Titre du rapport: Rapport de la visite de 2019 du site du *projet de Mary River* de la Baffinland Iron Mines Corporation, effectuée aux fins de surveillance par la Commission du Nunavut chargée de l'examen des répercussions. (Dossier no. 08MN057 de la CNER)

Projet: Projet de Mary River

Site du projet: Région de Qikiqtani (Nord de l'île de Baffin), Nunavut

Date de la visite: Du 6 au 9 août 2019

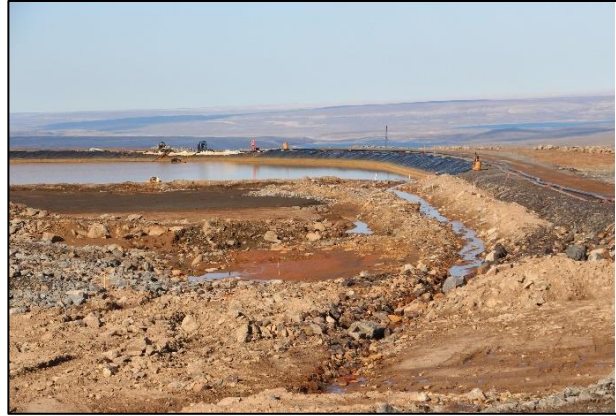
L'installation de stockage des stériles (ISS) est une aire ouverte pour l'entreposage de stériles susceptibles de produire des acides. ([Photo 3](#)). Lors de la visite, nous n'y avons relevé aucun problème apparent ni aucune préoccupation en matière d'environnement. Aucun signe d'écoulement ni de suintement incontrôlé d'eau potentiellement contaminée. Le personnel de la CNER a remarqué les améliorations apportées, depuis le trop-plein de 2017, à la profondeur du bassin de décantation; d'autre part, de nouveaux revêtements synthétiques ont été posés à la base du bassin pour réduire le risque de fuites. ([Photo 4](#)). Sur le site, le personnel de la CNER a pu observer des chargeurs et par de l'équipement appropriés s'attaquer activement à des travaux d'amélioration du bassin.

Photo 4: Bassin de décantation

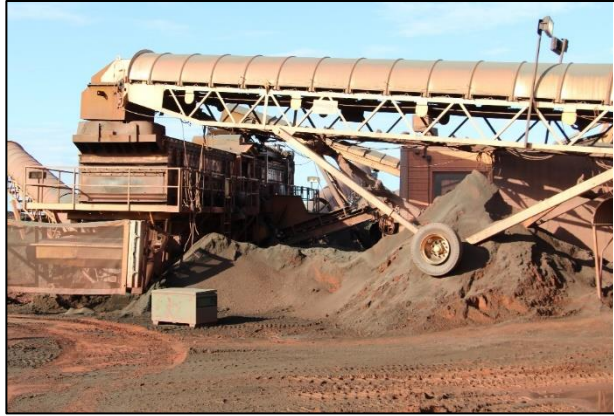
Photo 15: Accumulation de fines sous le tapis transporteur du concasseur

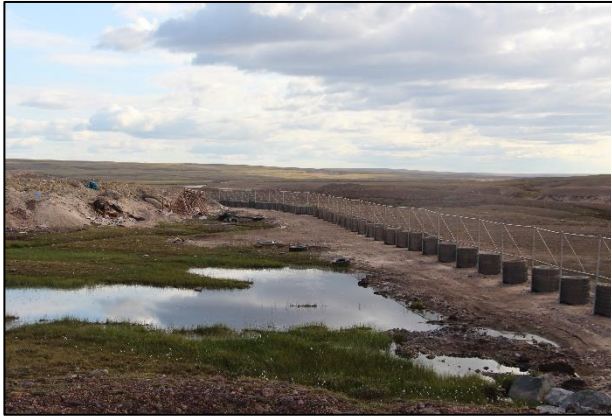
Au cours de cette visite, les agents de surveillance de la CNER ont constaté que le site d'enfouissement n'était pas entièrement clôturé, ([Photo 17](#)), ce qui augmente le risque de dispersion des déchets à travers la toundra. Seul un segment de clôture de 300 mètres est installé

Photo 17: Clôture partielle du site d'enfouissement

Pendant la visite d'août 2019, les agents de surveillance ont à nouveau constaté que les déchets solides étaient proprement circonscrits dans le site d'enfouissement. Mais la clôture incomplète du site demeure un problème et ce manquement contrevient aux exigences de la modalité et condition 64 du Certificat de projet modifié.

Le personnel de la Baffinland a déclaré qu'un grillage supplémentaire à simple torsion avait été envoyé et devrait arriver pendant la saison de navigation de 2019. Mais, à cause de contraintes de vent, cette clôture ne sera installée que sur les côtés nord et ouest du site d'enfouissement. La clôture actuelle n'est qu'un segment de 300 mètres sur le côté ouest du site.

#	Project Location	Description of Concern or Finding	Recommended Action	Response
3	Mine Site / Landfill	Landfill fence does not completely surround active landfill areas. More cover material required on top of current layer and west side.	Develop detailed action plan for landfill fence construction that surrounds entire action landfill area.	<p>Baffinland is committed to managing the Mine Site Landfill as per the approved Waste Management Plan. After discussions with NIRB, a fence was installed on the west side of Cell 1 to address concerns of potential wind-blown debris sourcing from the landfill to the Tundra. Baffinland erected a fence in the fall of 2018. This included approximately 275 metres of fence on the downwind side of the landfill. The fence also repurposed over 800 used tires as part of Baffinland's used tire disposal and recycling initiative. The fence currently captures windblown debris from the landfill effectively. (Refer to photos in Attachment 2).</p> <p>An additional 405 metres of Landfill fence was ordered by Baffinland for delivery on the 2019 sealift (mid to late September arrival). The fence will be erected to further mitigate the potential for wind-blown debris impacting the tundra that the prevailing wind fence was not already capturing. Figure 1 (Attachment 3) outlines the plan to enclose the current working space of the landfill by the end of Q4 2019.</p>

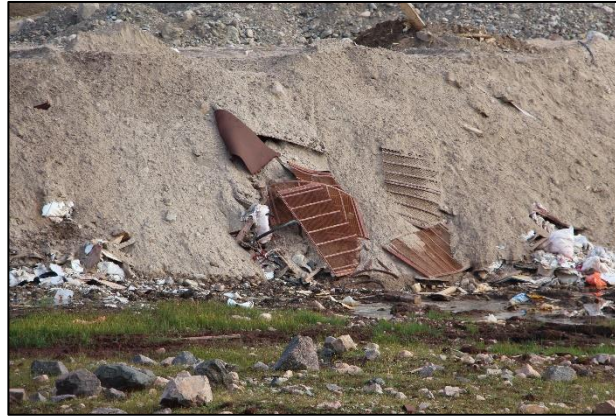
sur la partie ouest du site. Les agents de surveillance ont constaté que si les véhicules destinés à la ferraille et remarqués en mars dernier, avaient été enlevés, des morceaux de ferraille étaient enfouis dans le site et n'étaient pas catégorisés par type de matériau, comme le prévoit le Plan de gestion des déchets publié en 2018 par la Baffinland. ([Photo 18](#)). Les agents de surveillance ont également aperçu des renards en train de creuser le site, d'où l'importance de terminer la clôture ([Photo 19](#)). Les progrès réalisés par la Baffinland depuis 2014 pour régler ce problème de clôture n'ont pas satisfait les agents de la CNER qui en ont fait part lors de la réunion finale. Dans un document envoyé le 23 août 2019 avec les plans appropriés, la Baffinland s'est engagée à régler complètement ce problème.

Photo 18: Ferraille abandonnée sur le site d'enfouissement

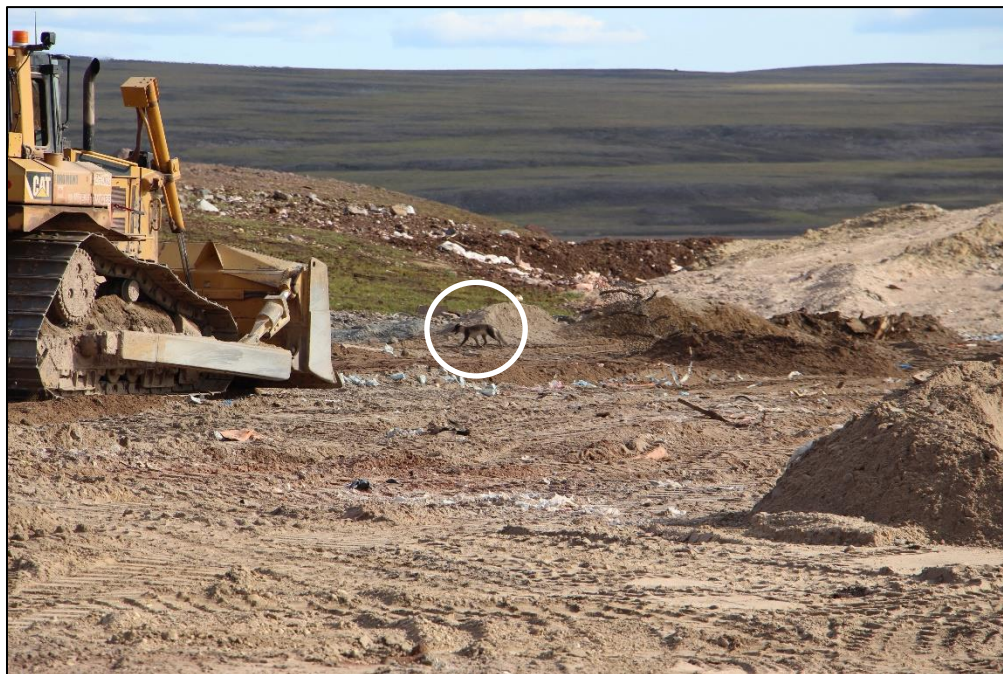
Photo 19: Renard en train de creuser sur le site d'enfouissement

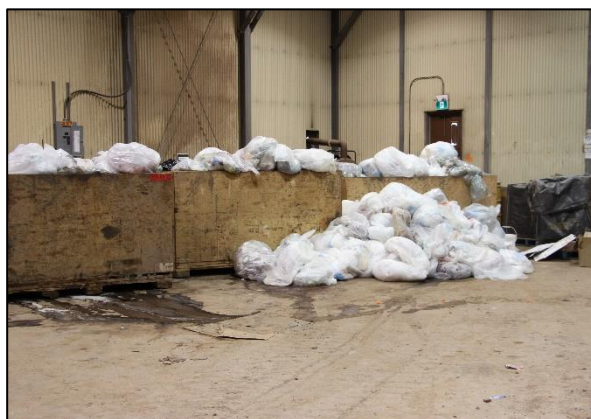
Le dépôt de l'incinérateur du site minier Mary River est bien entretenu. Les déchets sont répartis dans des bacs étiquetés pour soit être incinérés ([Photo 20](#)) (par ex., les déchets de nourriture et de papiers) soit être éliminés à l'extérieur du site (batteries, peinture, chiffons imprégnés d'huile, graisse de cuisine). Mais à l'intérieur du dépôt, de plus grands bacs ont été aperçus, débordant de déchets dont le volume excédait la capacité des bacs incapables d'accueillir des déchets supplémentaires ([Photo 21](#)). Les agents de surveillance de la CNER ont recommandé au personnel de la Baffinland de corriger le problème en ajoutant des bacs supplémentaires.

Photo 21: Bacs à déchets débordants

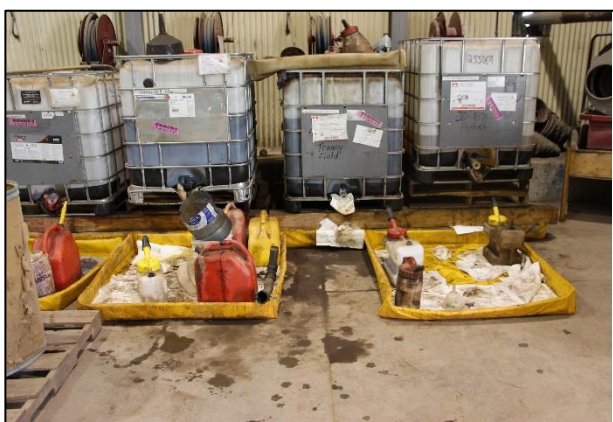
Le personnel a également constaté que le stockage des liquides des véhicules devait être amélioré et mieux organisé afin d'éliminer le fouillis autour de la station-service ([Photo 22](#)). Les agents de surveillance ont en outre constaté que ces liquides de moteur étaient adjacents à la fournaise antigel ([Photo 23](#)), ce qui est éventuellement risqué d'incendie.

Photo 22: Station-service des liquides de moteurs.

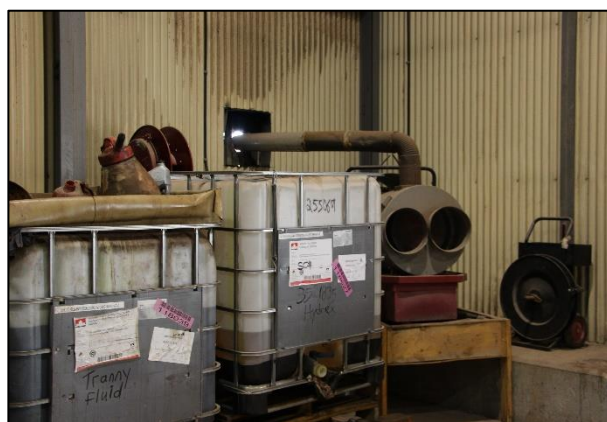
Photo 23: Stockage des liquides de moteur à côté de la fournaise

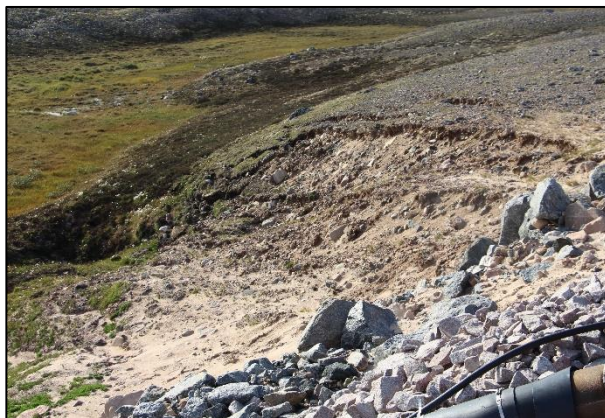
autour du deuxième tuyau, sans doute dus à la décomposition du pergélisol autour de la canalisation d'évacuation des eaux usées. ([Photo 25](#)).

Photo 25: Terrain instable autour de la canalisation d'évacuation des eaux usées.

Pendant la visite, la Baffinland a déclaré avoir engagé la firme Tetrattech Engineering pour évaluer les problèmes d'érosion sur tout le site d'exploitation du projet. Sur recommandation des ingénieurs, la Baffinland installe du perré sur le site sur un rythme continu. Tetrattech a déclaré que les problèmes de stabilité du terrain près de l'aire des émissaires d'évacuation n'étaient pas inquiétants pour l'instant et que ce phénomène était normal et naturel. La Baffinland s'est toutefois engagée à continuer à surveiller et à apporter des améliorations, si nécessaire.

7	Mine Site	Effluent line erosion present.	Need to add armour/rip rap to slope that has stability issues	<p>It was noted during the 2018 NIRB visits that erosion of a tundra bank nearby to the Mine Site Waste Water Treatment Plant effluent outfall location was occurring. Since that time, this erosion has been evaluated by geotechnical inspectors on a bi-annual basis since its identification. Results of these inspections have determined that the erosion is not a concern for stability of the outfall laydown pad. It is also noted that this erosion is naturally occurring and has not been impacted or influenced by effluent as it segregated from the outfalls.</p> <p>Baffinland has committed to remediating the natural erosion identified by further armoring the slope with additional rip rap. Baffinland commits to completing this by the end of September.</p>

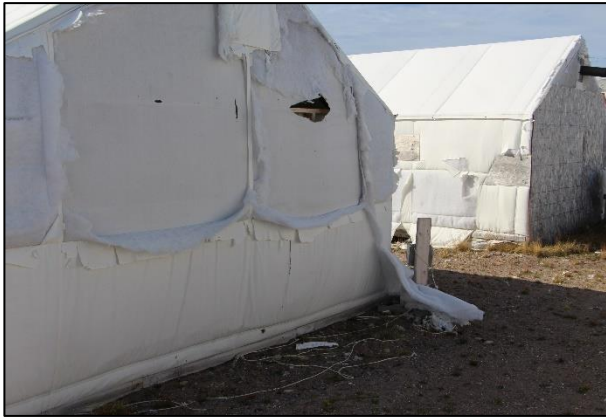
Photo 28: Bâtiments détériorés du camp Steensby

4	Steensby	General maintenance and clean-up of site.	General site clean-up required.	<p>In 2016, Baffinland performed a major sealift operation at Steensby that removed hazardous substances, heavy equipment and camp modules.</p> <p>Following NIRB's site visit in August, Baffinland performed a general cleanup of windblown debris, assessed potential hazards to the Tundra and completed critical repairs to weatherhaven tents to minimize future dispersion of materials in the general area. (Refer to photos in Attachment 2).</p> <p>Baffinland will continue to run its annual end of year clean-up of the Site and may consider backhauling the weatherhaven tents, if feasible, in 2020.</p>
5	Mine Site / Waste Management Building	Waste Management building. Excess garbage present, fluids on the ground and oil dispensing system needs shelving or frame.	Overall clean up and organization of waste management building	<p>As part of Baffinland's approved Waste Management Plan, waste management buildings are used to store, segregate and sort all kinds of waste on the Project Site. The structures are concrete floor secondary containment buildings with built in sump systems which water is processed from. When waste is actively processed and sorted in these buildings it can appear visually unappealing however this is the intent and function of the buildings and is consistent with Baffinland's Waste Management Plan.</p> <p>Weekly waste retention structure inspections are performed to consistently identify improper waste sorting practices and resultant corrective actions. It was noted during the NIRB visit in August 2019 that fluids were present on the concrete floor sourcing from the lube and oil station. All fluids impacting the floor have been cleaned up and tertiary containment has been installed under all totes and sources of leaks. (Refer to photos in Attachment 2).</p>

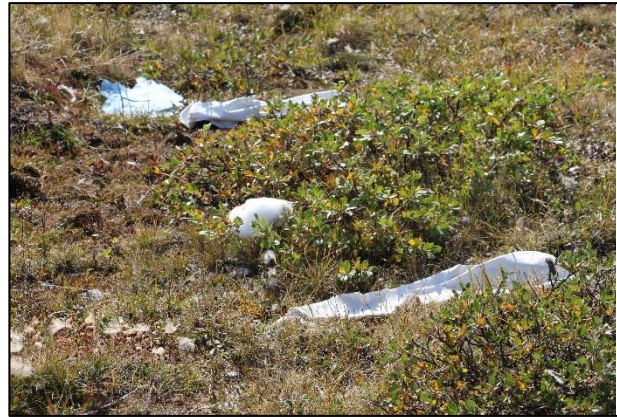
Étant sur le site, les agents de surveillance la CNER sont allés visiter le camp de l'inlet Steensby ([Photo 26](#)) afin d'observer les éventuels changements apportés depuis la dernière visite en 2016. Le camp est largement déclassé et n'est utilisé que comme espace de stockage de carburant pour les actuels programmes de surveillance et les activités d'exploration de la Baffinland à Ege Bay (Dossier de la CNER no. 18EN026). Pendant la visite, les agents de surveillance ont constaté que plusieurs conteneurs maritimes avaient été enlevés depuis leur dernier passage ([Photo 27](#)); mais les bâtiments sont fortement détériorés et des débris ont été éparpillés/emportés à travers la toundra ([Photo 28 et Photo 29](#)). Il semble en outre que des produits chimiques et des sacs de poubelle ont été laissés dans des lieux abrités ou dans des conteneurs maritimes. Ils pourraient devenir dangereux pour les espèces sauvages.

Photo 29: Débris éparpillés dans la toundra

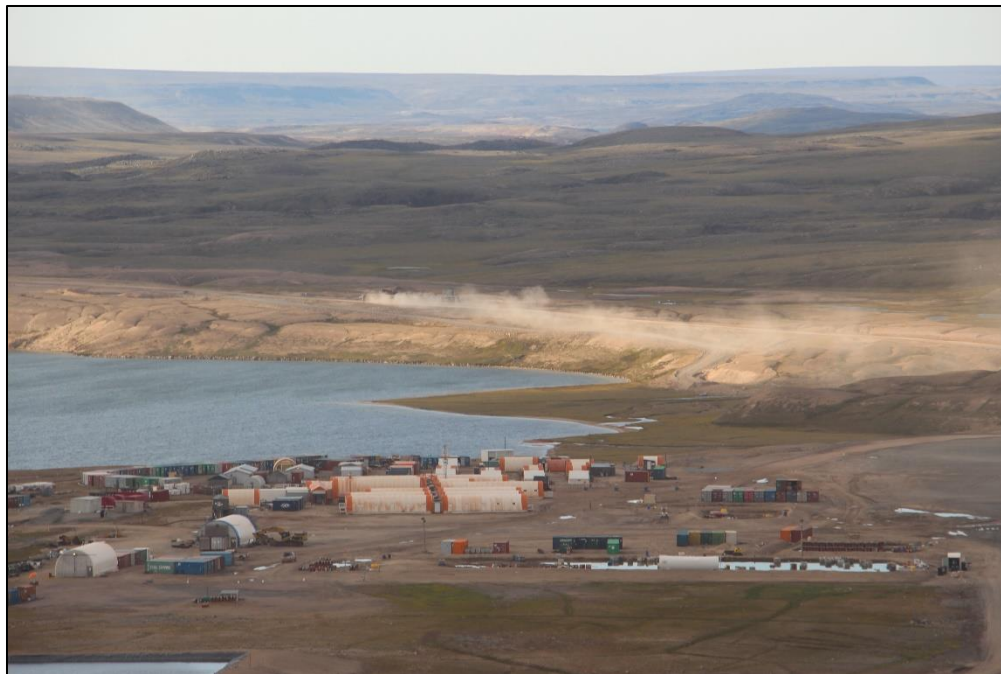
Photo 30: Panache de poussière le long du chemin d'approvisionnement

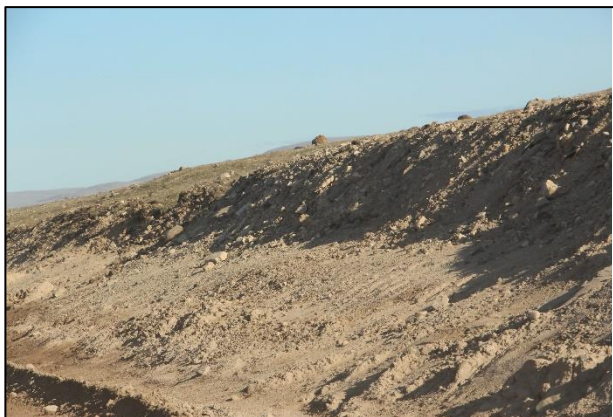
Photo 31: Érosion le long du chemin d'approvisionnement

Sur le site, les agents de surveillance ont remarqué qu'à plusieurs endroits, le terrain était visiblement instable et s'érodait, probablement à cause de la dégradation du pergélisol. Le premier cas est apparu sur le chemin d'approvisionnement, près des kilomètres 29 à 32, là où le remblai routier apparaissait très érodé. Vint ensuite la zone de l'émissaire d'évacuation des égouts. La colline où est située la canalisation de décharge a également commencé à se dégrader et des mesures correctives s'imposent. Le troisième cas d'érosion visible est apparu au banc d'emprunt no.2 du kilomètre 97. Sur le site, les agents de surveillance ont recommandé d'installer du perré à la décharge des égouts afin minimiser le risque de sécurité et de contrecarrer toute dégradation supplémentaire du terrain.

#	Project Location	Description of Concern or Finding	Recommended Action	Response
6	Tote Road – KM 29-32	Tote Road km 29-32 - noticed some issues with slope stability issues	Remediate area and add erosion protection measures.	<p>Baffinland has developed several protocols to address concerns regarding erosion, permafrost degradation and sedimentation at the Project. Regular inspections of the Tote Road are conducted by the Road Maintenance and Environment Department to ensure areas of potential concern are identified, and corrective actions initiated. Visual monitoring is conducted, and if any concerns are identified in an area this will trigger additional monitoring and installation of erosion and sediment control measures. In general, the following measures are implemented to address reoccurring water ponding on site:</p> <ul style="list-style-type: none"> • Baffinland will work to remove ponding water from beside the Tote Road in noted areas, by regrading or contouring the road banks. • Regular inspections of borrow locations will be completed during this work through the Tote Road Monitoring Program. • Any additional unstable slopes identified will be re-graded to eliminate depressions and re-establish natural drainage patterns. • Cut and fill areas will be stabilized by constructing gentle slopes less prone to erosion. • Areas of unexpected settlement will be filled to re-establish the natural contours and eliminate ponding of water. • Borrow activities will occur only at approved locations and will be concentrated to limit the area of disturbance. <p>Areas of concern will be further inspected by the Road Maintenance and Environment Department, and ranked based on risk/likelihood of adverse environmental impacts. Re-contouring/grading of areas will be prioritized in 2019 based on the highest to lowest risk areas of potential concern.</p>

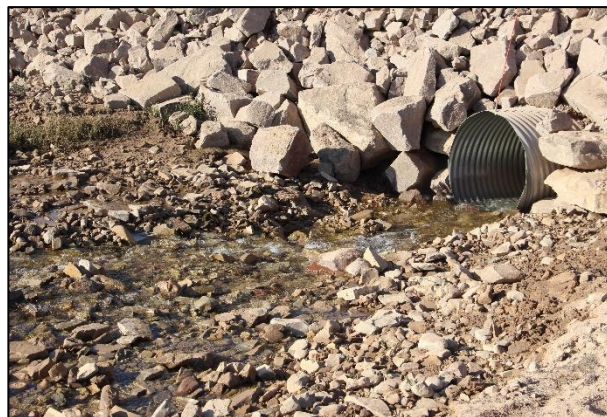
Des ponceaux ont été repérés le long du chemin d'approvisionnement et étaient en bonne condition ([Photo 32](#)). Les agents de la CNER ont également constaté la présence d'un refuge le long du chemin d'approvisionnement lequel est, en général, bien entretenu et dépourvu de problèmes environnementaux.

Photo 32: Ponceau le long du chemin d'approvisionnement

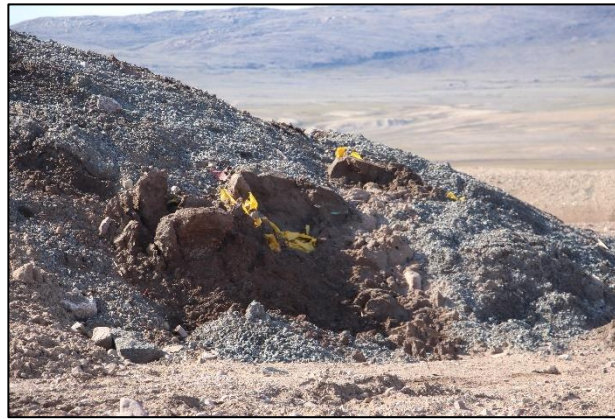
lors de la saison 2019 et la plupart des revêtements synthétiques ont été enlevés ([Photo 33](#)); il reste quand même de petits progrès à réaliser quant au nettoyage des petits morceaux de revêtements enterrés. ([Photo 34](#)).

Photo 34: Quelques restes de revêtements synthétiques dans l'aire d'épandage

#	Project Location	Description of Concern or Finding	Recommended Action	Response
8	Milne Port / Landfarm	Remaining buried plastic in Landfarm.	Need to remove plastics in landfarm as more is tilled to surface.	<p>NIRB has noted that light plastics continue to present in the Milne Port Landfarm. The Landfarm is a lined engineered containment facility. The plastics in the Landfarm are actively cleaned up and removed on an annual ongoing basis. (Refer to photo in Attachment 2).</p> <p>Active tilling to remediate contaminated soils in the Landfarm regularly unearths plastic to the surface, which are then subsequently cleaned up and removed. Remediated soil from the containment facility will not be removed with any liner.</p> <p>Baffinland will continue to remove plastics from the Landfarm on an annual basis and maintains that the plastics do not impact functional efficacy of the containment facility.</p>

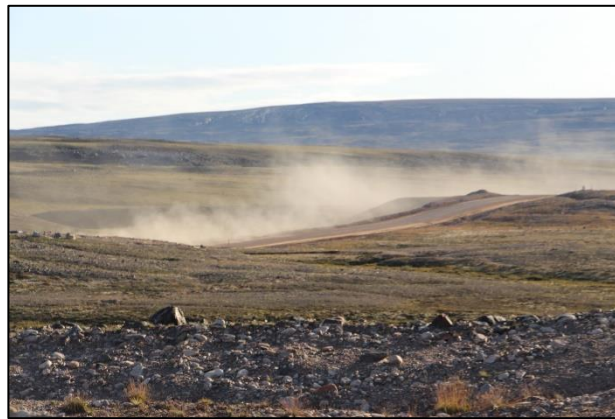
Le problème des émissions de poussière est, depuis 2014, un problème récurrent sur le site de Mary River. Des efforts ont été effectués pour réduire le volume de poussière générée (par ex., des caches ajoutés au concasseur) mais ils n'ont connu qu'un succès limité, surtout en ce qui a trait au chemin d'approvisionnement et à la route de transport vers le gisement no.1 et la zone de haldes à l'inlet Milne ([Photo 45](#)). Les agents de la CNER ont reconnu les efforts entrepris par la Baffinland pour régler ces problèmes ; mais il reste encore beaucoup à faire en ce qui a trait à la gestion de la poussière.

Photo 45: Poussière générée sur le chemin par la circulation des véhicules.

#	Project Location	Description of Concern or Finding	Recommended Action	Response
2	Mine Site / Milne Port / Tote Road / Mine Haul Road	Dust deposition on Project Roads and dust generation at site.	Update on mitigations implemented to minimize dust deposition. Provide update on dust stop trial. Continued application of dust suppressant.	<p>Baffinland is committed to controlling dust sources at the Project. This has included continual development of new dust suppression alternatives at Milne Port, including ore pad redesign to position fines in the centre and lump ore around the margins, installation of downwind fencing and proper positioning of the conveyors to minimize distances when stock piling. Additional shrouds were also installed at the Mine Site crusher in 2019 and Baffinland is actively considering and/or implementing new methods through reengineering of equipment designs to minimize dust generation.</p> <p>Calcium chloride and water has also been applied on road surfaces throughout operations to mitigate dust emissions. Based on feedback received from communities, the QIA and other regulators, Baffinland actioned an implementation plan for testing new dust suppression products with increased durability and longevity for site infrastructure.</p> <p>Dust Stop, produced by Cypher Environmental is an approved product for dust suppression under Nunavut's Environmental Guideline for Dust Suppression on unpaved Roads. Dust Stop is environmentally friendly, and is expected to have a longer lasting durability for both traffic and rainfall impact, as it promotes a hard, competent water repellant surface when properly applied.</p> <p>Dust Stop product was shipped on the 2019 sealift and a full application along the Tote Road is expected to commence in September 2019. A micro trial of Dust Stop was performed in August 2019 from km 103.5 - km 97 on the Mine Site and Tote Road to determine efficacy of the product on site. Improved dust suppression was observed throughout the application zones and the product also showed signs of water shedding during rain events supporting improved road sealant and application lifespan. (Refer to photos provided in Attachment 2).</p> <p>Following arrival of the sealift, Baffinland will implement an expanded trial and use the results to determine the efficacy and feasibility of this alternative. If it is determined that Dust Stop is both economically feasible and a more effective alternative, Baffinland will procure a larger volume to be delivered on summer 2020 sealift for ongoing application.</p>

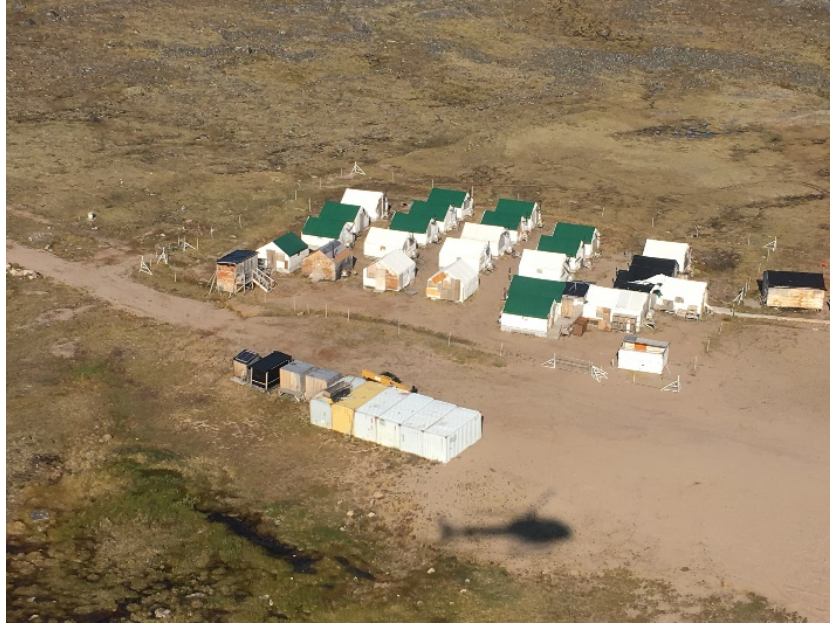
PHOTO 10 – Steensby Camp Post- August Site Clean Up

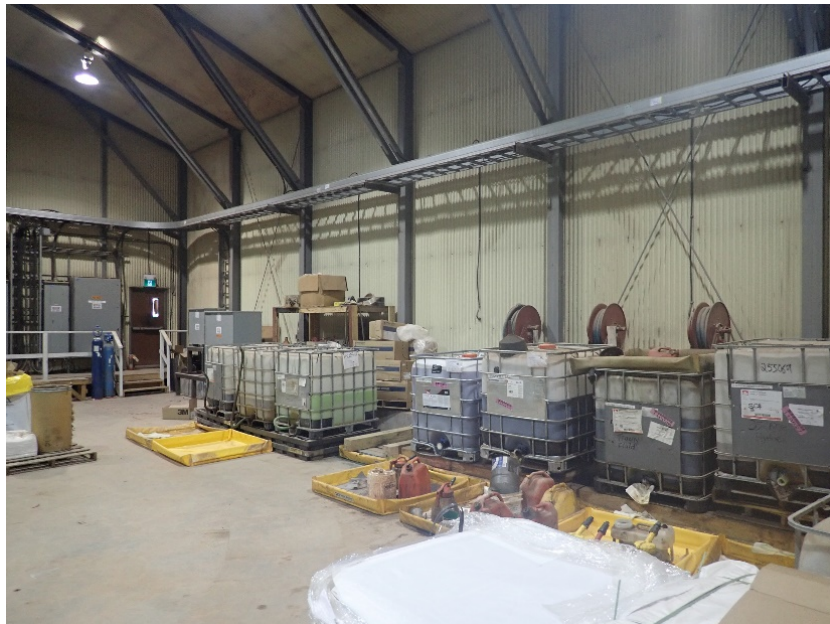
PHOTO 11 – Waste Management Building Post-August Clean Up and Installation of Tertiary Containment Under Totes

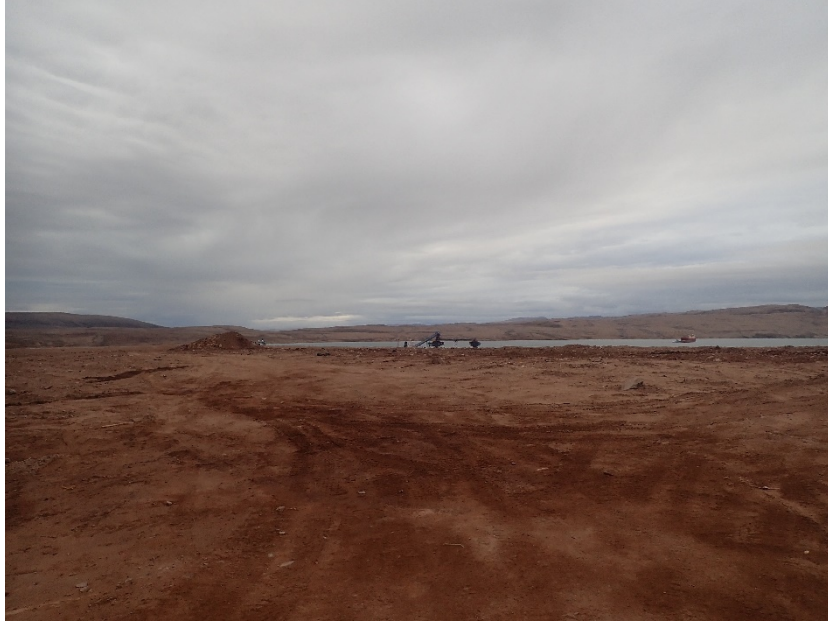
PHOTO 12 – Ongoing Clean-Up of Plastics at Milne Port Land Farm
