Rapport de la visite de 2019 du site du *projet de mine d'or Meadowbank*. (no.de dossier 03MN107 de la CNER) et de la visite du site du *projet de fosse Whale Tail* (no.de dossier 16MN056 de la CNER) d'Agnico Eagle Mines Ltd, effectuées aux fins de surveillance par la Commission du Nunavut chargée de l'examen des répercussions.

Projet de mine d'or Meadowbank et projet de fosse Whale Tail

Du 22 au 24 août 2019

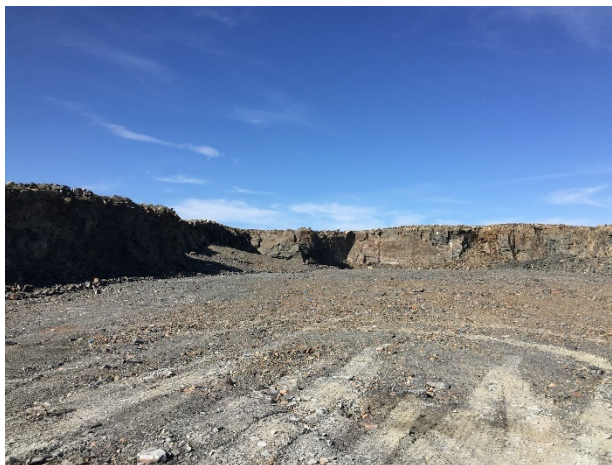
- d) Comme dans les années précédentes, la remise en état se poursuit à la carrière 22 suite à l'entreposage à l'époque de sols contaminés aux hydrocarbure; et selon les tests, les sols/graviers sont toujours contaminés (voir [photo 10](#)). À cause d'une nidification active des faucons pèlerins, aucun ouvrage de remise en état n'a été effectuée en 2018 et 2019 mais des plans ont été établis pour que ces travaux reprennent en septembre 2019.

**Photo 10: Carrière 22 le long de la RATT**

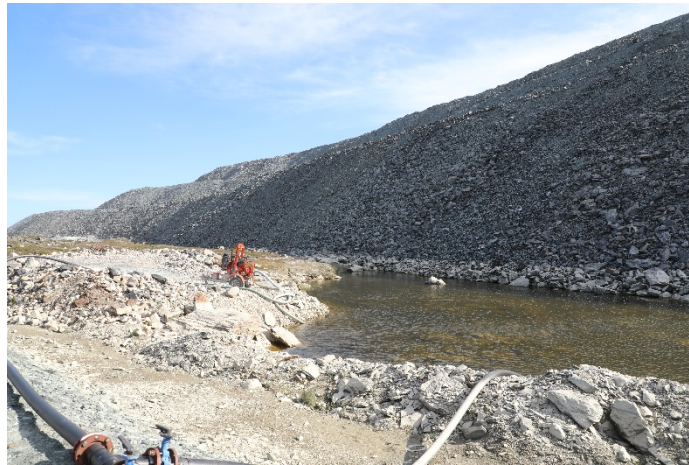
- d) En 2013, Agnico Eagle avait remarqué un suintement à l'installation d'entreposage des stériles de la fosse Portage, susceptibles d'être générateurs d'acide (avec haute teneur en soufre, en métaux lourds et autres contaminants), près de la rive sud d'un lac poissonneux (référé comme lac Pôle Nord 2, ou lac NP-2) (voir [photo 19](#)). Pendant la visite, le personnel d'Agnico Eagle a déclaré que ce suintement était toujours sous surveillance pendant la saison des eaux libres et que l'eau accumulée continue à être pompée et directement renvoyée dans la cellule nord de l'installation d'entreposage des stériles. Aucun suintement n'a été observé depuis que la cellule nord a été surélevée à l'été 2016. On avait alors présumé que l'installation d'entreposage avait été construite sur un ancien plan de lit de cours d'eau et qu'elle avait probablement suinté à travers ce plan.

**Photo 19: Ruissellement à l'installation d'entreposage des stériles de Portage**

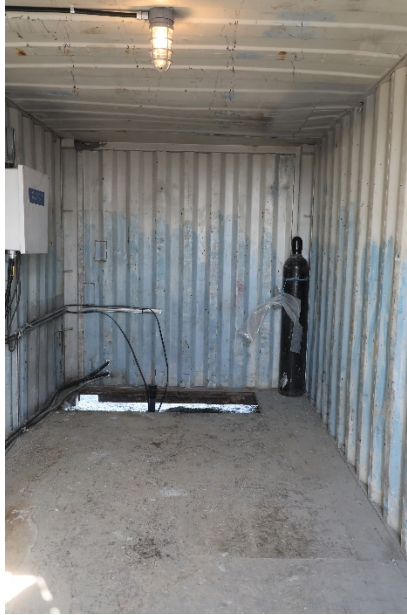
Pendant la visite, cinq (5) puits d'eau souterraine fonctionnaient, comme ils l'ont fait depuis 2018: : MW-08-02, MW-16-01, MW-IPD-01, MW-IPD-07 (voir [photo 26](#)) et MW-IPD-09. Les modifications qui leur avaient été apportées semblent opérer puisque lesdits puits fonctionnent depuis deux (2) ans.

**Photo 26: Puits de surveillance de l'eau souterraine MW-IPD-07**

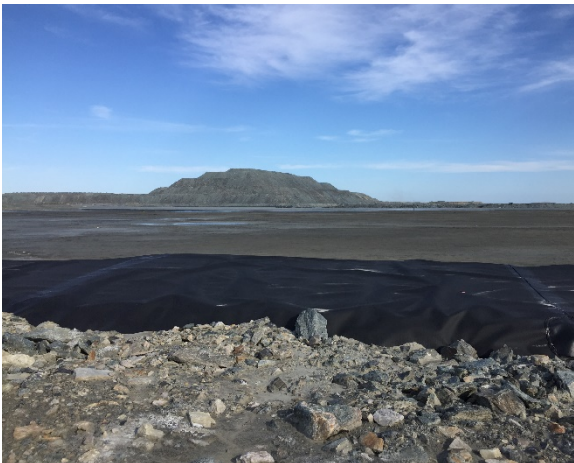
Pendant la visite, les agents de la CNER ont constaté que la remise en état se poursuivait à la cellule nord de l'installation d'entreposage des résidus mais rien n'avait été entrepris à la cellule sud. Selon le personnel d'Agnico Eagle, les résidus continueront à être déposés dans la cellule sud jusqu'à ce qu'elle soit pleine. (voir [photos 27 et 28](#)).

**Photo 27: Installation d'entreposage de résidus – Cellule nord**

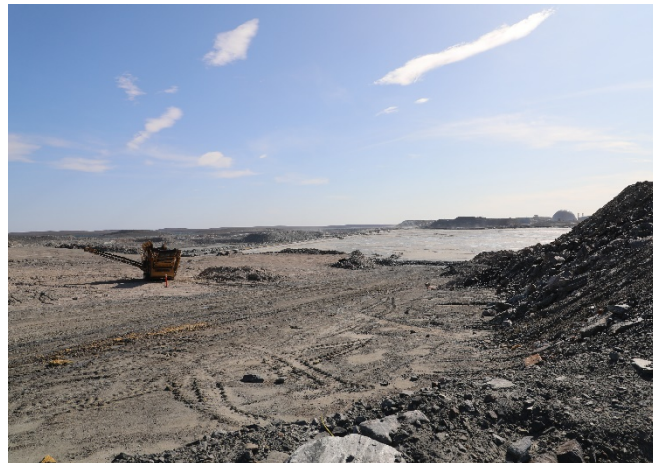
**Photo 28: Installation d'entreposage de résidus – Cellule sud**

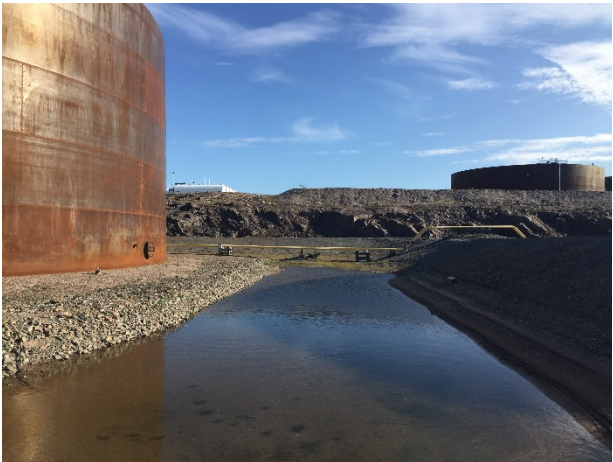
De l'eau a été aperçue dans les enceintes secondaires de confinement pour les parcs de réservoirs de carburant; toutefois, il n'y avait aucun brillance à la surface de l'eau ni odeur distincte d'hydrocarbure sur les sites de stockage du carburant à Baker Lake ou à Meadowbank. (voir [photo 29](#)). Le revêtement affleurait à l'air libre au centre d'entreposage de Baker Lake mais, selon le personnel d'Agnico ce serait peut-être dû à la pluie abondante de l'été qui avait emporté le gravier le recouvrant habituellement. Aucune information quant à la mesure corrective qui serait prise, soit réparer le revêtement soit le recouvrir de gravier.

**Photo 29: Parc de stockage des réservoirs de carburant de Baker Lake**

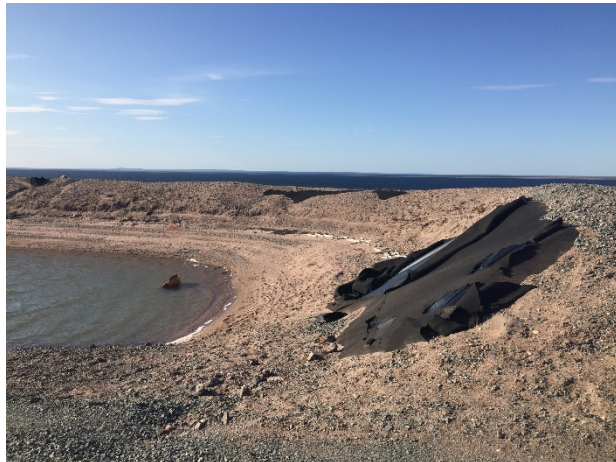
**Photo 30: Revêtement exposé à l'air libre au parc de stockage des réservoirs de carburant de Baker Lake**

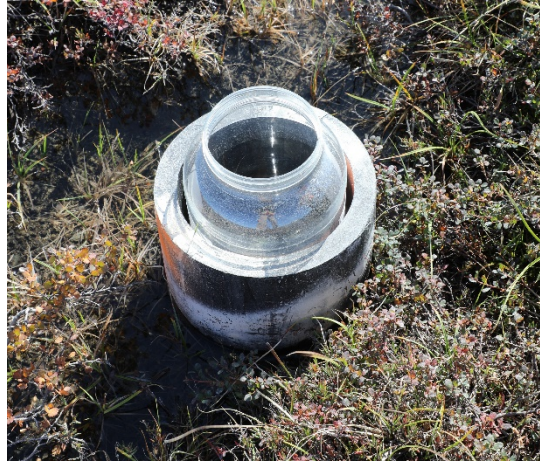
Le personnel d'Agnico Eagle a déclaré que, tel qu'approuvé par l'Association locale des chasseurs et des trappeurs, du TETRA Flake (chlorure de calcium) était toujours appliqué sur trois (3) zones cruciales, le long d'un segment de deux (2) km de la RATT ainsi que sur deux sites supplémentaires. Sur chacun de ces cinq(5) sites, Agnico Eagle continue à prélever des échantillons de poussière pour évaluer les niveaux de retombées de poussière dans les stations de dépoussiérage ainsi que sur deux (2) sites de référence sans dépoussiérants (km 18 et km 78). ). Aucun autre dépoussiérant n'a été appliqué sur le reste de la RATT. De plus, la surveillance de la poussière se poursuit dans les multiples stations le long de la RATT (voir [photo 33](#)).

Le personnel d'Agnico Eagle a précisé que les flocons de chlorure de calcium étaient appliqués sur des zones autour du camp Meadowbank et de l'installation de transbordement de Baker Lake jusqu'au poste de garde. De plus, de l'eau est utilisée comme dépoussiérant sur les routes d'accès à la mine autour du site Meadowbank ainsi que dans les fosses. Mais pendant la visite, les agents de la CNER ont constaté que l'utilisation de l'eau comme dépoussiérant ne semblait pas être très efficace.

**Photo 33: Station d'échantillonnage de la poussière le long de la RATT**

Selon la modalité/condition 74, le promoteur doit appliquer des techniques de protection environnementale pour supprimer les dépôts de poussière. Or, jusqu'à présent, le promoteur n'a pas rempli cette condition en n'utilisant pas de dépoussiérants sur toute la longueur de la RATT. En fait, les dépoussiérants ont été seulement appliqués sur le site minier, le long de la route d'accès entre l'installation de Baker Lake et le poste de garde et le long de trois (3) zones cruciales aux kms 10 à 12, 24 à 26 et 48 à 50, tel que convenu avec l'Association des chasseurs et trappeurs de Baker Lake, ainsi que sur deux (2) segments supplémentaires, aux kms 68 à 70 et 80 à 84. D'autre part, le promoteur avait lancé un programme d'échantillonnage de la poussière en 2012 afin de surveiller le dépôt de poussière sur la végétation le long de la route et des études supplémentaires avaient été effectuées en 2016. Les résultats des études examinées pendant la visite de site sont publiés dans le rapport annuel 2018 d'Agnico Eagle.

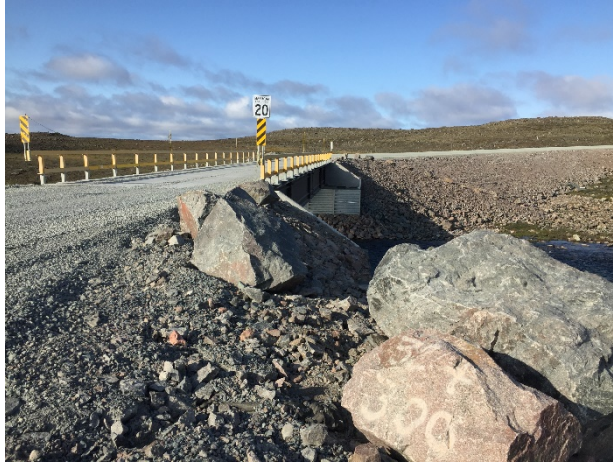
- c) Outre les caribous observés le long de la route de transport, d'autres espèces sauvages ont été aperçues, notamment des oies, des grues et des bœufs musqués. Selon le personnel d'Agnico Eagle, des caribous, des bœufs musqués et des loups étaient de temps en temps aperçus le long de la route de transport.
- d) Les agents de la CNER ont remarqué qu'il n'y avait pas de conteneurs maritimes avec trousse d'intervention d'urgence sur tous les ponts le long de la route de transport vers le

site Whale Tail. (voir [photo 37](#)). Répondant à la question qui leur était posée à cet effet, les employés d'Agnico Eagle ont affirmé que des conteneurs maritimes renfermant contenant des flèches de grue, des pelles, des tampons absorbants et divers équipements d'intervention en cas de déversement, devraient être installés l'an prochain sur tous les ponts.

**Photo 37: Absence d'équipement d'intervention d'urgence sur l'un des ponts de la route de transport Amaruq**

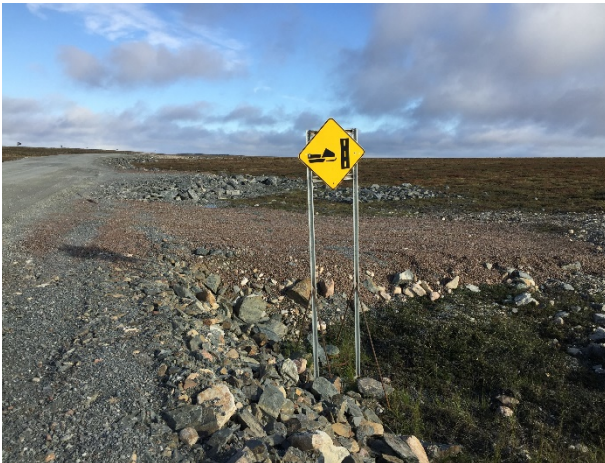
- e) La seule traverse pour motoneige est située au km 12 de la route de transport. Mais il n'y a aucune signalisation de pentes raides ou de roches à cet endroit (voir [photos 38](#) et [39](#)).

**Photo 38: Traverse pour motoneige près du km 12**

En vertu de la modalité et condition 32, le promoteur collaborera avec des parties prenantes pour entreprendre la construction de barrières de sécurité, de talus et de traverses désignées pour l'infrastructure du projet, notamment la route de transport; il veillera en outre à ce que ces éléments soient opérationnels pour faciliter, lorsque requis et en toute sécurité, le passage des caribous et

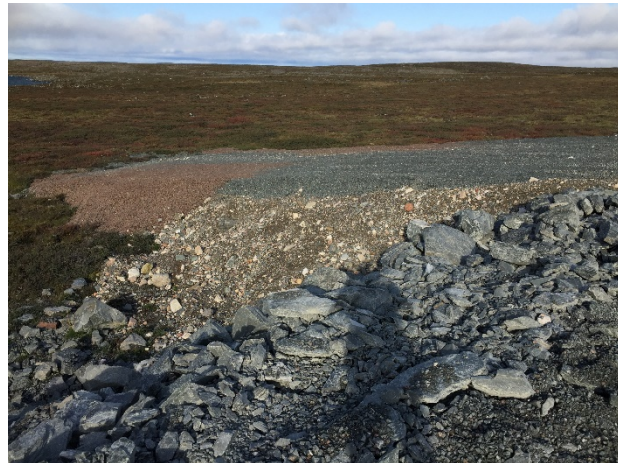
**Photo 39: Pente raide de l'autre côté de la traverse pour motoneige près du km 12**

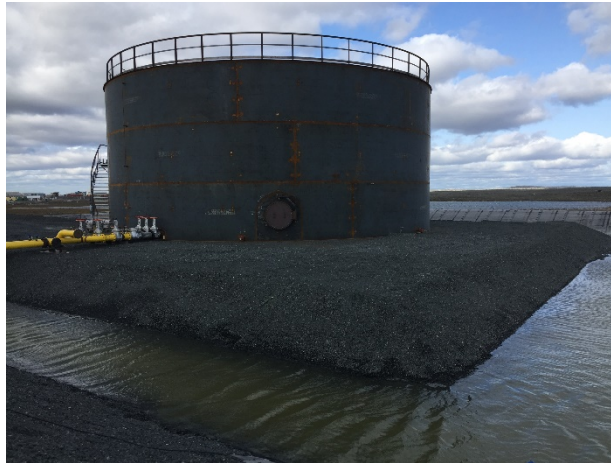
- d) De l'eau a été aperçue dans les enceintes secondaires de confinement pour les parcs de réservoirs de carburant de la mine Whale Tail; mais il n'y avait aucun brillance à la surface de l'eau ni odeur distincte d'hydrocarbure (voir [photo 48](#)).

**Photo 48: Installation de stockage du carburant à Whale Tail**

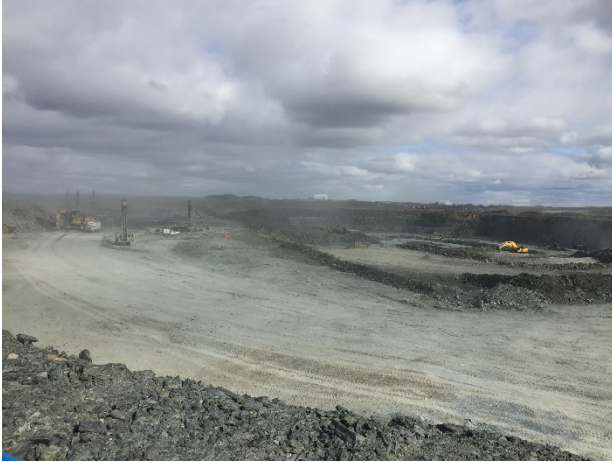
Pendant la visite du site, les agents de la CNER ont remarqué que des dépoussiérants n'étaient pas appliqués sur toute la RATT (se référer au paragraphe [3.2.3.2](#) pour plus de détails), ni le long de la route de transport vers le site Whale Tail ni sur le site lui-même. Agnico Eagle a déclaré que l'eau était le seul dépoussiérant utilisé sur la route de transport mais que rien n'avait été appliqué à cause des fortes pluies tombées. Il a également été constaté lors de la visite, et cela a été ultérieurement confirmé par le personnel d'Agnico Eagle, qu'aucun dépoussiérant n'avait été appliqué sur le site de la mine Whale Tail, notamment au bassin nord. (voir [photos 41, 49 et 50](#)). En fait, c'est grâce aux fortes pluies du mois d'août que les dépoussiérants n'ont pas été appliqués. La surveillance de la poussière se poursuit dans les multiples stations de la route de transport, tel qu'observé pendant la visite du site (voir [photo 51](#)).

**Photo 49: Poussière sur le bassin nord**

En vertu de la modalité et condition 2, le promoteur s'engage à utiliser des dépoussiérants sur la RATT, la route de transport Amaruq et sur toutes les autres routes et pistes inhérentes au projet. À ce jour, le promoteur n'a toujours pas rempli cette condition et aucun dépoussiérant n'a été utilisé sur la RATT, la route Amaruq et les autres routes du projet Whale Tail.

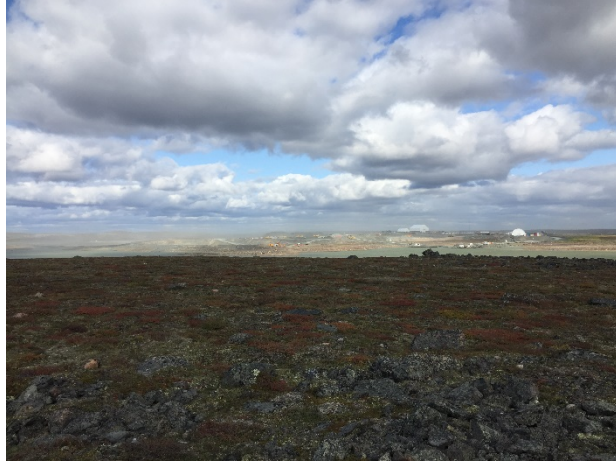
**Photo 50: Poussière sur le site Whale Tail**

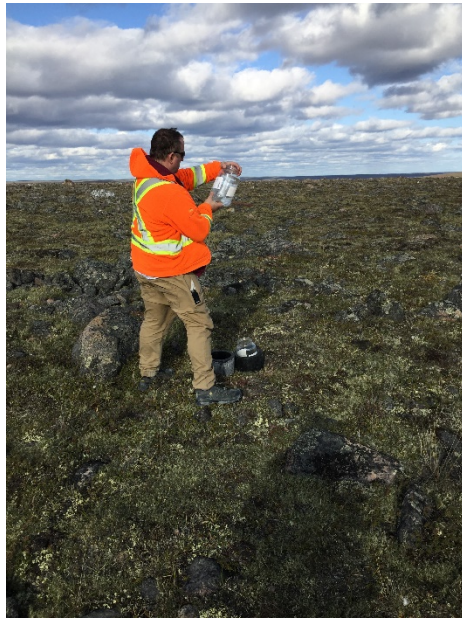
**Photo 51: Station de surveillance de la poussière le long de la route de transport**
