Titre du rapport:	Rapport de la Commission du Nunavut chargée de l'examen des répercussions sur la visite faite en 2019 au site du <i>projet de mine d'or Meliadine</i> de Mines Agnico Eagle Limitée (n° de dossier CNER 11MN034)
Projet :	Projet de mine d'or Meliadine
Emplacement du projet :	Région de Kivalliq, au Nunavut
Régime foncier :	Terres inuites
Propriétaire du projet :	Mines Agnico Eagle Limitée Site minier Meliadine Rankin Inlet (Nunavut) X0C 0G0
Coordonnées du promoteur :	Dan Gorton, coordonnateur de l'environnement
Téléphone :	(819) 759-3555, poste 4603996
Visite effectuée par :	Sophia Granchinho, gestionnaire, évaluation environnementale Téléphone : (867) 857-4829; courriel : sgranchinho@nirb.ca Erin Reimer, conseillère technique I Téléphone : (867) 857-4566; ereimer@nirb.ca
Date de la visite du site :	Le 20 août 2019
Dernière visite du site :	Le 17 août 2018
Rapport préparé par :	Sophia Granchinho, gestionnaire, évaluation environnementale

Le rapport présente les conclusions tirées à la suite de la visite du site du projet de mine d'or Meliadine par la CNER qui a eu lieu le 20 août 2019, ainsi qu'un résumé des commentaires et des préoccupations reçus de la part de membr

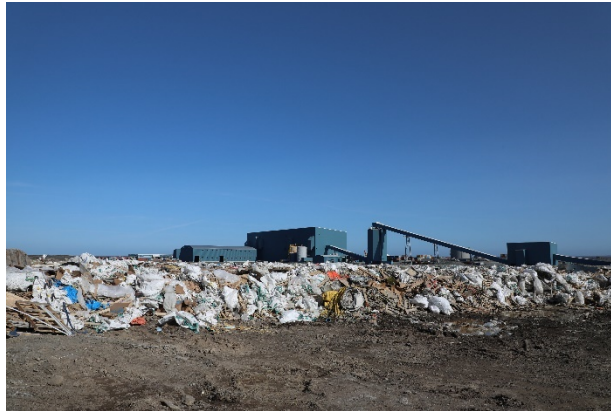
Photo 17 : Décharge au site minier de Meliadine

- b) À la décharge, le personnel de la CNER a observé de nombreuses palettes de bois dans les débris et a appris que cela est attribuable à la quantité de matériaux apportés au site pendant la saison des barges. L'année dernière, le personnel d'Agnico Eagle a indiqué que des plans étaient en place pour envoyer les palettes de bois à la collectivité de Rankin Inlet, mais que cela n'a pas encore eu lieu (voir la [photo 17](#)). Pendant la visite du site, le personnel de la CNER a appris que cette décharge fonctionnait à plein rendement (originellement conçue pour une durée de vie de 10 ans) puisque la quantité de déchets produits pendant les périodes de construction et d'exploitation initiale avait été sous-estimée.

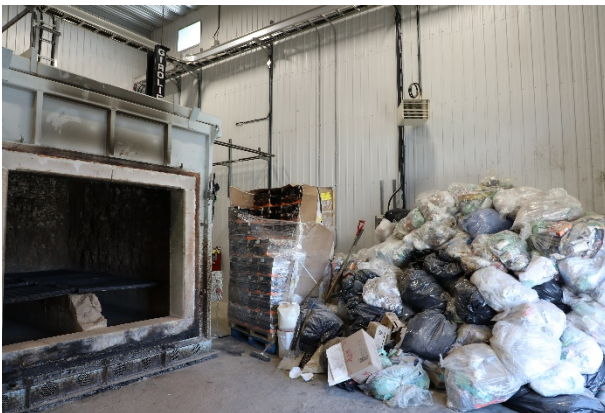
Photo 18 : Déchets en attente d'être incinérés

- c) Le personnel de la CNER a noté que l'incinérateur ne semblait pas répondre à la demande puisque des déchets étaient accumulés à l'intérieur du bâtiment d'incinération, et a appris que l'incinérateur ne fonctionnait pas adéquatement et n'atteignait pas les températures appropriées pour la combustion et l'incinération des déchets. Agnico Eagle tente de régler le problème. Agnico Eagle a aussi des problèmes parce que le bâtiment qui abrite l'incinérateur surchauffe pendant l'incinération et que les employés doivent ouvrir les portes. Pour empêcher la faune d'entrer dans le bâtiment d'incinération, une barrière temporaire a été installée (voir la [photo 18](#) et la [photo 20](#)).

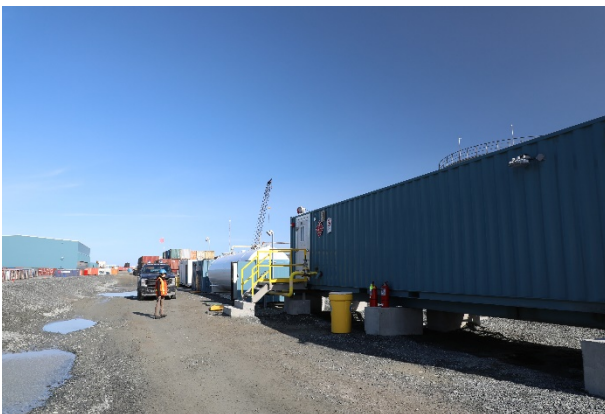
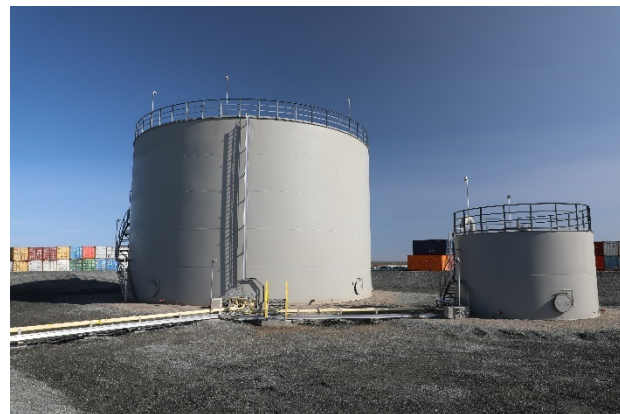
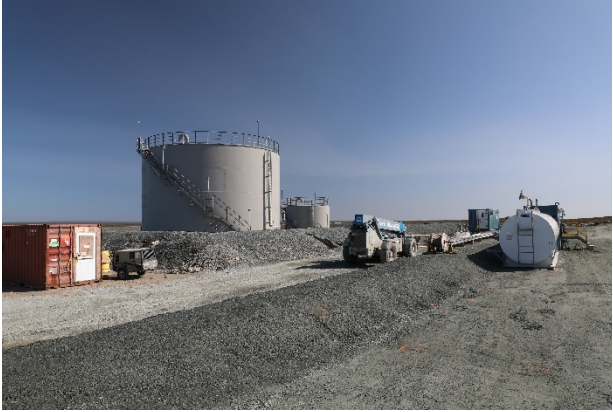
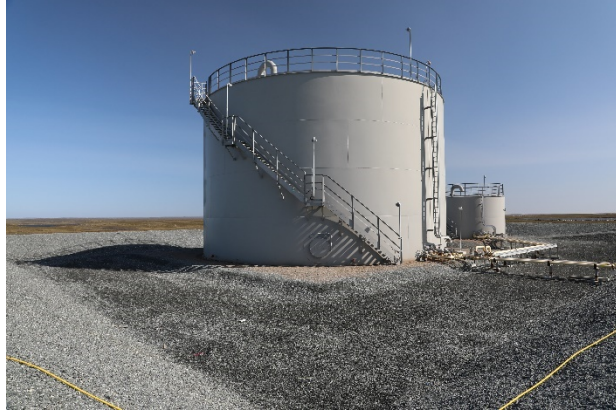
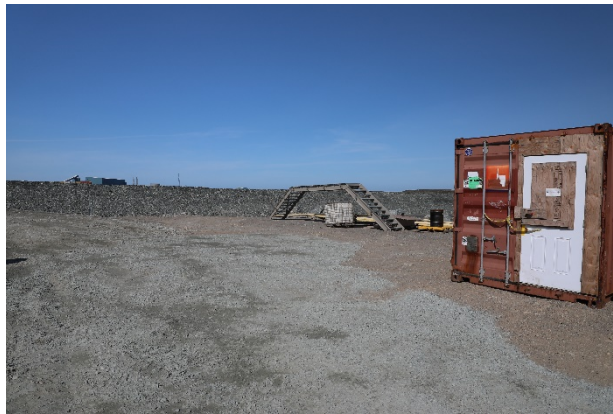
- d) Pendant la visite du site, le personnel de la CNER a noté que les parcs de stockage du carburant et les réservoirs de stockage de carburant de plus petite taille situés à différents emplacements dans le site minier se trouvaient dans une enceinte de confinement secondaire appropriée. De plus, les réservoirs de stockage du carburant semblent être manipulés de manière sécuritaire et respectueuse de l'environnement. Le parc de stockage du carburant n° 1 n'était pas encore en service pendant la visite du site puisqu'il restait à procéder à des tests finaux avant son utilisation. Le parc de stockage de carburant n° 2 était en service à la suite des améliorations apportées à la zone et de l'installation d'une membrane sous la station de transfert, tel que cela avait été mentionné en 2018. Au parc de stockage du carburant n° 2, il ne restait plus de traces du déversement qui a eu lieu en février 2018, sauf pour quelques odeurs perceptibles d'hydrocarbures. Les deux parcs de stockage du carburant ne contenaient pas d'eau; toutefois, il y avait des odeurs perceptibles d'hydrocarbures aux deux parcs de stockage de carburant, et la membrane au parc de stockage de carburant n° 1 était exposée (voir les [photo 21](#) à [photo 25](#)).

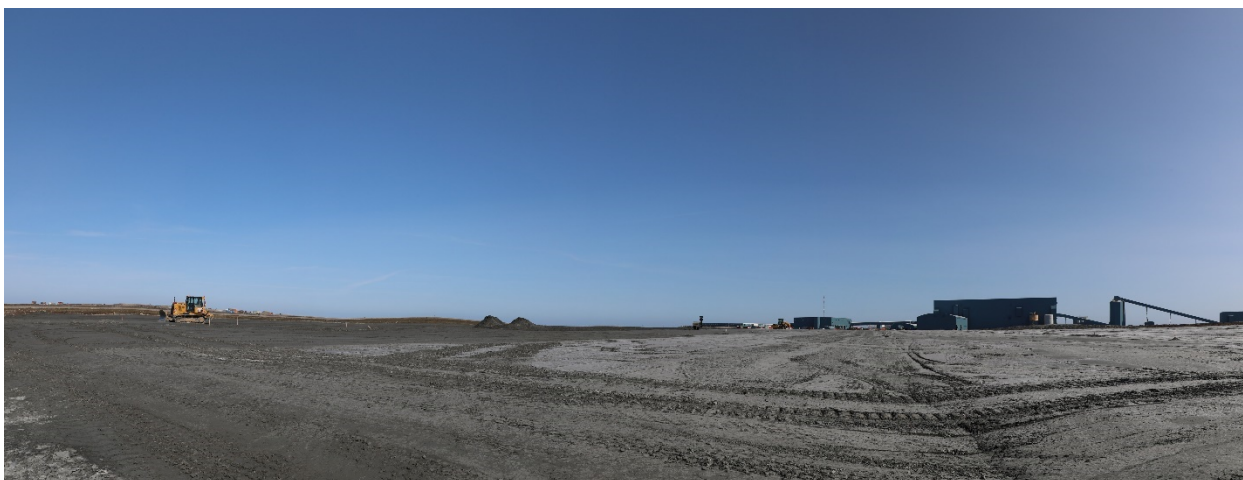
Photo 26 : Installations de stockage des résidus de Meliadine

- e) Le personnel de la CNER a aussi visité les installations de stockage des résidus (empilage sec) situées à l'ouest du site minier (voir la [photo 26](#)). Le site a semblé être bien géré, mais le personnel d'Agnico Eagle a fait remarquer que la méthode d'empilage des résidus secs aux installations de stockage des résidus a été problématique en été en raison de la poussière (c.-à-d. que la poussière de résidus a été soufflée un peu partout par de grands vents).

- La quantité de poussière autour des installations de stockage des résidus est réduite en trouvant des solutions de rechange aux dépoussiérants ou en gérant les niveaux d'humidité des résidus.

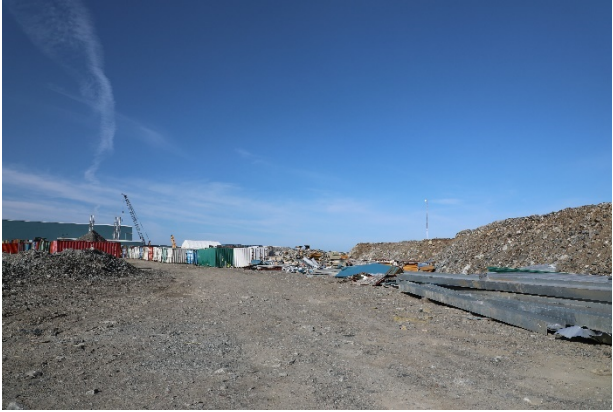
Photo 32 : Matériaux de construction et déchets dans le site

- h) En général, la zone du site minier de Meliadine semblait bien entretenue; toutefois, des débris, y compris des matériaux soufflés par le vent, ont été observés un peu partout sur le site (voir la [photo 32](#) et la [photo 33](#)).

- Le site minier de Meliadine et le site Itivia sont exempts de débris et de matériaux pour réduire la quantité de déchets et de matériaux soufflés par le vent qui ont été observés pendant la visite au site.

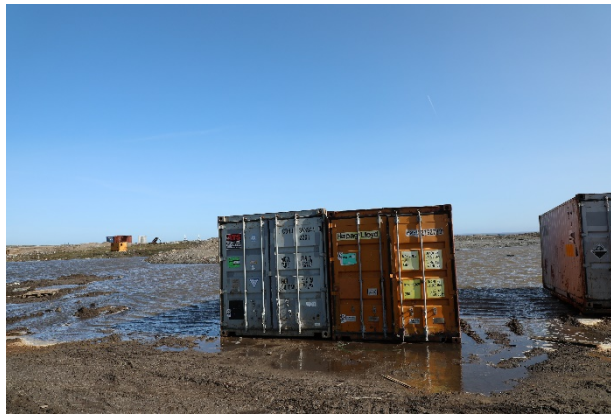
Photo 34 : Conteneurs et débris observés dans l'eau

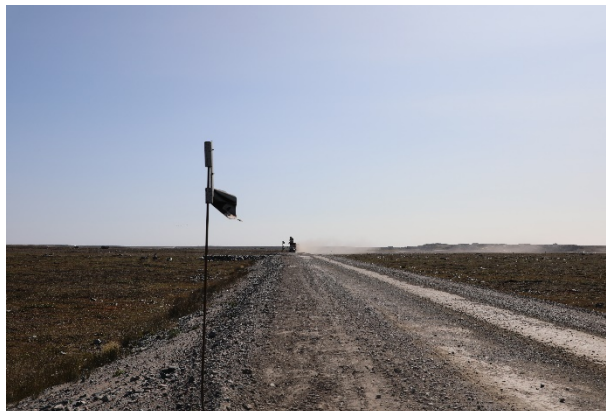
la CNER a indiqué qu'aucun dépoussiérant n'a été appliqué effectivement le long de la RAPTT (voir la [photo 36](#)).

Photo 36 : Grand routier circulant sur la RAPTT, créant de la poussière

La condition 3 exige que le promoteur vérifie les engagements à l'égard de l'utilisation de dépoussiérants le long de la RAPTT, y compris les sentiers associés au projet. Jusqu'à maintenant, cette condition n'a pas été pleinement remplie par le promoteur puisqu'il n'a pas utilisé suffisamment de dépoussiérants le long de la RAPTT. Des panaches de poussière ont été observés lorsque des camions circulaient sur la route pendant la visite.

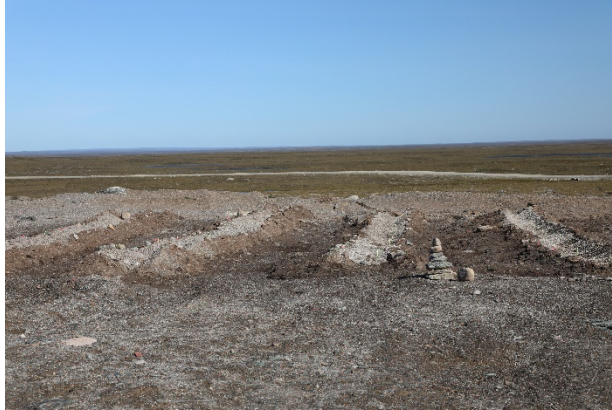
Photo 39 : Parcelles d'essai dans le cadre des études de revégétation

Pendant la visite du site, le personnel de la CNER a visité des parcelles d'essai à l'un des sites de carrière, qui sont utilisées pour les essais de revégétation en collaboration avec le Conseil de recherches en sciences naturelles et en génie du Canada dans le cadre d'une subvention de recherche et développement coopérative avec l'Université de la Saskatchewan reçue en juin 2019 (voir la [photo 39](#)). Toutefois, le personnel de la CNER a appris pendant la visite du site que certaines des parcelles avaient été détruites pendant le retrait du sol au site de la carrière.

La condition 41 exige que le promoteur élabore un programme de revégétation progressive pour les zones perturbées qui ne sont plus requises pour l'exploitation. Malheureusement, en raison de circonstances imprévues, une partie du programme de recherche a été détruite.

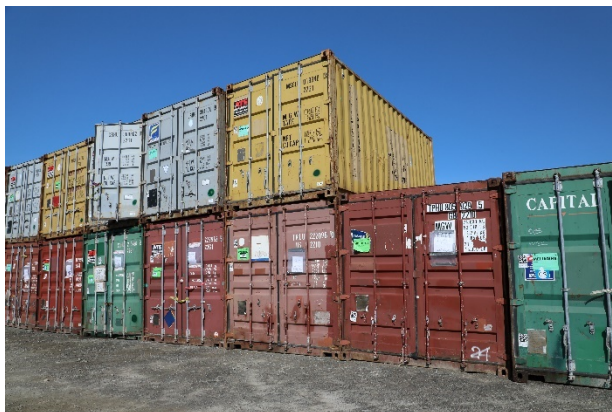
Le personnel de la CNER a observé que les déchets ne convenant pas à la décharge ni à l'incinération ont été triés adéquatement (p. ex., les boues d'épuration des eaux usées, les piles et les produits électroniques) et ont été stockés dans des conteneurs maritimes disponibles au site d'exploration aux fins de leur expédition à des installations appropriées au sud (voir la [photo 40](#)). Ces conteneurs étaient rangés de manière appropriée pour éviter d'attirer les espèces sauvages au site; toutefois, il a été mentionné qu'en 2018, 22 renards arctiques ont été piégés à proximité du site minier et transportés ailleurs par les agents du ministère de l'Environnement du gouvernement du Nunavut. Agnico Eagle continue à travailler avec le ministère pour trouver des façons d'éviter d'attirer des espèces sauvages au site.

Photo 40 : Les déchets ne convenant pas à la décharge sont triés et stockés dans des conteneurs maritimes

La condition 75 exige que le promoteur mette en œuvre des mesures d'atténuation et des programmes de surveillance pour limiter l'attraction des prédateurs et des charognards aux installations du projet. Même s'il a été noté pendant la visite que les activités de triage et de stockage de tous les déchets ménagers, dangereux et combustibles semblaient être réalisées adéquatement, le site semblait tout de même attirer des prédateurs.
