Novembre 2020

Titre du rapport:	Mise à jour sur le site du <i>projet de Mary River</i> de la Baffinland Iron Mines Corporation, réalisée à l'été 2020 par la Commission du Nunavut chargée de l'examen des répercussions, dans le cadre de son programme de surveillance. (Dossier no. 08MN053 de la CNER)
Project:	Projet de Mary River
Project Location:	Région de Qikiqtani (Nord de l'île de Baffin), Nunavut
Titre de propriété:	Terres inuites
Propriétaire du projet :	Baffinland Iron Mines Corporation 2275 chemin Upper Middle Est, Bureau 300 Oakville, ON L6H 0C3
Contact pour le promoteur:	Megan Lord-Hoyle, vice-présidente, Développement durable
Téléphone:	(416) 364-8820, poste 5050
Agents de surveillance:	Cory Barker, conseiller technique I Solomon Amuno, conseiller technique II
Rapport préparé par:	Cory Barker, conseiller technique I
Telephone:	(867) 983-4607; cbarker@nirb.ca (867) 983 4603; samuno@nirb.ca
Séance d'information publique:	24 août 2020

Visite précédente:	Du 6 au 9 février, 2020
Photos:	Baffinland Iron Mines, Juin à septembre 2020
Photos couverture:	Narval à Bruce Head, plate-forme d'observation à Bruce Head, gisement no.1, source d'emprunt du chemin Tote et port de Milne

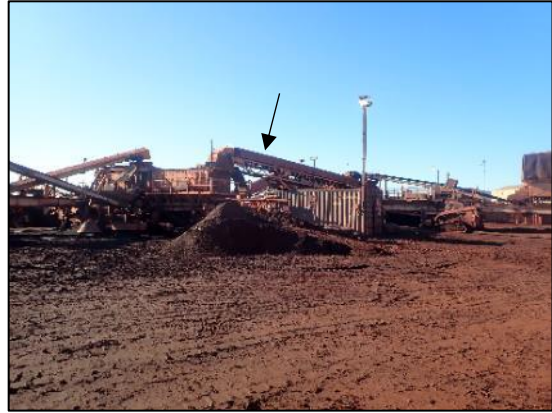
Photo 14: Capots sur le convoyeur du concasseur

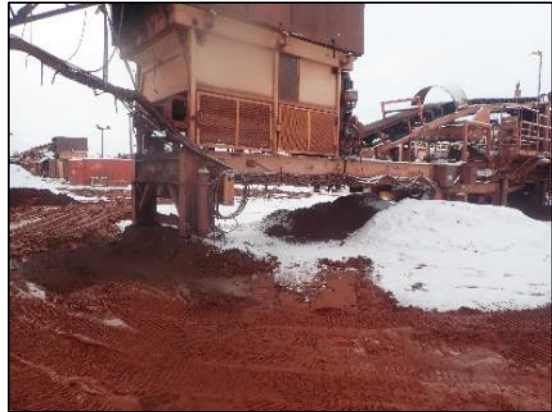
Photo 16: Accumulation limitée de minerai sous l'équipement du concasseur

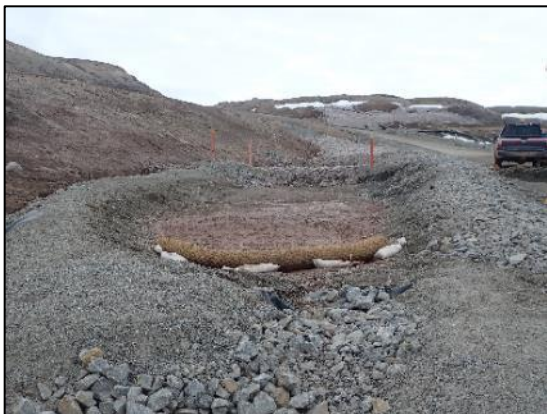
Selon les modalités et conditions (M/C) 26 et 43, le promoteur doit concevoir et appliquer des protocoles pour prévenir, réduire et contrôler l'érosion du site. Les photos [19](#), [20](#), [35](#), [36](#) et [47](#)

Photo 19: Barrages de retenue surplombant la route, en amont

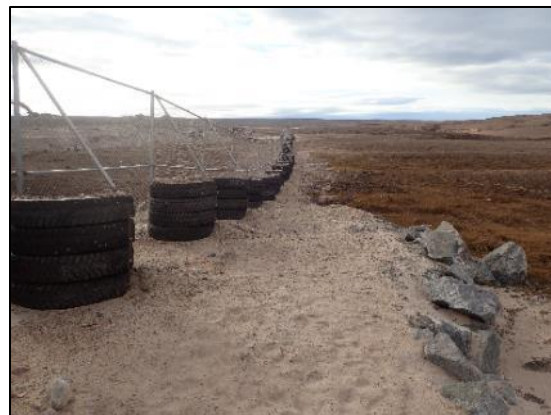
Photo 24: Clôture pare-détritus installée autour du site d'enfouissement

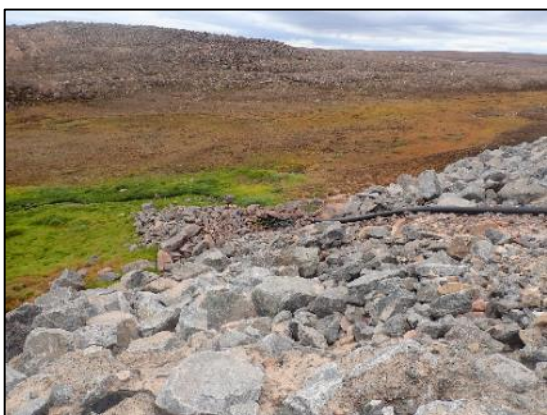
Photo 35: Émissaire d'évacuation

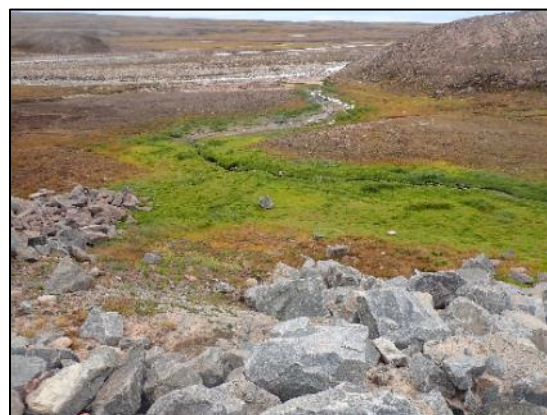
Photo 36: Zone de l'émissaire

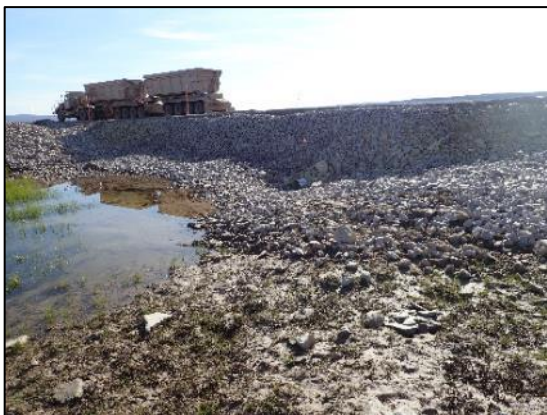
Photo 47: Réparations de l'endiguement au BG-33, km 77.

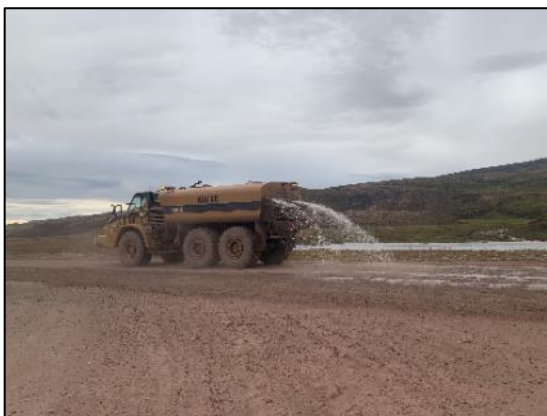
Photo 49: Camion d'eau appliquant l'abat-poussière au km 103

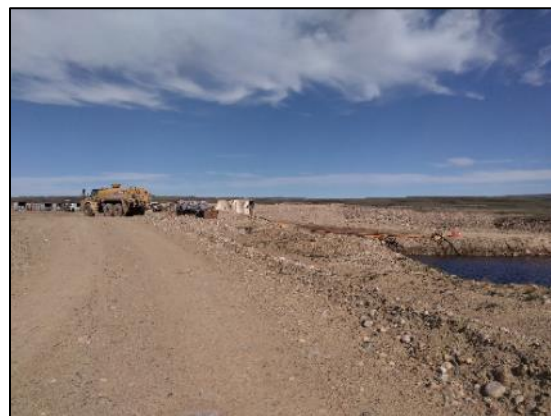
Photo 50: Remplissage du mélange *DustStop* au lieu d'emprunt, km 97.

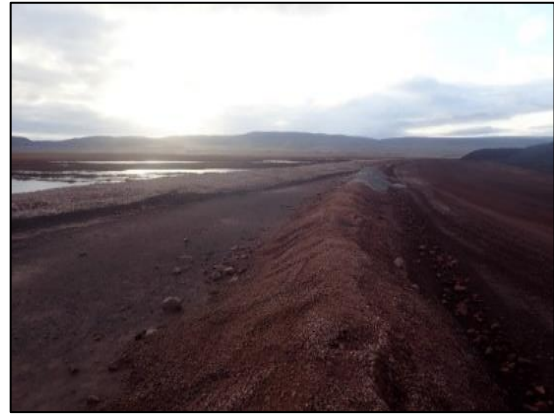
Photo 63: Berme nouvellement construite le long du périmètre sud de l'aire de stockage du minerai.

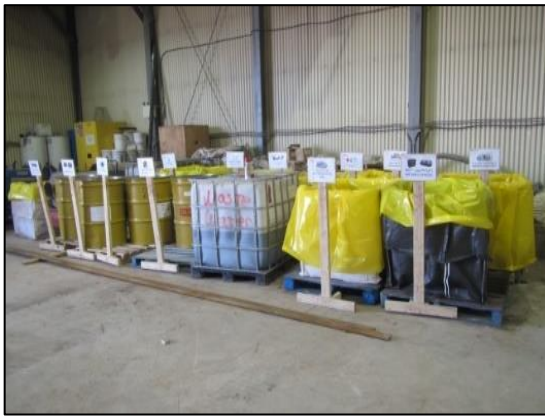
Photo 70: Pratiques de tri des déchets au dépôt d'incinération au port de Milne
