Rapport de la Commission du Nunavut
chargée de l'examen des répercussions
sur la mise à jour faite en 2020 au site
Projet de mine d'or de Meliadine
Mines Agnico Eagle Limitée
n° de dossier CNER 11MN034

Titre du rapport :	Rapport de la Commission du Nunavut chargée de l'examen des répercussions sur la mise à jour faite en 2020 au site du <i>Projet de mine d'or de Meliadine</i> des Mines Agnico Eagle Limitée (n° de dossier CNER 11MN034)
Projet :	Projet de mine d'or Meliadine
Emplacement du projet :	Région du Kivalliq, au Nunavut
Régime foncier :	Terres inuites
Propriétaire des projets :	Mines Agnico Eagle Limitée Site minier Meliadine Rankin Inlet (Nunavut) X0C 0G0
Coordonnées du promoteur :	Sara Savoie, conseillère en conformité Dan Gorton, coordonnateur environnemental
Téléphone :	819-759-3555, poste 4603996
Rapport préparé par :	Emily Koide, conseillère technique I Erin Reimer, conseillère technique I
Photographies par :	Avec l'autorisation des Mines Agnico Eagle Limitée. Personnel de la CNER : Emily Koide et Kelli Gillard
Photographies de la page couverture :	1) Route d'accès praticable en tout temps 2) Conduite de rejet de l'eau saline 3) Station de surveillance des retombées d

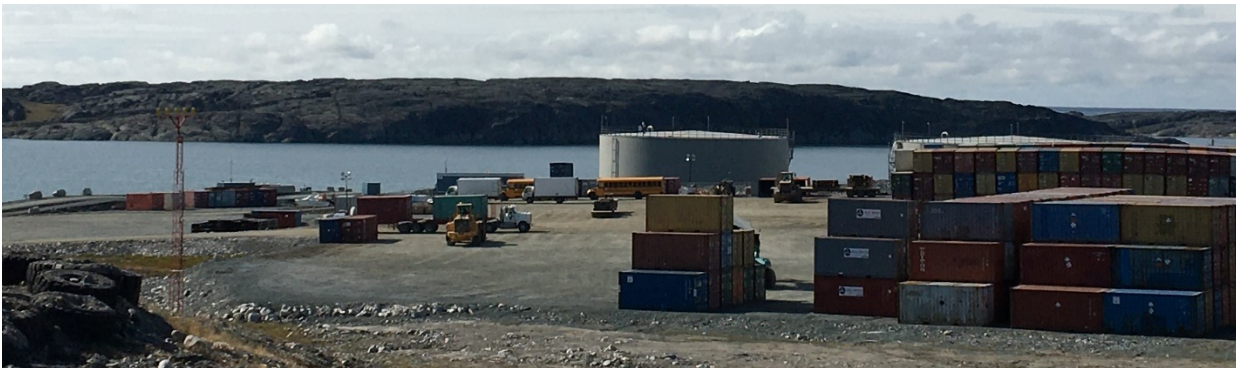
Photo 2 : Port d'Itivia

- a) Le personnel de la CNER a observé les activités sur le site d'Itivia liées au déplacement d'équipement et de conteneurs maritimes ([Photo 2](#)).

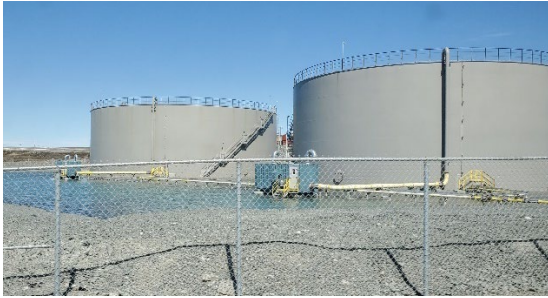
**Photo 5 : Parc de stockage
de carburant d'Itivia**

- c) Agnico Eagle a informé la CNER que l'enceinte de confinement secondaire fonctionne correctement sur le site du parc de stockage de carburant d'Itivia ([Photo 5](#)).

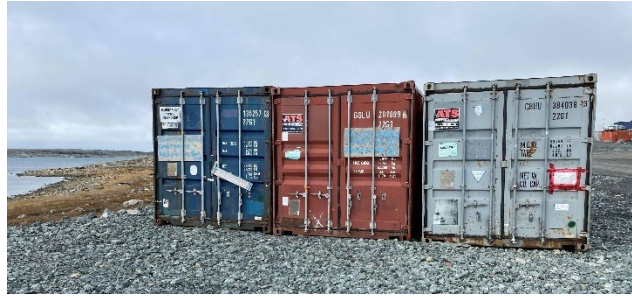
**Photo 6 : Équipement d'intervention
en cas de déversement**

- d) Trois (3) conteneurs maritimes d'équipement d'intervention en cas de déversement sont situés sur le site (Photo 6).

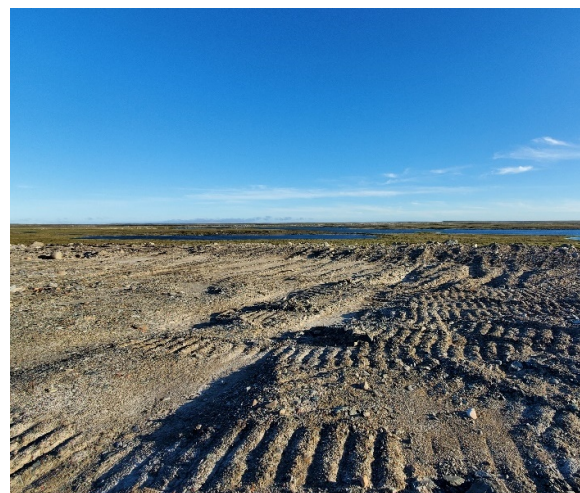
Photo 16 : Carrière au kilomètre 27

- e) Agnico Eagle a noté que la remise en état de carrière et d'esker le long de la route n'a pas été effectuée en 2020 car elle a été terminée en 2019 ([Photo 16](#)).

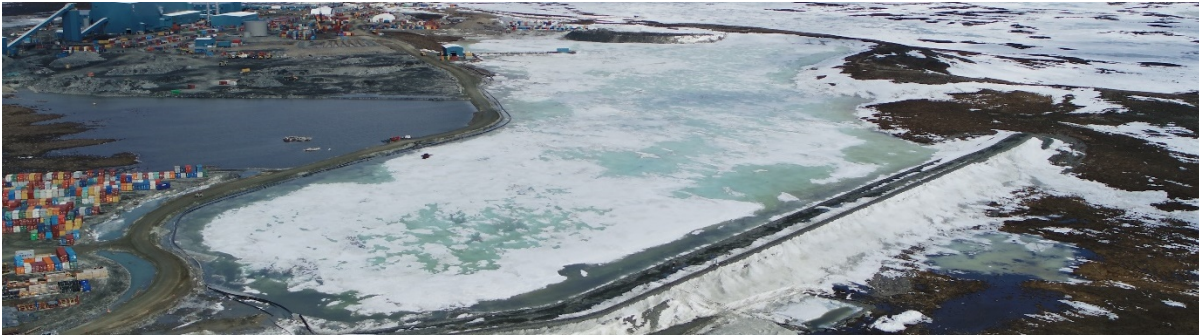
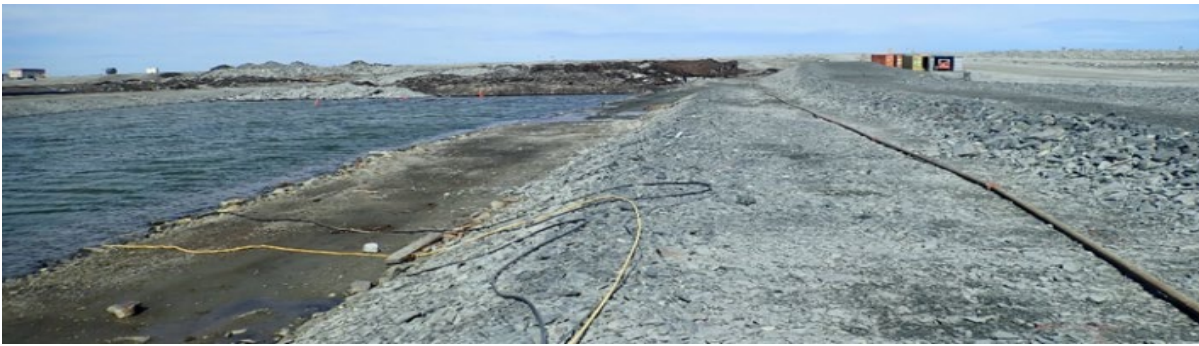
- e) La stratégie de gestion de l'eau comprend l'utilisation de bassins de rétention pour gérer l'eau de contact et les eaux souterraines traitées. Les digues sont surveillées tous les mois (Photo 25 et Photo 26).

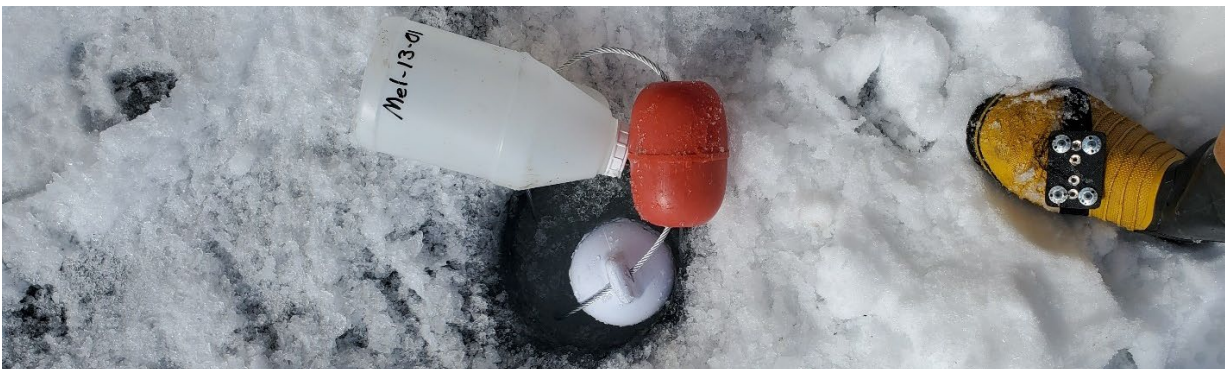
Photo 27 : Surveillance accrue à Mel-13

- f) En 2019, Agnico Eagle n'a pas été en mesure d'assurer le rabattement du bassin de rétention BR-1 en raison de niveaux de matières dissoutes totales élevés, nécessitant donc une modification d'urgence du permis d'utilisation des eaux en 2020 pour autoriser les rejets dans le lac Meliadine. Agnico Eagle a informé la CNER que pour répondre à cette situation, la surveillance a été accrue grâce au développement d'un plan d'optimisation de la qualité de l'eau et à l'ajout de trois (3) sondes de surveillance continue supplémentaires pour la collecte interne de données au niveau du diffuseur du lac Meliadine (Photo 27). Une (1) sonde a été perdue pendant la fonte des glaces.

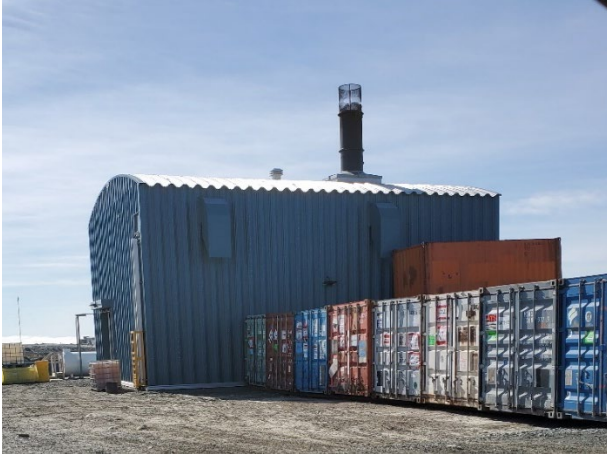
Photo 28 : Incinérateur

g) Au cours de la visite de site en 2019², le personnel de la CNER a été informé qu'Agnico Eagle avait des problèmes parce que le bâtiment qui abrite l'incinérateur surchauffait pendant l'incinération. Afin d'y remédier, les portes de l'incinérateur sont maintenues fermées, sauf en été, lorsqu'une grille de fer est utilisée pour empêcher les espèces sauvages d'entrer lorsque la porte est ouverte afin de permettre à la chaleur de s'échapper (Photo 28).

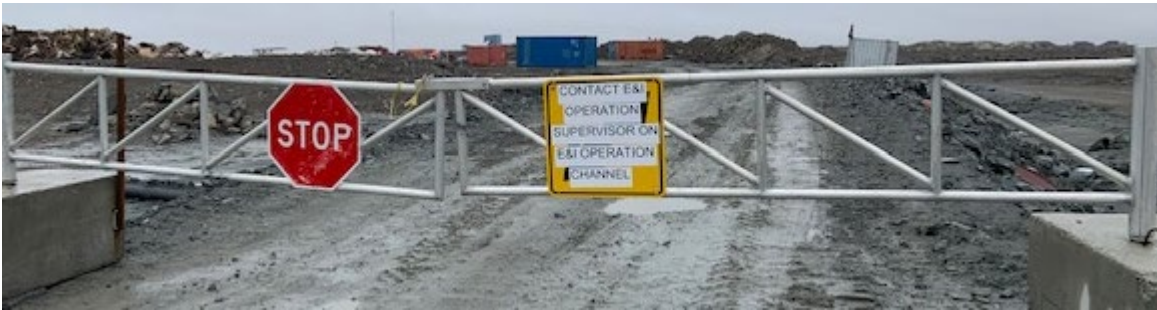
Photo 29 : Barrière d'accès à la décharge

h) La décharge n'est pas sécurisée par une clôture, mais Agnico Eagle a indiqué qu'une barrière a été installée pour contrôler l'accès (Photo 29).

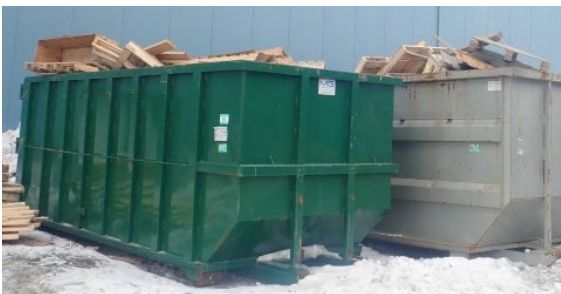
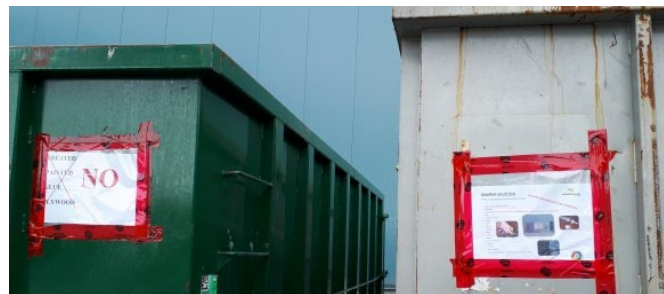
i) Les déchets sont triés à la décharge et des panneaux de signalisation sont en place pour garantir le tri approprié des déchets. Agnico Eagle a avisé la CNER que l'étiquetage et l'inspection du tri des déchets ont été améliorés en 2020 par rapport à la visite du site en 2019 (Photo 30 et Photo 31).

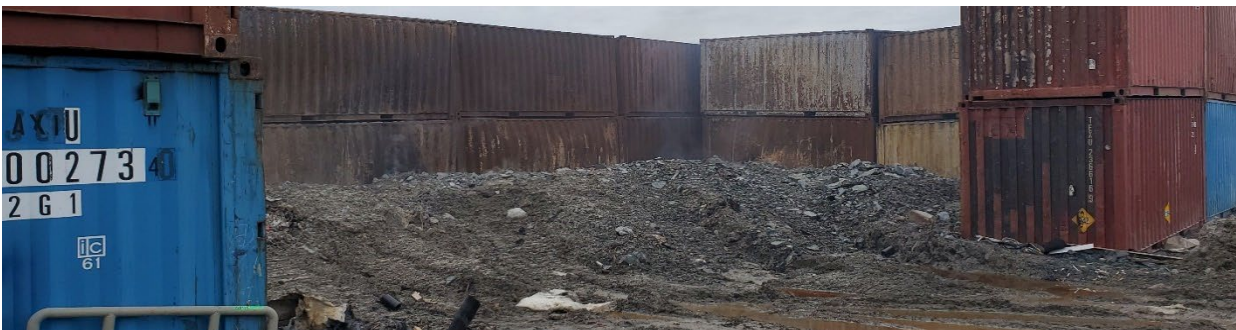
- n) En 2020, la CNER a été informée d'un incendie dans la zone de tri de la décharge provisoire. L'incendie a été éteint sans qu'il y ait de blessés ni de dommages aux infrastructures. Le matériau brûlé a été étouffé avec du till propre et ne sera pas perturbé pendant plusieurs mois pour éviter toute réinflammation (Photo 34).

Photo 34 : Décharge provisoire après l'incendie

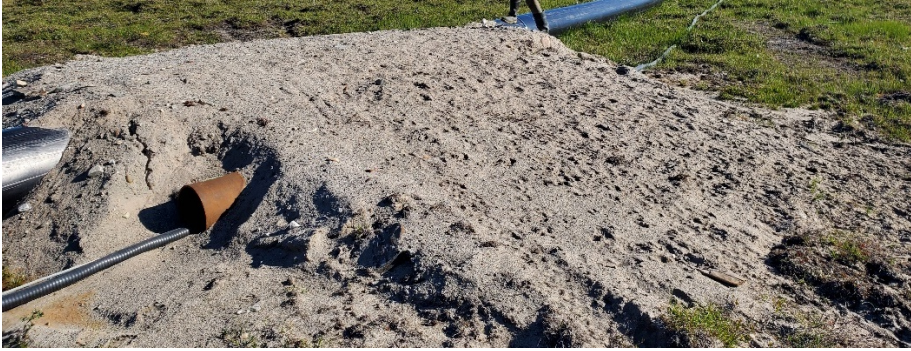
Photo 35 : Passages sur le pipeline pour les espèces sauvages

o) Agnico Eagle a indiqué que des passages pour espèces sauvages ont été installés au-dessus des lignes d'eau sur le site (Photo 35).

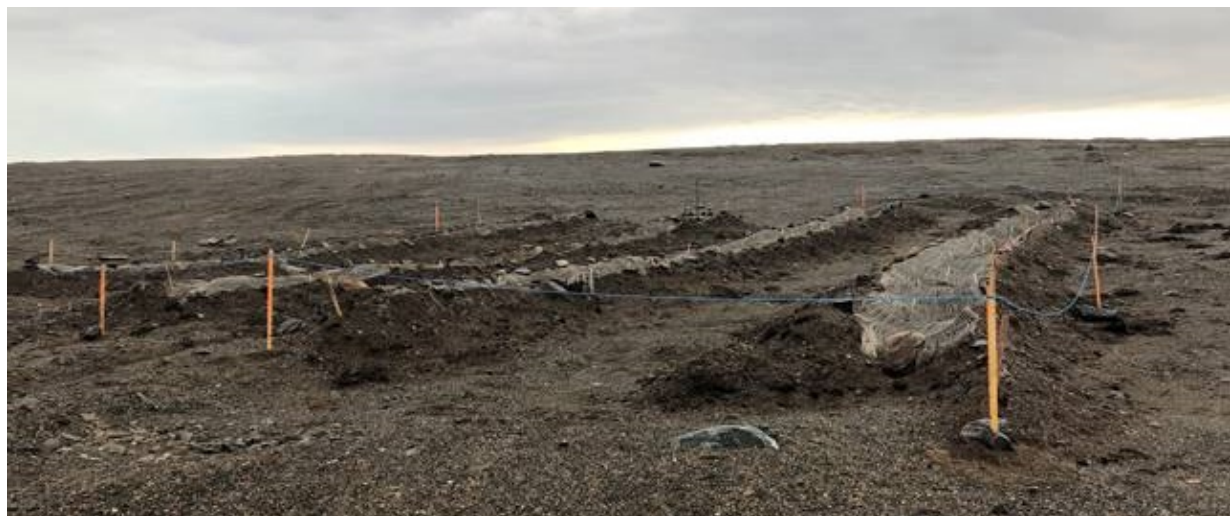
Photo 53 : Parcelles pour l'étude de la revégétalisation

- g) Pendant la visite du site en 2019, le personnel de la CNER a appris que certaines parcelles pour l'étude de revégétalisation avec l'Université de la Saskatchewan avaient été détruites lors du retrait du sol au site de la carrière. En 2020, Agnico Eagle a fourni une nouvelle photo du site qui est désormais marqué pour éviter tout incident à l'avenir ([Photo 53](#)).

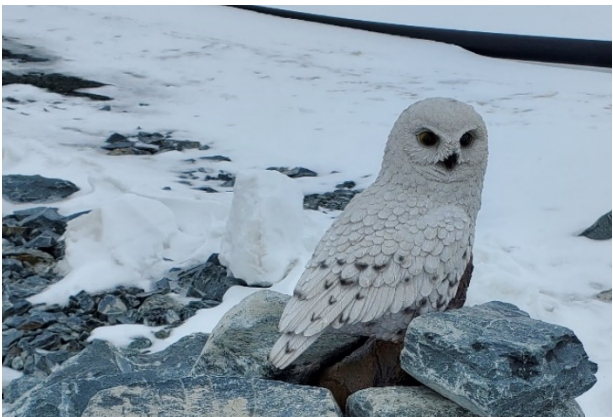
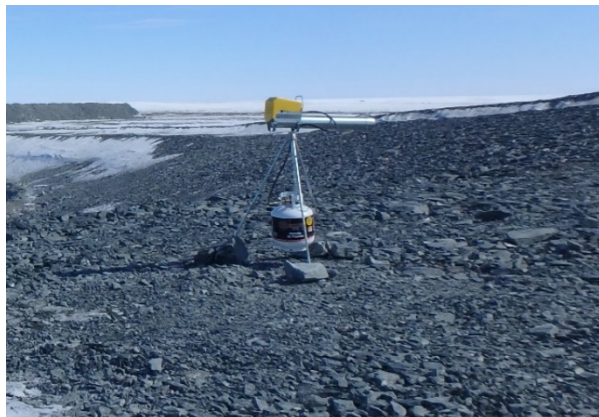
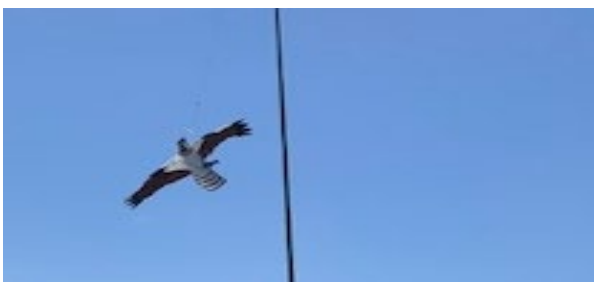
- h) Les effaroucheurs, notamment des effigies de harfang des neiges pour les oiseaux de proie, des canons effaroucheurs pour les corbeaux et des effaroucheurs volants sont placés dans les fosses et la zone d'épandage agricole. Agnico Eagle a observé que les effigies de harfang des neiges ont bien fonctionné pour éviter la nidification des oiseaux de proie (Photo 54, Photo 55 et Photo 56).
