Commission du Nunavut chargée de l'examen des répercussions
Rapport de mise à jour du site
du Projet de mine d'or Meliadine
d'Agnico Eagle Mines Limited
No. de dossier 11MN034 de la CNER

octobre 2021

Projet: Projet de mine d'or Meliadine **Emplacement du projet:** Région de Kivalliq, Nunavut

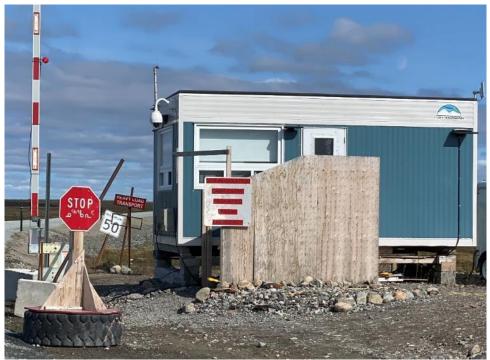
Photo 6: Poste de garde au km 8

• En 2020, des panneaux d'arrêt ont été installés sur les deux côtés du poste de garde pour mieux contrôler la circulation sur la route.

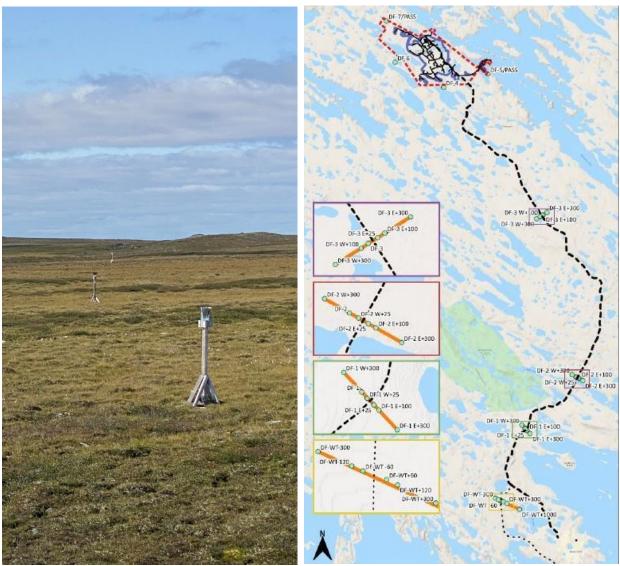
Photo 15: Transect de surveillance des retombées de poussière

- Pour limiter les émissions de poussière, de l'eau et du chlorure de calcium ont été utilisés le long de la RAPTT.
- Agnico Eagle a redémarré les transects de surveillance au sud du poste de garde. Ils avaient été arrêtés en 2020 à cause des restrictions dues à la COVID-19.
- Les stands de retombées de poussière ont été placés à certaines distances de la route de contournement pour traduire les mises à jour apportées à la 3^{ème} version du Plan de surveillance de la qualité de l'air (juin 2020).

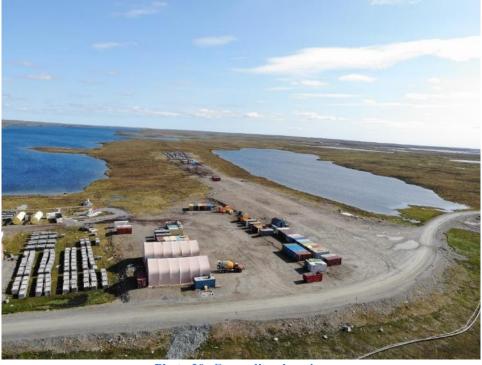
Photo 20: Camp d'exploration

- À l'été 2021, Agnico Eagle a entrepris un nettoyage du site autour du camp d'exploration (Photo 20).
- Agnico Eagle envisage d'expédier les réservoirs de carburant vides à l'extérieur du site. Ces réservoirs contenaient des boues d'épuration. Ils étaient entourés d'une petite berme de gravier, construite comme enceinte de confinement secondaire en cas de fuite ou de déversement (Photo 21).
- Les rangs de sol contaminé dans l'aire d'épandage Agricole ont été retournés (Photo 22).

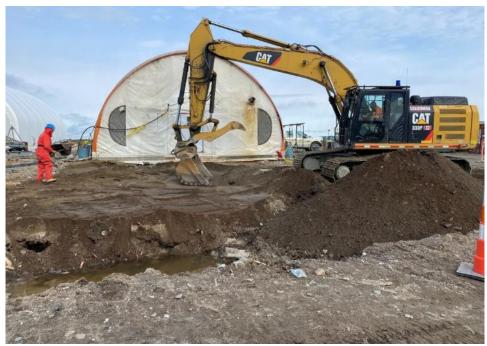
Photo 23: Assainissement des zones affectées par un déversement

■ Le 4 juin 2021, à cause d'une défaillance d'une canalisation de carburant, 250 litres de carburant ont été déversés sur la carothèque du camp d'exploration. En juillet 2021, la baraque de la carothèque a commencé à être démontée pour faciliter la remise en état du sol. (Photo 23).

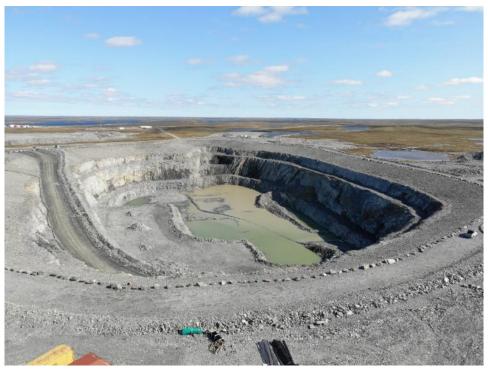
Photo 25: Fosse 2 Tiriganiaq

- En 2021, la fosse 2 Tiriganiaq a été utilisée pour stocker les effluents salins de la mine souterraine (Photo 25).
- Un poste de lavage a été créé pour nettoyer l'équipement de surface et l'équipement souterrain.

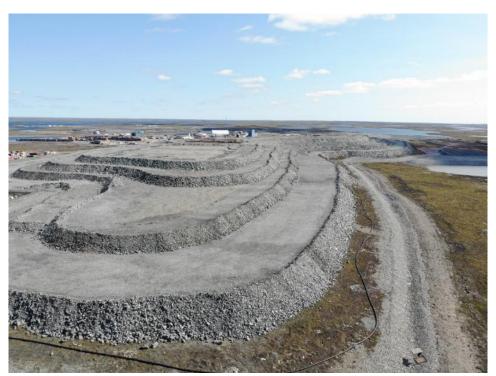
Photo 38: Installation 1 de stockage des stériles

- L'installation 1 de stockage des stériles est toujours en fonctionnement et devrait atteindre sa capacité théorique prévue au cours de la 4ème année (2023, Photo 38).

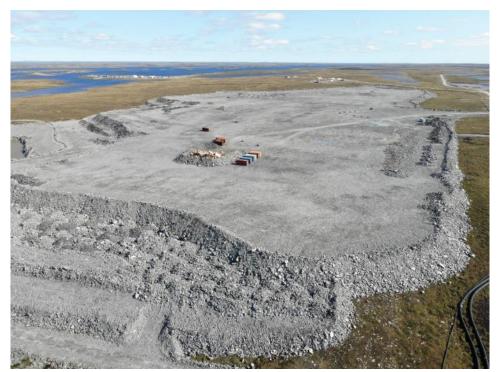
Photo 39: Installation 3 de stockage des stériles

- L'installation 3 de stockage des stériles a reçu tous les déchets de la fosse 2 Tiriganiaq en 2020. En 2022 et en 2023, elle absorbera des parties de déchets de la fosse 1 Tiriganiaq et ce, jusqu'à ce que sa capacité soit atteinte (Photo 39).

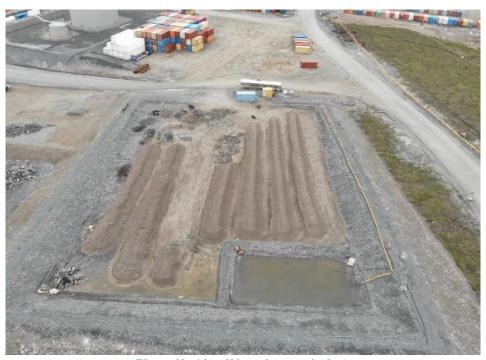
Photo 40: Aire d'épandage agricole A

- La plateforme de tri provisoire a été utilisée pour le tri des déchets dangereux en mai 2021. Au 30 août 2021, elle contenait environ 150 mètres cubes (m³) de gravier contaminé non trié d'un récente creusement, suite à un déversement dû à une excavation. Agnico Eagle tamisera ces matériaux avant de le verser sur l'aire d'épandage agricole (Photo 40).

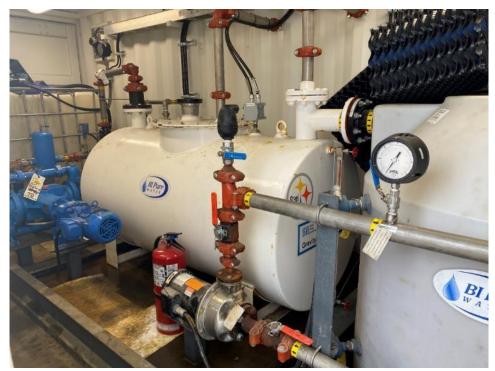
Photo 41: Séparateur d'hydrocarbures

- Un séparateur d'hydrocarbures a été installé sur le site de l'aire d'épandage agricole A pour traiter l'eau accumulée des albraques (Photo 41).
- Une étude sur le volume de la décharge a été terminée le 10 août 2021. À l'heure actuelle, la décharge a un volume de 13 587.7 mètres cubes (Photo 42).

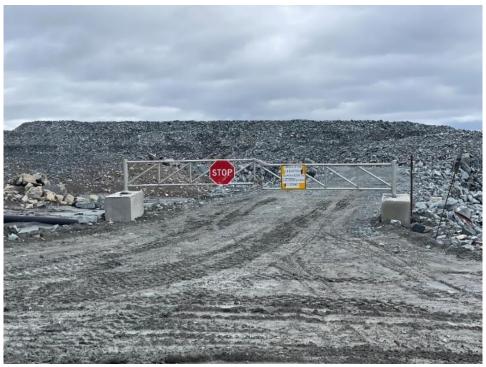
Photo 43: Barrière de la décharge

- Une barrière a été posée en 2020 pour contrôler l'accès à la décharge. En 2021, aucun dispositif de dissuasion des animaux n'a été installé dans ce lieu (Photo 43).

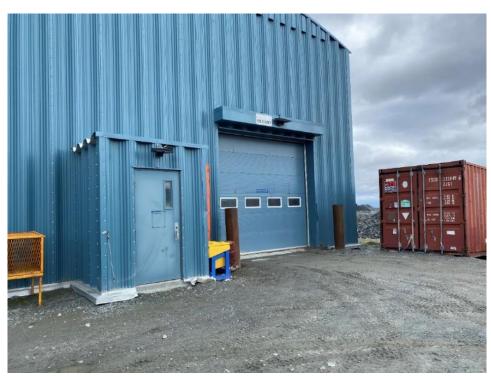
Photo 44: Incinérateur

- Les portes de l'incinérateur restent fermées pour éviter que s'approchent des espèces sauvages. Pendant l'été, une grille de fer est utilisée pour empêcher les espèces sauvages d'entrer lorsque la porte est ouverte afin de permettre à la chaleur de s'échapper (Photo 44).

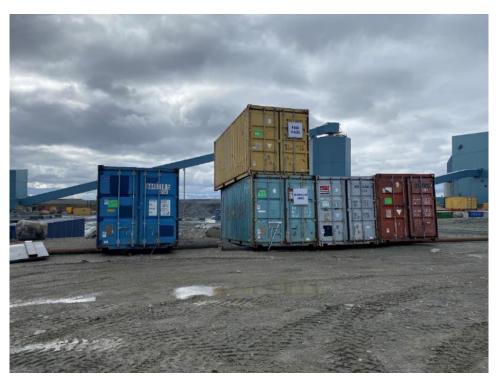
Photo 45: Exemple de conteneurs de déchets alimentaires empilés

- Sur le site, une accumulation de déchets alimentaires attend d'être incinérée. Pendant ce temps, les conteneurs de ces déchets sont empilés sur deux niveaux pour éviter que les espèces sauvages puissent y accéder (<u>Photo 45</u>).
