Titre du rapport : Rapport sur la visite de site en février 2020 concernant la surveillance du *projet de Mary River* de la Baffinland Iron Mines Corporation par la Commission du Nunavut chargée de l'examen des répercussions (n° de dossier CNER 08MN053).

Projet : Projet de Mary River

Emplacement du projet : Qikiqtani, région du Nord-de-Baffin, au Nunavut

Dates de la visite du site : Du 11 au 13 février 2020

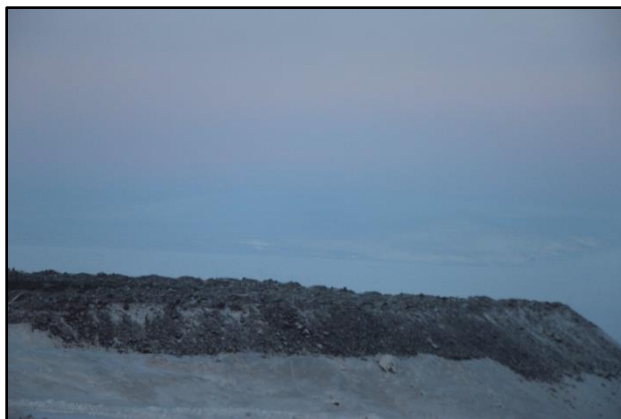
Photo 3 : Aire de stockage de l'amas de stériles

L'installation de stockage des stériles (ISS) est une zone ouverte qui sert au stockage des roches potentiellement acidogènes ([photo 3](#)). Au moment de la visite du site, aucune préoccupation environnementale ni aucun problème apparent n'ont été observés. Sur place, le personnel de la CNER a observé les changements apportés à l'ISS, Baffinland ayant commencé à étendre l'amas, conformément au plan de gestion des stériles; de nouveaux progrès sur ce front seront observés lors des visites ultérieures du site.

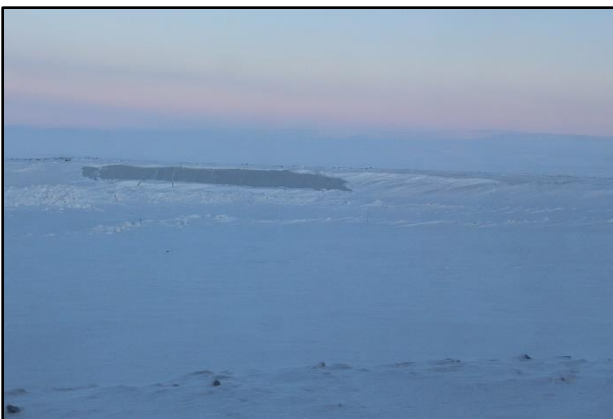
Photo 4 : Bassin de décantation

Le personnel de la CNER a pu constater des améliorations dans la profondeur du bassin de décantation l'été dernier pour répondre aux préoccupations concernant le débordement de 2017 ([photo 4](#)). En raison de l'enneigement au moment de la visite, il était difficile de faire des observations précises; le personnel de la CNER assurera un suivi de cette zone lors de la visite du site à l'été 2020.

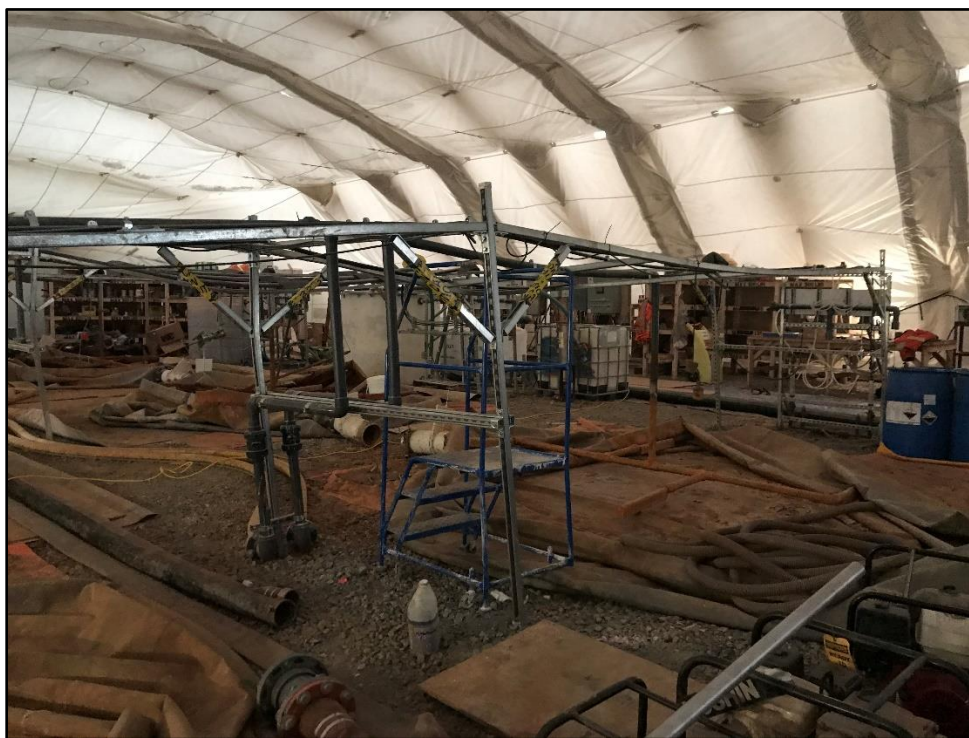
Photo 5 : Usine de traitement des eaux usées hivernée adjacente à l'amas de stériles

Le personnel de la CNER a également visité l'usine de traitement des eaux usées adjacente au bassin de décantation des stériles ([photo 5](#)) où les eaux usées étaient collectées avant d'être traitées et rejetées. L'équipement a été apporté sur place à l'hiver 2018 et installé pour la crue nivale en 2019. Le personnel de Baffinland a déclaré que pendant les mois d'hiver, les basses températures font que l'eau de l'amas de stériles reste gelée. Par conséquent, l'usine de traitement n'était pas en service. Avant la crue nivale de 2020, le personnel de Baffinland ouvrira l'installation pour commencer à effectuer activement des traitements chimiques et physiques de l'eau collectée à l'aide d'un système de vessie. En général, le personnel de la CNER a observé que des progrès ont été réalisés pour régler la plupart des préoccupations environnementales associées à la zone des stériles et au bassin de décantation adjacent. Un suivi sera effectué à l'été 2020 durant la visite du site pour vérifier le fonctionnement du système durant la crue nivale.

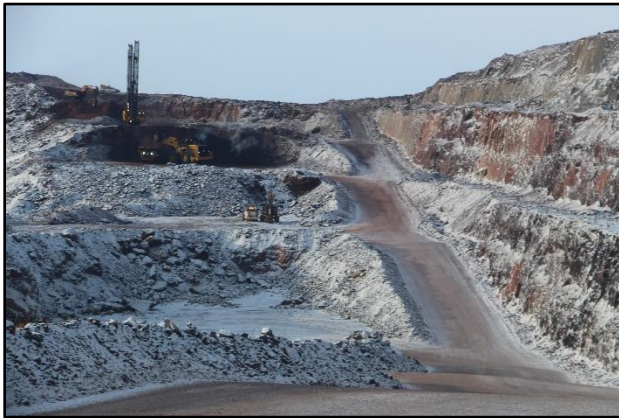
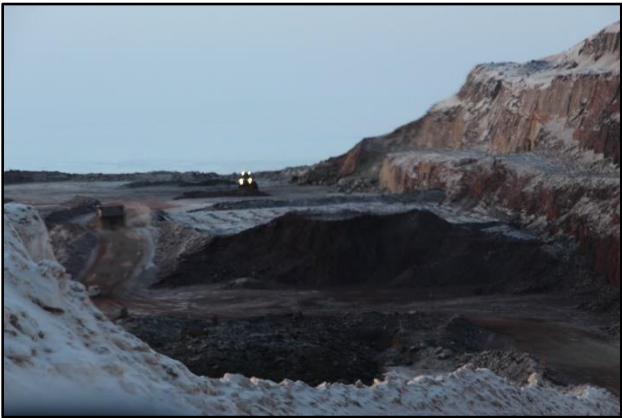
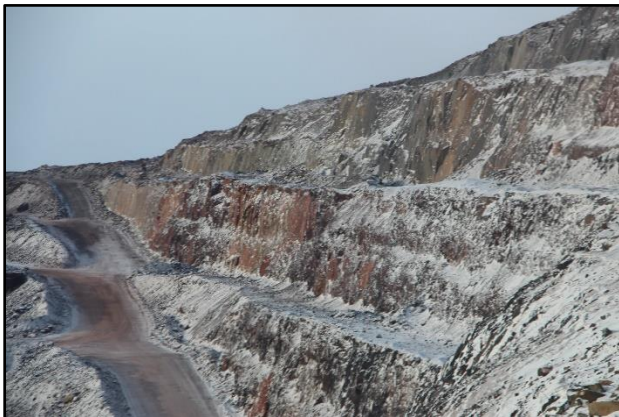
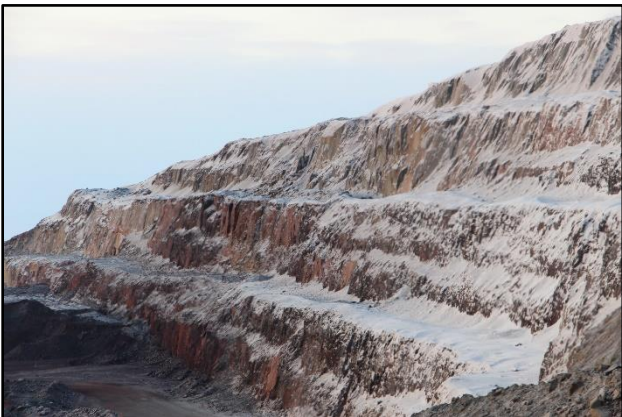
La CNER a visité le dépôt n° 1 de la fosse et a constaté que l'extraction du minerai et les activités minières sont en cours. Le personnel de la CNER a observé une différence importante dans la quantité de minerai extrait de la fosse depuis la dernière visite du site (les photos [6](#), [7](#), [8](#) et [9](#) illustrent la différence entre la visite du site de mars 2019 et celle de février 2020). Des camions lourds, des chargeurs et de l'équipement de forage ont été observés dans la zone de la fosse de la mine, ce qui concorde avec les observations faites lors d'autres visites du site.

Photo 6 : Fosse de la mine, dépôt n° 1 en mars 2019

Photo 7 : Fosse de la mine, dépôt n° 1 en février 2020

Photo 8 : Gradins de la fosse, dépôt n° 1
en mars 2019

Photo 9 : Gradins de la fosse, dépôt n° 1
en février 2020

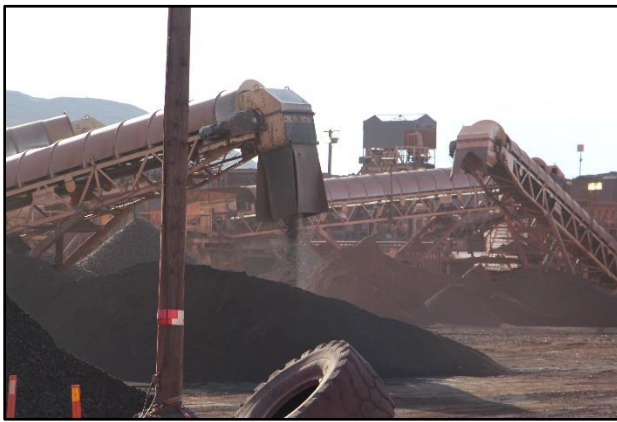
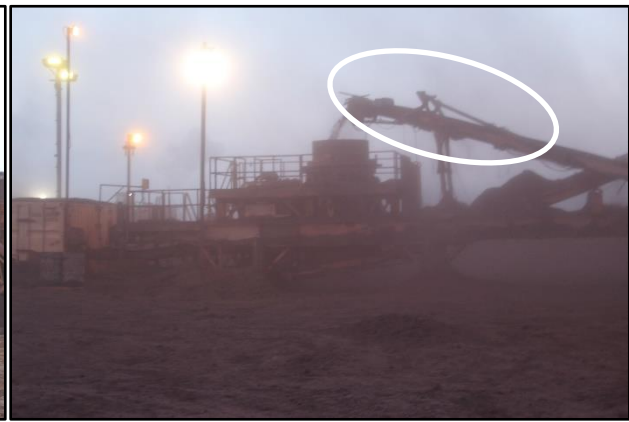
points de transfert dans le concasseur. Cette question a été discutée avec le personnel de Baffinland, qui a indiqué que l'usine de concassage avait récemment fait l'objet d'un certain entretien et que certains des capots et tôles de protection n'avaient pas encore été réinstallés. Le personnel de Baffinland a indiqué que ces équipements sont enlevés périodiquement pour l'entretien et a confirmé qu'il procéderait à leur réinstallation dans les jours suivant la visite du site de la CNER.

Photo 10 : Tôles de protection présentes sur le convoyeur du concasseur en août 2019

Photo 11 : Tôles de protection retirées de l'usine de concassage en février 2020

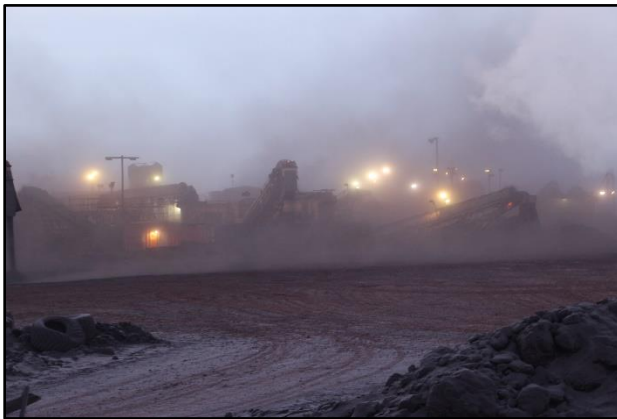
Photo 12 : Émissions de poussière de l'usine de concassage de Mary River

Les émissions de poussière sont un problème permanent sur le site de Mary River depuis 2014 et des efforts continus ont été déployés pour réduire la quantité de poussière générée (p. ex., capots, tôles de protection et soufflets rattachés au concasseur), mais les résultats obtenus sont peu concluants, notamment en ce qui concerne le chemin Tote et la route de transport vers le dépôt n° 1 et l'aire de stockage du minerai à l'inlet Milne. Par rapport aux visites précédentes du site, la réduction de la production de poussière à l'usine de concassage semble avoir régressé; cependant, le personnel de Baffinland a noté que cette situation était due à l'entretien et au retrait temporaire de plusieurs capots et tôles de protection de l'usine de concassage. Baffinland s'est engagée à fournir de nouvelles photos de l'usine de concassage avec les capots et les tôles de protection réinstallés une fois l'entretien terminé. En date du 8 mai 2020, la CNER n'avait toujours pas reçu de nouvelles photos de l'usine de concassage.

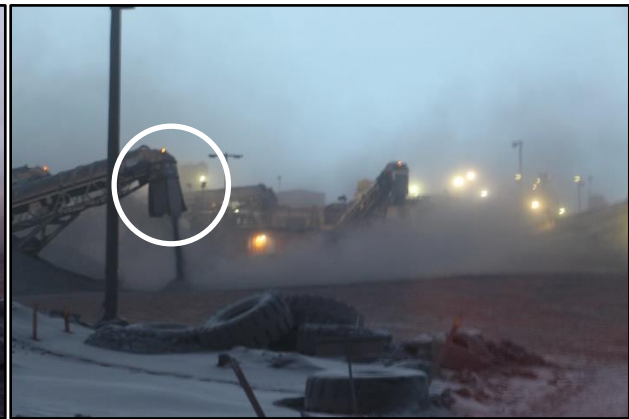
Photo 13 : Soufflets de caoutchouc installés à l'usine de concassage de Mary River

- Les soufflets en caoutchouc qui ont été installés sur l'équipement du concasseur en 2019 ([photo 13](#)) semblent avoir aidé à réduire la dispersion de la poussière à la fin du système de convoyeur. Le personnel de Baffinland a indiqué qu'il ajoutait peu à peu, chaque année, de nouveaux capots, tôles de protection et soufflets à son équipement de concassage et qu'il continuerait à chercher des solutions pour réduire la dispersion de poussière provenant de l'usine de concassage.

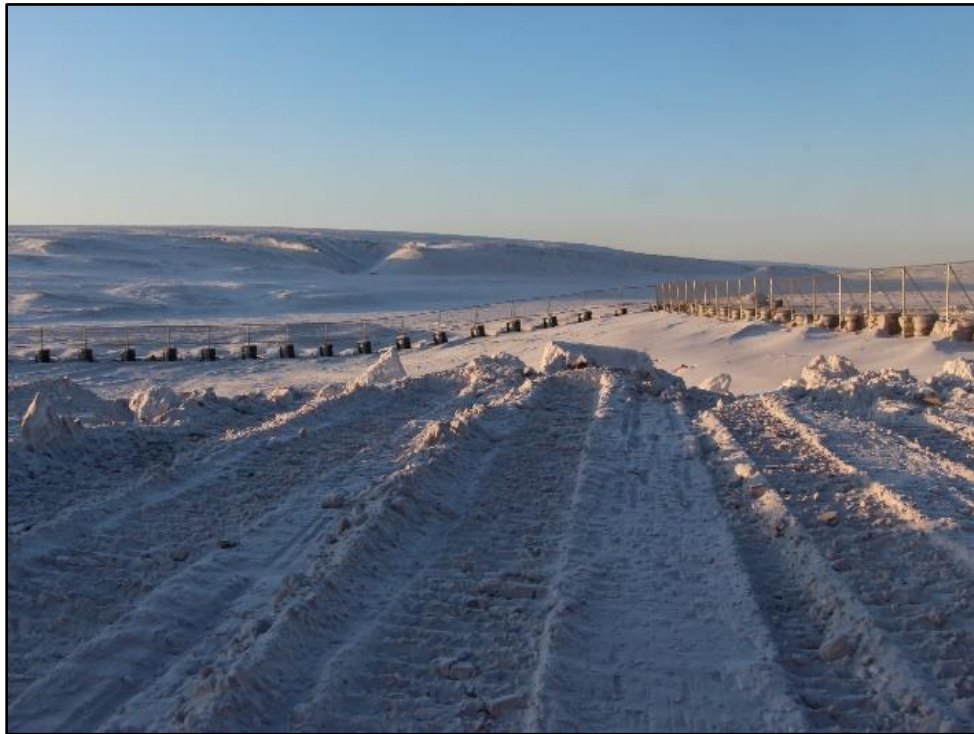
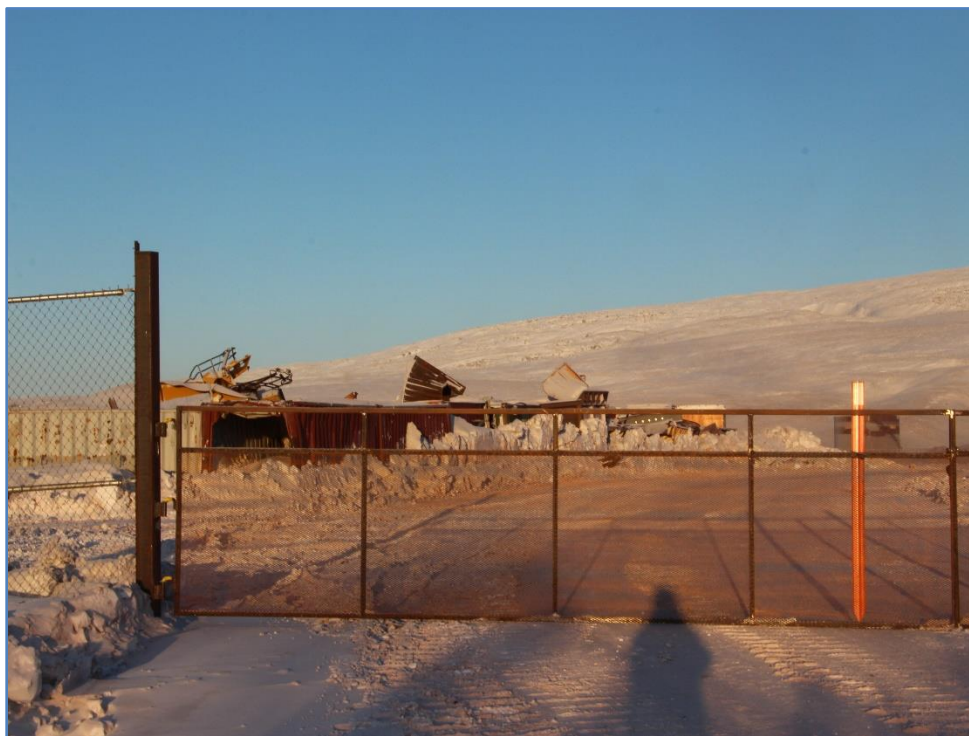
Le personnel de la CNER s'est rendu au site de décharge pour donner suite à la recommandation n° 7 faite par la Commission, concernant la condition 64 et la nécessité pour Baffinland de s'attaquer au problème récurrent des clôtures autour de la zone de décharge. Au moment de sa visite du site, le personnel de la CNER a noté que la décharge était entièrement et adéquatement entourée de clôtures (photos [14](#) et [15](#)). Cette enceinte réduit le risque que les déchets soient dispersés dans la toundra et que les animaux puissent accéder à la décharge; cette mesure a été prise par Baffinland en réponse aux recommandations de la Commission faites en 2018-2019. Le personnel de la CNER était satisfait de la nouvelle clôture entourant la décharge et a souligné ces progrès lors de la réunion de clôture du 13 février 2020.

Photo 14 : Clôture achevée à la décharge de Mary River

Photo 15 : Barrière à la décharge de Mary River

Afin de donner suite au respect par Baffinland de la condition 64 du certificat de projet n° 005 de la CNER de même qu'à la recommandation n° 7 de 2018-2019 de la Commission, le personnel de la CNER a visité la décharge. La construction d'une clôture complète autour de la cellule de la décharge actuellement utilisée constitue une amélioration constatée depuis les précédentes visites du site. La construction de la clôture a été achevée à l'automne 2019 et sa frontière sera élargie à mesure que Baffinland s'étendra dans les autres cellules de la décharge conformément à son plan de gestion des déchets. Pour une description plus détaillée et des photos des observations de la décharge, veuillez consulter la [section 5.1.1.4](#) de ce rapport.

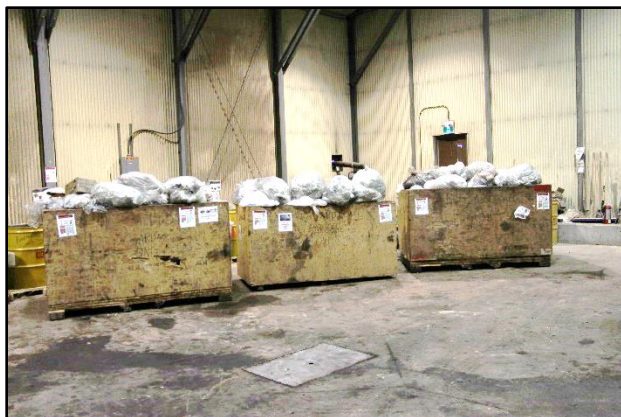
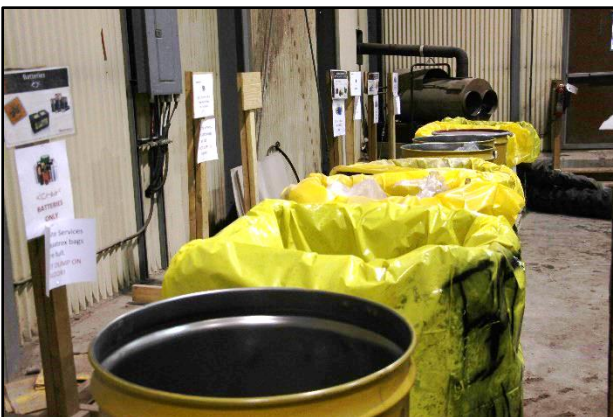
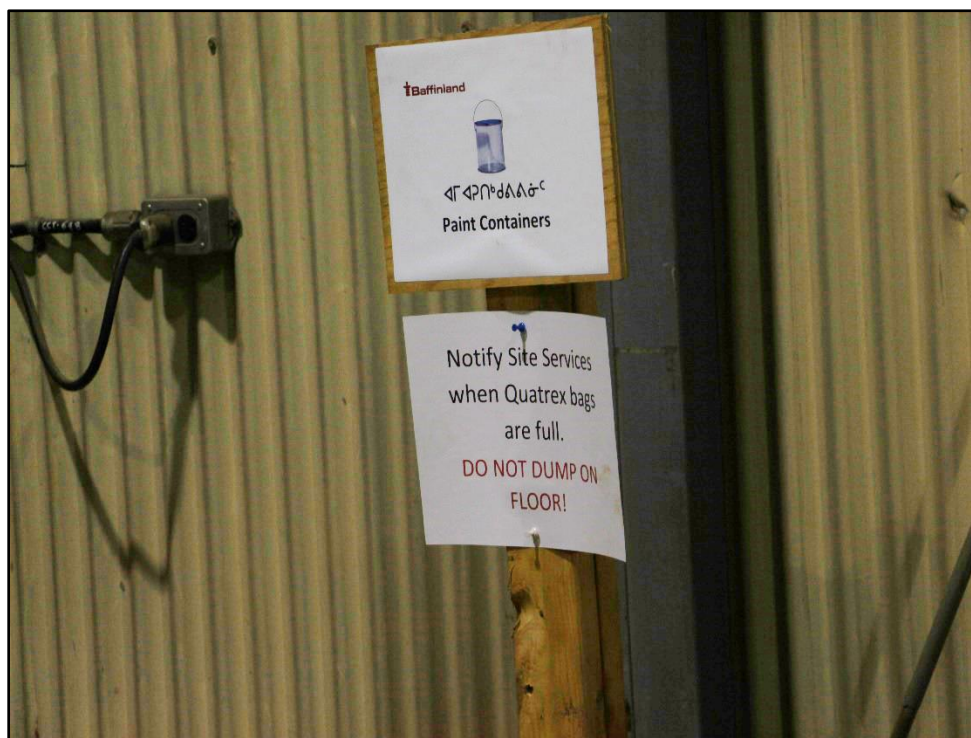
L'incinérateur du site minier de Mary River continue d'être bien entretenu ([photo 16](#)) et le personnel de la CNER a observé que la majorité des déchets sont triés dans des bacs étiquetés ([photo 17](#)) à des fins d'incinération (p. ex., aliments, papier) ou d'élimination en dehors du site (p. ex., batteries ou piles, peinture, torchons huileux, graisse de cuisine). Lors de précédentes visites du site, le personnel de la CNER avait noté certains défis associés au maintien de la propreté et de l'organisation de l'incinérateur. En réponse, Baffinland avait indiqué qu'elle avait prévu d'installer des caméras dans l'installation afin de corriger le comportement de tout employé qui ne suivrait pas les protocoles de tri et de stockage des déchets et prévenir toute préoccupation concernant cet aspect des activités, qui avait été reconnu comme un problème sur le site. Le personnel de la CNER a également noté que Baffinland a commencé à traduire les étiquettes de tri des déchets dans le bâtiment d'incinération depuis sa précédente visite ([photo 18](#)).

Photo 16 : Bâtiment d'incinération de Mary River

Photo 17 : Tri des déchets au bâtiment d'incinération de Mary River

Photo 18 : Étiquettes de tri des déchets traduites

La promotion de la famille et des langues a fait l'objet d'un suivi durant la visite du site se rapportant à la condition 142 du certificat de projet n° 005 de la CNER. Au cours de la visite du site, le personnel de la CNER a remarqué que des documents traduits étaient affichés dans les bâtiments d'hébergement du site minier. De plus, le personnel de la CNER a noté que Baffinland a traduit les étiquettes de tri des déchets affichées dans les deux bâtiments d'incinération (photo [18](#)) pour minimiser la confusion entourant les activités de tri des déchets ainsi que des traductions à d'autres endroits.

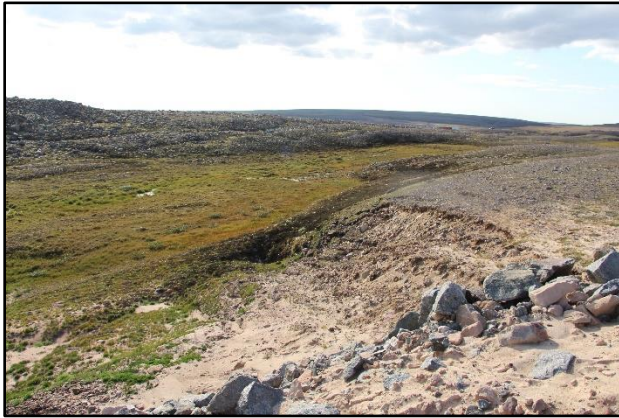
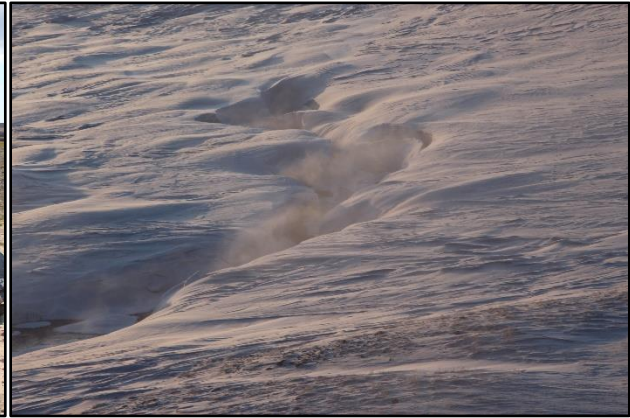
Lors de la visite du site de la CNER en août 2019, le personnel a noté que le terrain autour de l'un des tuyaux d'évacuation était légèrement érodé, possiblement à cause de la décomposition du pergélisol autour du tuyau d'évacuation des eaux usées ([photo 19](#)). Le personnel de la CNER a fait le suivi des progrès réalisés par Baffinland pour résoudre ces problèmes d'érosion à long terme dans la zone de déversement des eaux usées; cependant, en raison de l'enneigement ([photo 20](#)), cet élément a été difficile à observer. Depuis la parution du rapport de la visite du site d'août 2019⁶, Baffinland a indiqué qu'elle a remédié au problème par la mise en place d'enrochements dans cette

zone. Le personnel de la CNER poursuivra ses observations à l'été 2020. Tandis qu'il était sur place, le personnel de Baffinland a également noté qu'elle continuera de recourir aux services de Tetrtech Engineering pour évaluer continuellement les problèmes d'érosion dans toute la zone d'aménagement du projet.

Photo 19 : Érosion dans la zone de déversement des eaux usées en août 2019

Photo 20 : Enneigement de la zone de déversement des eaux usées en février 2020

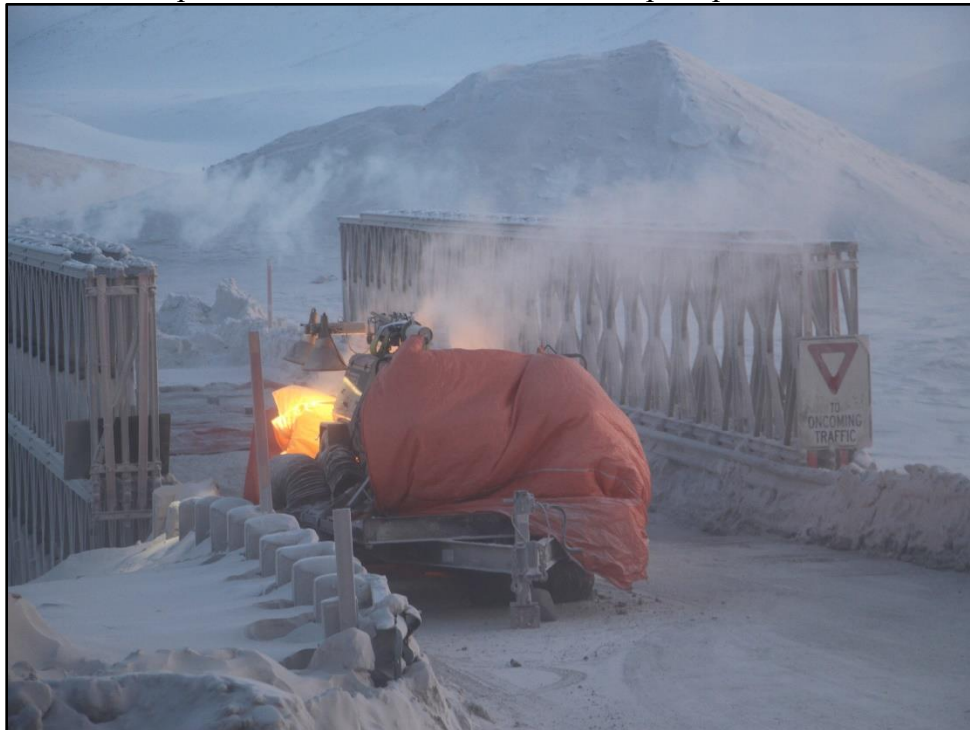
Photo 21 : Réparations du pont le long du chemin Tote

Pendant le trajet sur le chemin Tote, le personnel de la CNER a constaté que la route était exempte de neige et de débris et qu'elle était généralement bien entretenue, certaines activités d'entretien du pont ayant lieu aux kilomètres 17 et 63 ([photo 21](#)). Le personnel de Baffinland a noté que ces activités d'entretien étaient effectuées en hiver, car le pont pouvait être temporairement contourné en utilisant une route de glace. Dans un suivi des observations de la visite du site par la CNER en août 2019, Baffinland a réitéré son engagement à poursuivre la surveillance le long de la route dans le but de mettre en place de futures mesures correctives pour pallier l'érosion, le cas échéant.

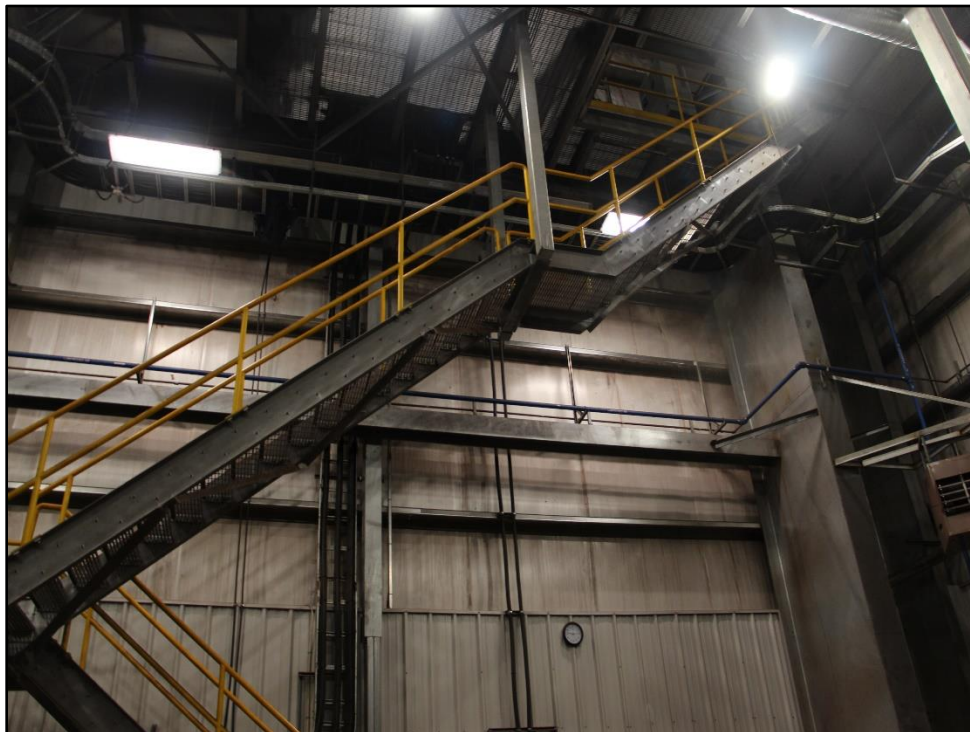
Le personnel de la CNER a également visité divers ateliers d'entretien des véhicules et du matériel sur place, en particulier l'atelier d'usinage des gros véhicules récemment construit sur le site afin d'observer les installations et de comprendre le matériel nécessaire à l'entretien des grands routiers sur le site ([photo 22](#)). Les ateliers étaient propres, bien organisés et généralement bien entretenus ([photo 23](#)).

Photo 22 : Intérieur du nouvel atelier d'entretien des gros camions de transport du minerai au projet de Mary River

Photo 23 : Atelier d'entretien des véhicules légers de Mary River

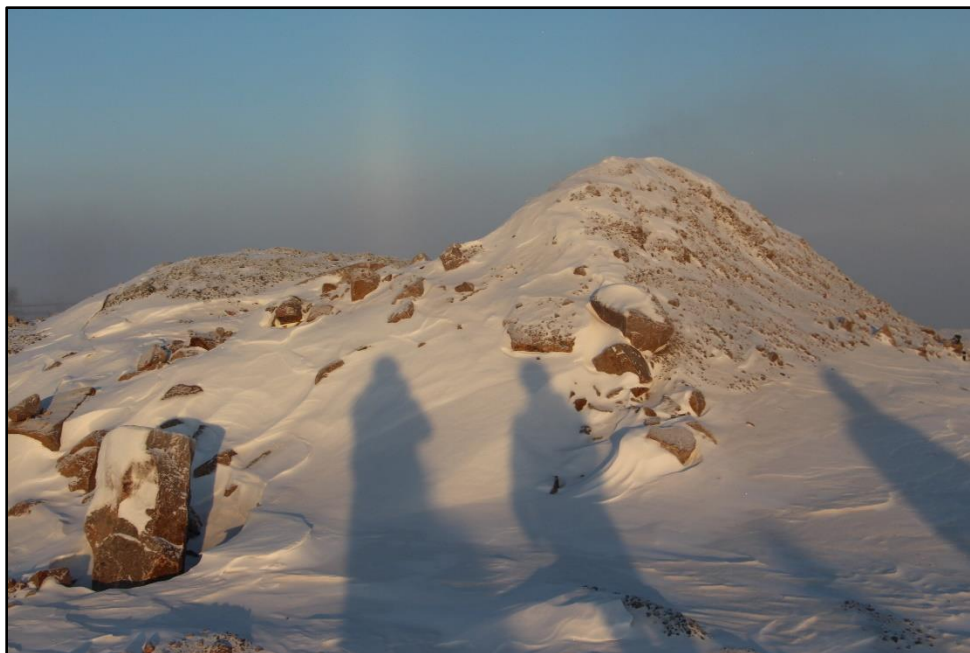
Photo 24 : Zone d'épandage agricole au port de Milne

Le personnel de la CNER a visité l'installation d'épandage agricole afin de faire le suivi des progrès réalisés à l'installation conformément aux plans de gestion. Le personnel de la CNER a noté que le promoteur a apporté d'importantes améliorations aux installations d'épandage agricole et que la majorité des revêtements en plastique qui étaient ancrés dans le sol ont maintenant été enlevés ([photo 24](#)). Le personnel de la CNER a l'intention de suivre l'état de la zone d'épandage agricole pendant la visite estivale du site afin de pouvoir faire des observations plus attentives des lieux lorsqu'ils ne sont pas enneigés.

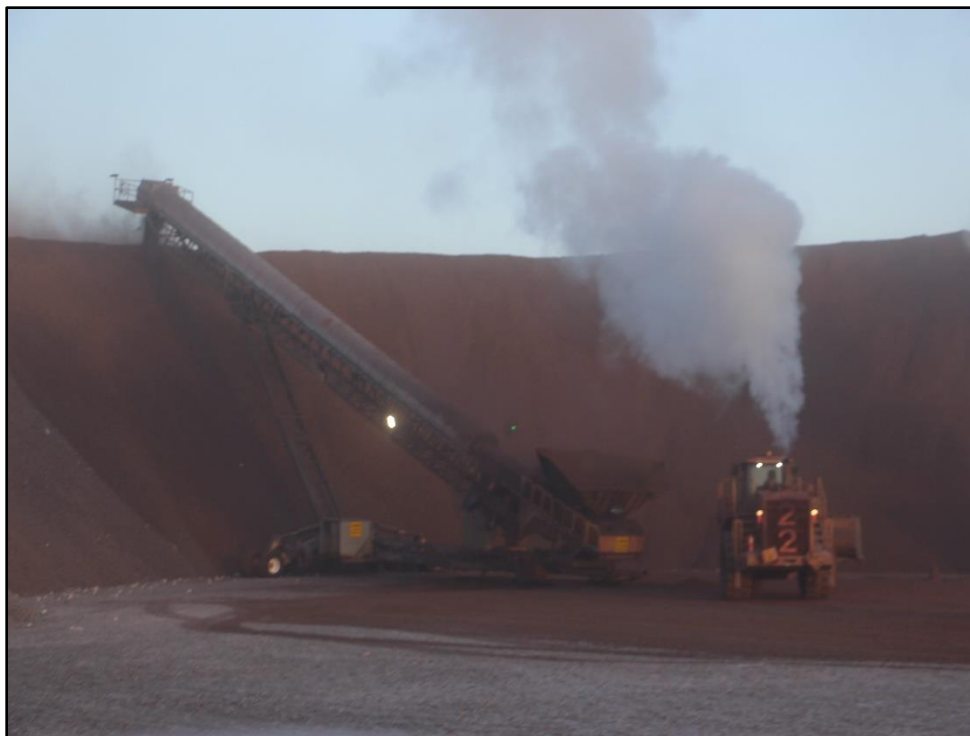
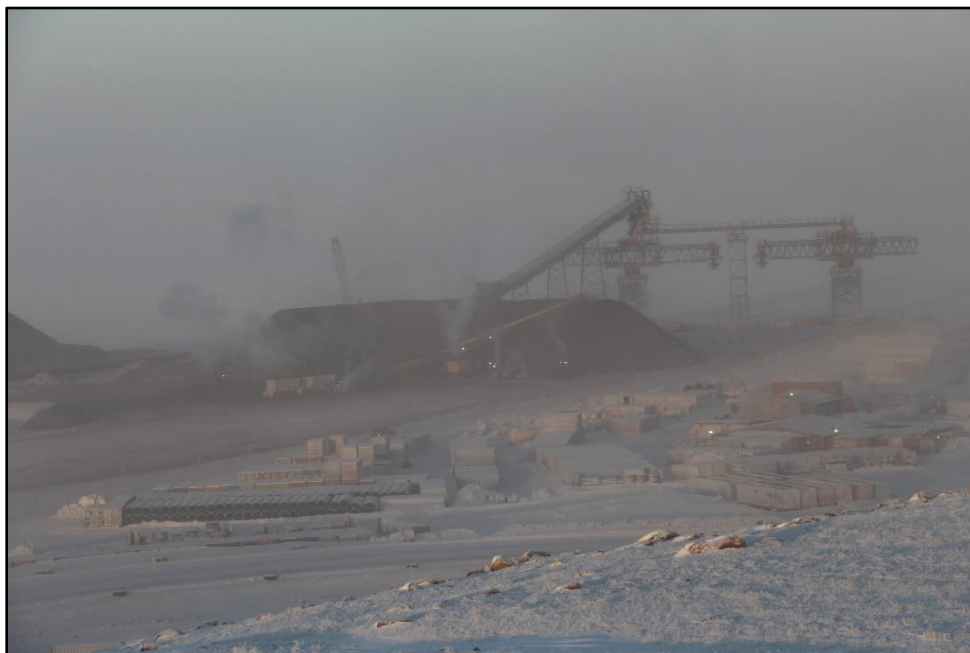
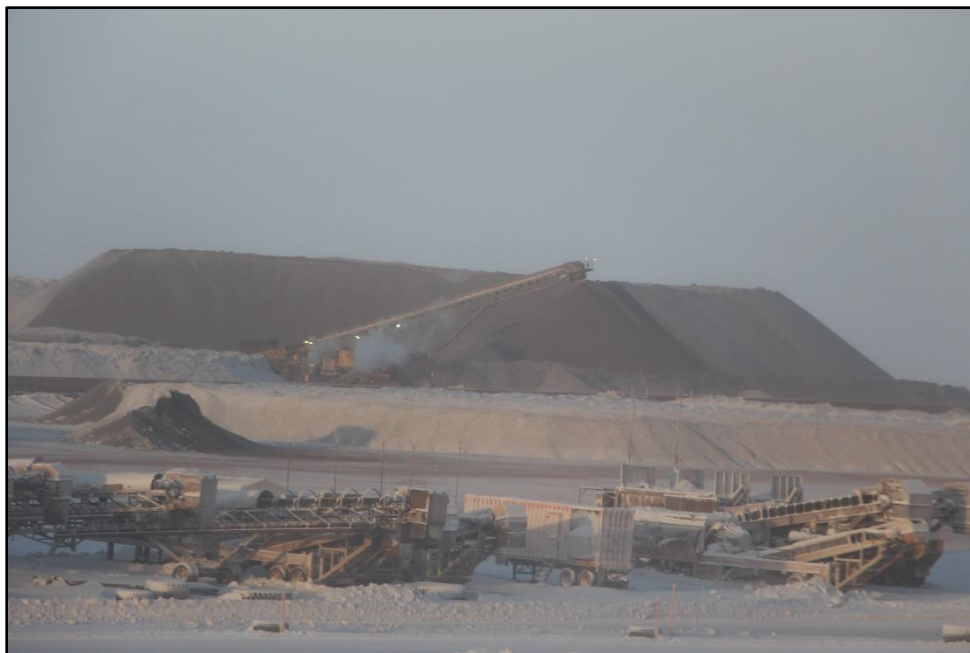
Le personnel de la CNER a également fait le tour de la zone du quai minéralier, de l'installation du chargeur de navires ([photo 25](#)) et du stockage des minerais ([photo 26](#)). Au moment où les observations ont été faites à l'inlet Milne, il faisait -36 degrés Celsius et des cristaux de glace étaient en suspension dans l'air, ce qui obscurcissait la vue de l'inlet Milne. Le quai minéralier et le chargeur de navires n'étaient pas en service et étaient propres et bien organisés. Les activités de stockage du minerai entraînaient l'émission de poussière ([photo 27](#)), qui était soufflée puis déposée sur la glace de mer. Ce problème de poussière sur la glace de mer du port de Milne a été discuté lors de visites du site précédentes. Les premières mesures prises par Baffinland pour minimiser la dispersion de la poussière consistaient à ajuster le système utilisé pour stocker le minerai et à placer le minerai en cercle pour créer une barrière au vent et réduire la poussière lorsque l'amas est constitué en cercle. Cette stratégie n'ayant pas permis de réduire la poussière, le personnel de Baffinland a indiqué que la société avait retenu les services d'un cabinet d'ingénierie pour trouver des solutions afin d'aider à réduire l'émission de poussière lors du stockage du minerai à l'inlet Milne. Lors de la réunion de clôture, le personnel de Baffinland s'est engagé à fournir une brève mise à jour sur ce point dans les deux (2) semaines suivant la visite du site et une mise à jour plus détaillée comprenant les résultats des tests préliminaires à l'été 2020. En date du 8 mai 2020, le CNER n'avait pas reçu de mise à jour sur ce point et prévoyait d'en recevoir une après la fin des tests préliminaires à l'été 2020.

Photo 25 : Activités de stockage du minerai au port de Milne

Photo 26 : Quai minéralier

Photo 27 : Stockage des minerais

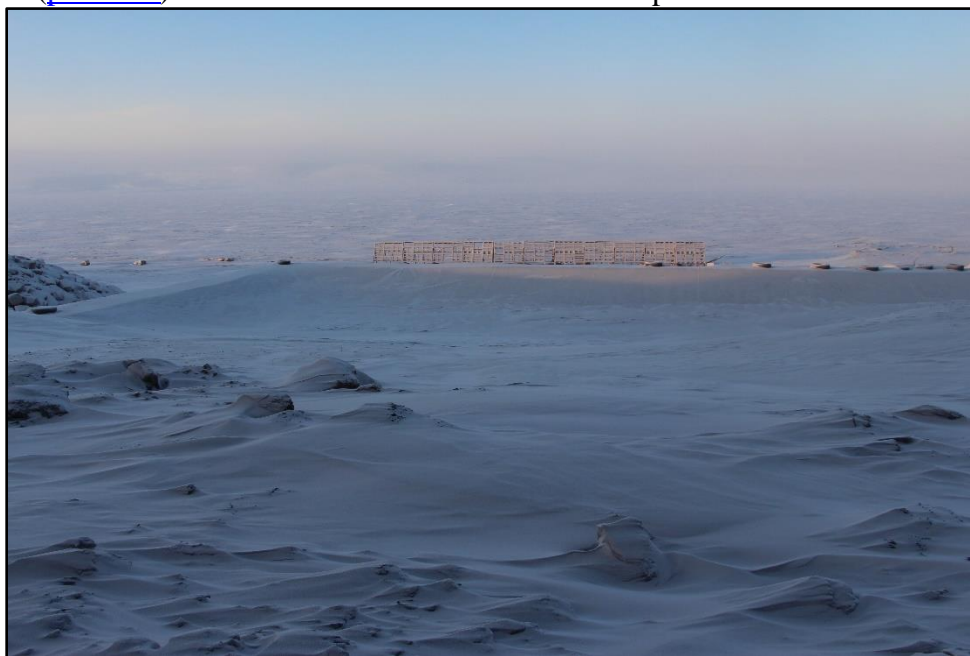
Photo 28 : Bassins de décantation du port de Milne

Le personnel de la CNER a également observé les bassins de décantation adjacents au stockage des minerais ([photo 28](#)). Une visite de suivi de cette zone est prévue lors de la visite estivale.

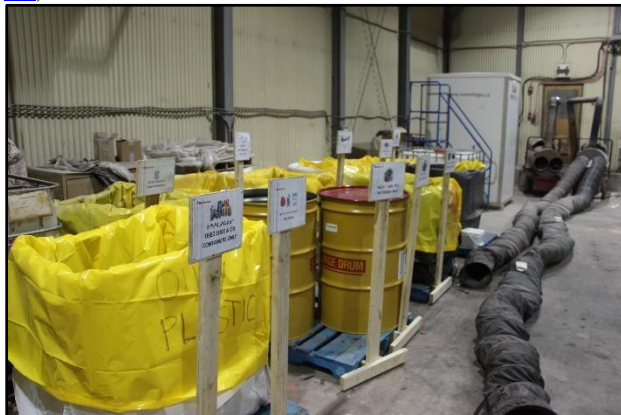
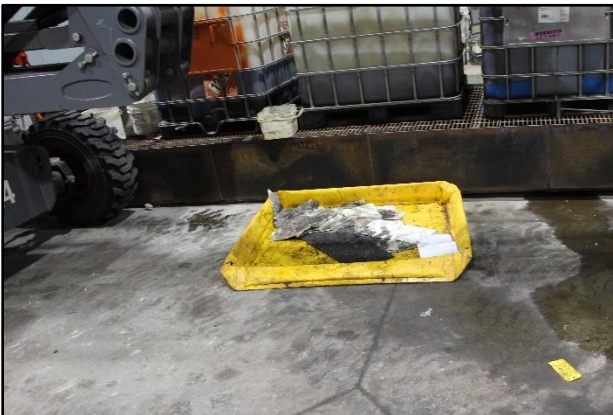
Le personnel de la CNER a visité l'incinérateur et l'installation de gestion des déchets du port de Milne et a noté que l'installation semblait bien entretenue et que des procédures appropriées

de séparation des déchets ([photo 29](#)) et d'intervention en cas de déversement étaient suivies ([photo 30](#)).

Photo 29 : Tri des déchets au port de Milne

Photo 30 : Tampons pour déversement utilisés au port de Milne

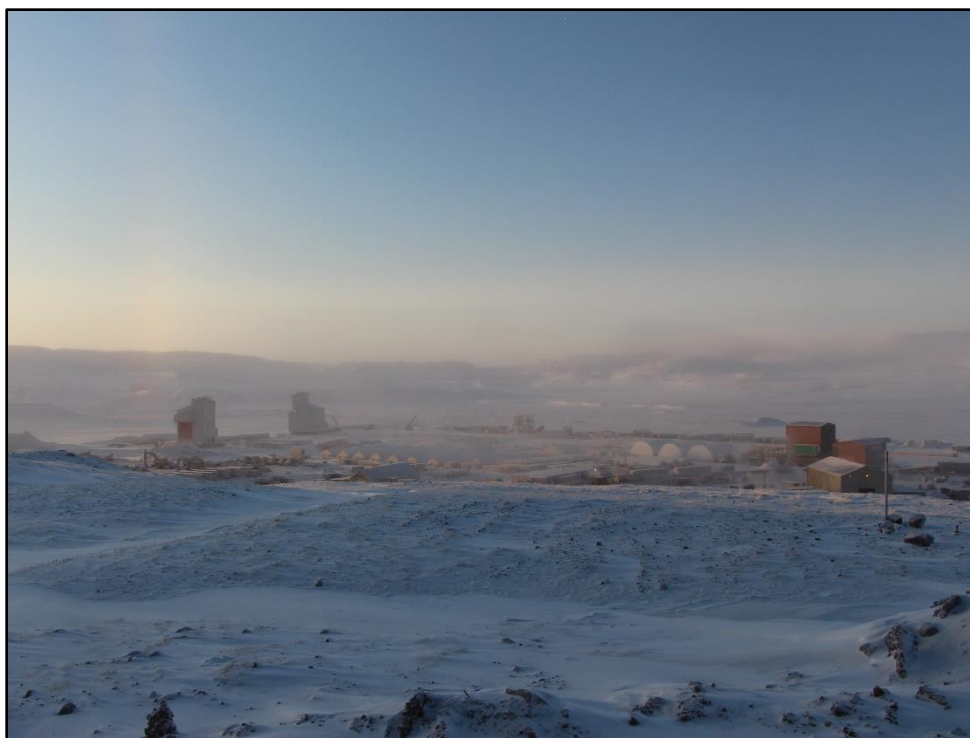
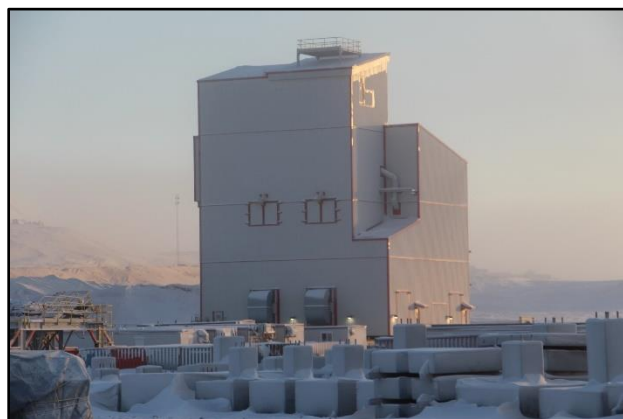
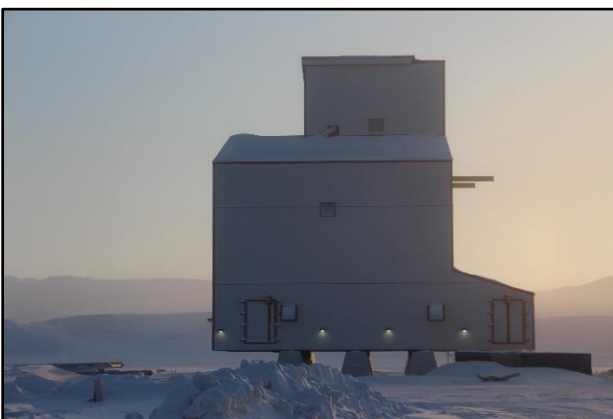
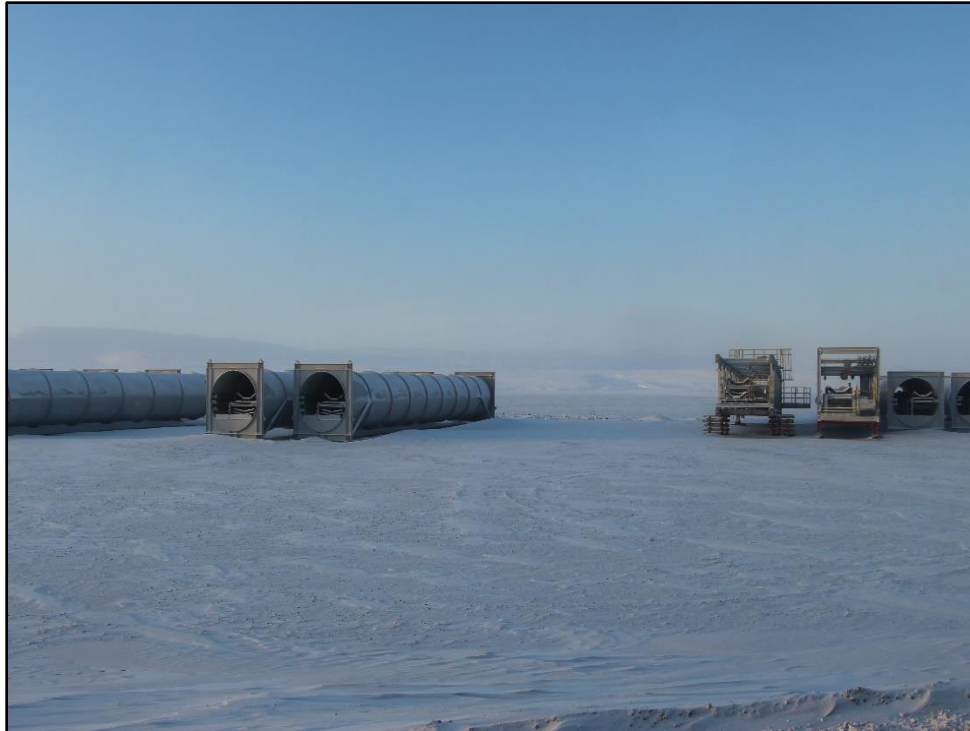
Le personnel de la CNER a observé les aires de dépôt actuellement utilisées au port de Milne pour stocker les matériaux et les équipements pour la proposition de mise en valeur de la phase 2 ([photo 31](#)). L'évaluation de la proposition de mise en valeur de la phase 2 demeure en cours et comme la CNER l'a communiqué le 25 juillet 2019⁷, Baffinland a expédié et stocké ces matériaux à ses propres risques; si la mise en valeur de la phase 2 n'était pas autorisée, Baffinland serait responsable du retrait de ces matériaux. Il a été constaté que l'aire de dépôt était bien organisée et contenait des matériaux tels que, entre autres, un concasseur préfabriqué ([photo 32](#)) et des bâtiments de criblage ([photo 33](#)), des systèmes de convoyeurs à courroie fermés pour le transport du minerai ([photo 34](#)) et des ponceaux pour la future construction d'un chemin de fer.

Photo 31 : Aire de dépôt de la phase 2

Photo 32 : Bâtiment de concassage de la phase 2

Photo 33 : Bâtiment de criblage de la phase 2

Photo 34 : Système de convoyeurs fermés de la phase 2

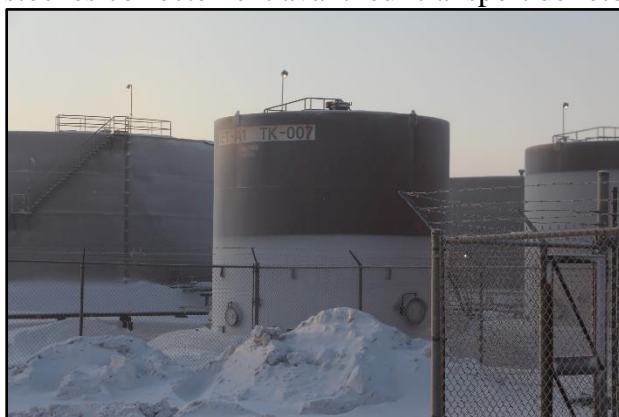
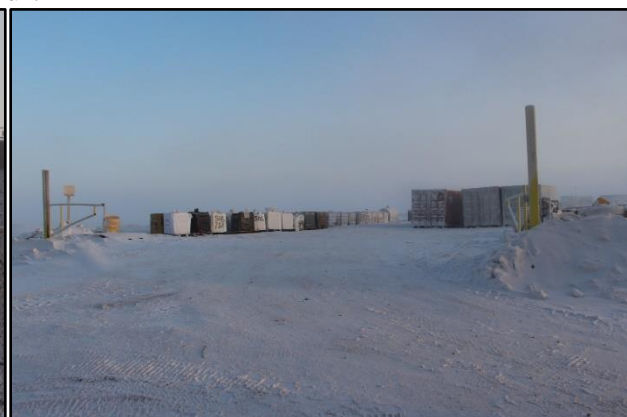
Le personnel de la CNER a visité le parc de stockage de carburant et a noté que l'installation semblait bien entretenue et bien organisée ([photo 35](#)). Le personnel de la CNER a pu observer du même coup l'aire de stockage des déchets dangereux ([photo 36](#)) qui a été récemment rénovée. La zone est entourée d'une berme, dispose d'un équipement d'intervention en cas de déversement et est entièrement recouverte d'une pellicule en cas de déversement. La zone est également clôturée afin de mieux contrôler le stockage des déchets dangereux et de s'assurer que les liquides sont stockés correctement avant leur transport de retour.

**Photo 35 : Parc de stockage de carburant
du port de Milne**

**Photo 36 : Zone de stockage des déchets dangereux
du port de Milne**

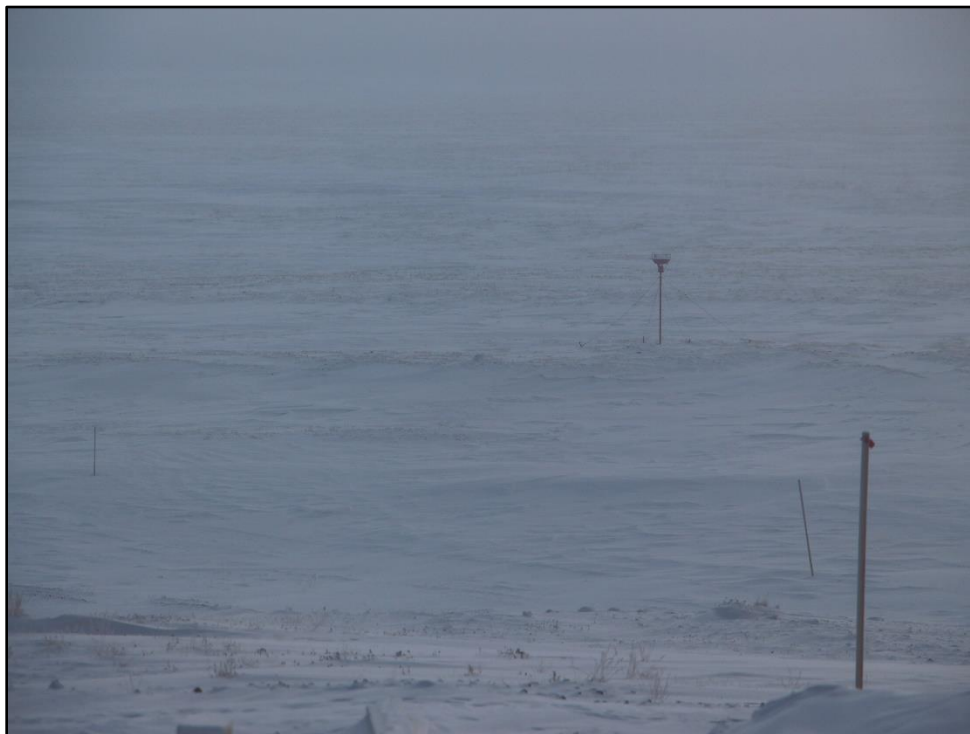
Photo 37 : Postes de mesure des retombées de poussière au site de Mary River

Des plans de surveillance et de gestion de la poussière ont fait l'objet d'un suivi durant la visite du site se rapportant aux conditions 10 et 58 du certificat de projet n° 005 de la CNER. Durant le trajet le long du chemin Tote, le personnel de la CNER a observé plusieurs postes de surveillance des retombées de poussière ([photo 37](#)).

Condition n°	Sujet	Observation au site
Qualité de l'air		
10	Mesure des retombées de poussières	Des postes de mesure des retombées de poussière ont été observés sur le site minier, le chemin Tote et au port de Milne (section 5.2.1 ; photo 37).
11	Incinérateur	Le personnel de la CNER a visité les installations d'incinération pour effectuer un suivi relativement aux observations précédentes portant sur la propreté et l'organisation des installations (section 5.1.1.5 ; photos 16 , 17 et 18).
Hydrologie et hydrogéologie		
17	Prévention des répercussions sur les plans d'eau des effluents	Liée aux conditions 24 et 46 Les protocoles d'essai des effluents ont été expliqués et observés à l'installation abritant le réacteur à membrane du site minier (section 5.2.3).
Eaux souterraines/eau de surface		
21	Surveillance des taux de poussière et de dépôt dans les plans d'eau le long du chemin Tote	Liée aux conditions 10, 26 et 43 Des postes de mesure des retombées de poussière ont été observés un peu partout sur le site.

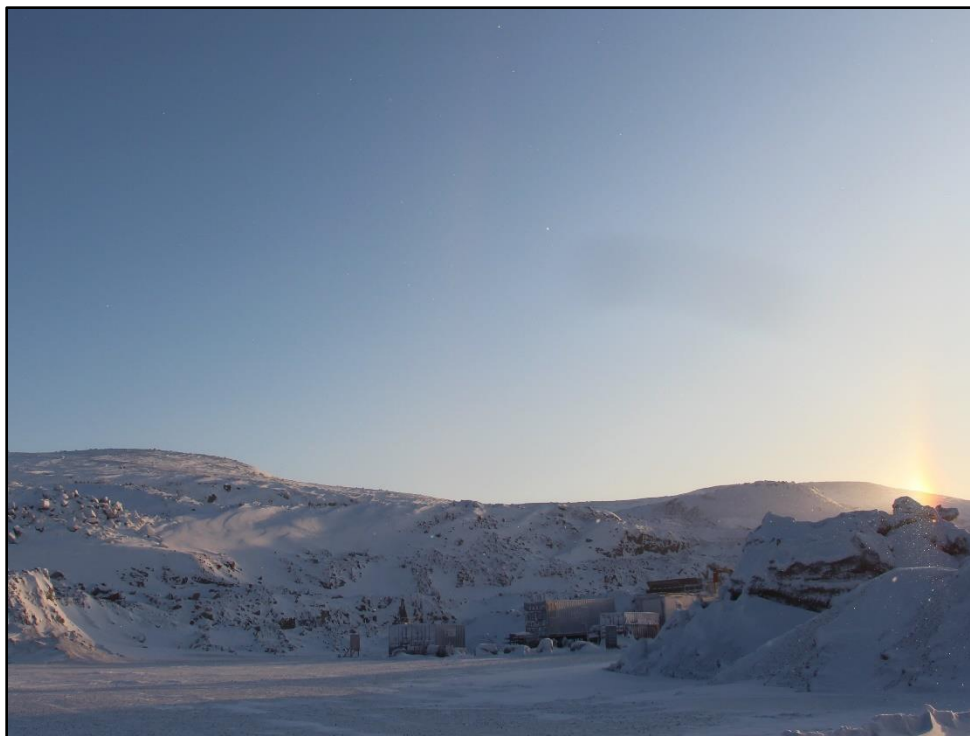
Photo 38 : Site de la carrière du port de Milne

Afin d'observer le respect par les promoteurs de la condition 30 du certificat de projet n° 005 de la CNER, le personnel de la CNER a visité la carrière du port de Milne. En raison du temps de l'année, le site de la carrière était inactif, le matériel étant stocké pour être utilisé à nouveau au printemps 2020 ([photo 38](#)). En raison de manque de temps, le personnel de la CNER n'a pas pu visiter tous les sites des sources d'emprunt et des carrières, mais il a l'intention d'effectuer un suivi sur d'autres sites lors de visites ultérieures.
