Titre du rapport: Rapport de la visite de 2019 du site du *projet de Mary River* de la Baffinland Iron Mines Corporation, effectuée aux fins de surveillance par la Commission du Nunavut chargée de l'examen des répercussions. (Dossier no. 08MN057 de la CNER)

Projet: Projet de Mary River

Site du projet: Région de Qikiqtani (Nord de l'île de Baffin), Nunavut

Date de la visite: Du 6 au 9 août 2019

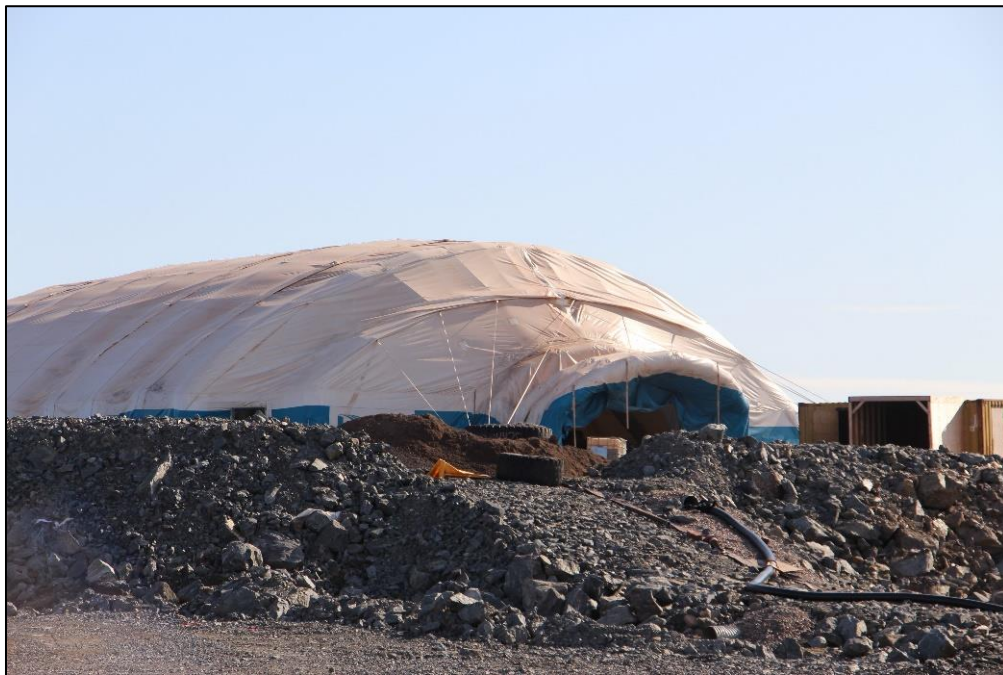
Photo 5: Usine de traitement de l'eau des stériles

Le personnel de la CNER a visité l'usine de traitement des eaux usées, adjacente au bassin de décantation des stériles (Photo 5) où s'accumulent les eaux usées avant d'être traitées et évacuées. L'usine fonctionnait à plein régime. Le personnel de la Baffinland a indiqué que, par le biais d'un système de vessies, les effluents des stériles étaient soumis à un traitement chimique (Photo 6) et à un traitement physique puis évacués dans la toundra. Dans l'ensemble, les agents de surveillance de la CNER ont conclu que des progrès avaient été entrepris pour régler la plupart des préoccupations environnementales inhérentes à la zone des stériles et au bassin de sédimentation adjacent.

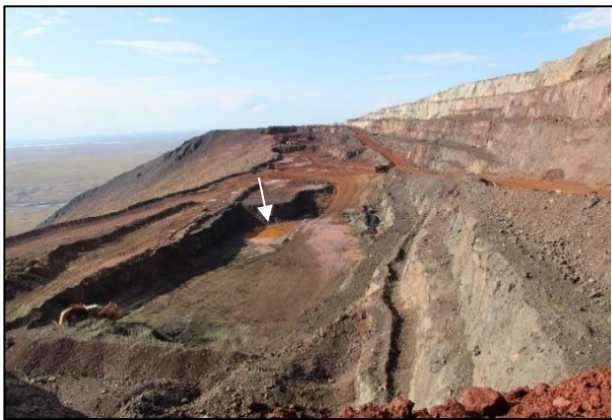
Photo 8: Puits de la mine Mary River

Les agents de la CNER ont visité le puits du gisement no.1 ([Photo 8](#)) et ont constaté que l'extraction du minerai et les ouvrages miniers étaient en cours. ([Photo 9](#)). Ils y ont vu, comme lors des autres visites du site, des poids lourds, des chargeurs et de l'équipement de forage. Ils ont remarqué que l'eau s'accumulait dans le puits de la mine ([Photo 8](#), suivre la flèche); le personnel de la Baffinland a précisé que l'eau se trouvant dans le puits de la mine était acide et qu'elle était pompée jusqu'au bassin de stockage de l'usine de traitement. Les agents de surveillance de la CNER ont toutefois constaté qu'au cours de leurs aller-retour à partir de/vers l'aire du puits, les camions de transport soulevaient énormément de poussière, altérant la visibilité le long de la route de transport. ([Photo 10](#)).

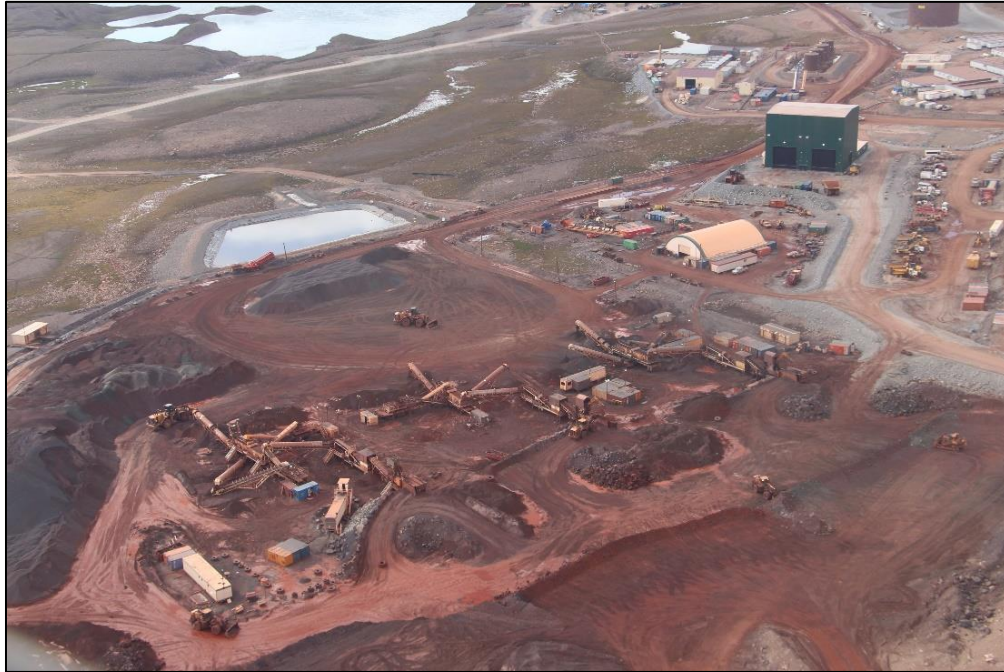
Photo 11: Vue aérienne de l'usine de broyage sur le site de la mine

Les agents de surveillance de la CNER ont également fait le tour de l'usine de broyage ([Photo 11](#)) pour assurer un suivi à la recommandation no.21, émise en 2018 par la Commission, de régler, par de pertinents contrôles et concepts techniques, l'augmentation des émissions de poussière de l'usine de broyage. Pendant la visite de l'usine de broyage, les points suivants ont été observés :

- Installation de hottes/caches supplémentaires ainsi que de soufflets en caoutchouc sur l'équipement de broyage ([Photo 11](#) and [Photo 12](#)), d'où, comparativement aux années précédentes, une importante diminution des émissions de poussière. Tous les ans, progressivement, la Baffinland a ajouté des hottes, des caches et des soufflets au concasseur. Les plus récents ajouts sont illustrés aux [photos 11](#) et [12](#). L'ajout de cette technologie de contrôle de la poussière, surtout aux courroies et au point de transfert semble s'être avérée efficace en matière de réduction et de contrôle des émissions de poussière du concasseur. Les soufflets ont été principalement installés dans l'équipement de broyage du minerai en fines afin de contrôler la dispersion de la poussière émise par le broyage du minerai. Mais à certains endroits de l'usine de broyage, les panaches de poussière continuent à être un problème ([Photo 14](#)).

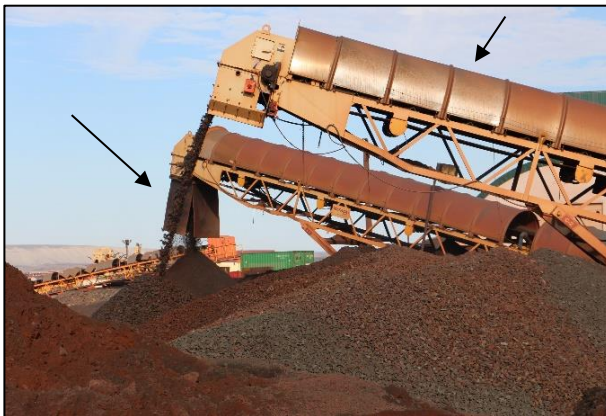
Photo 12: Caches et soufflets sur la glissoire

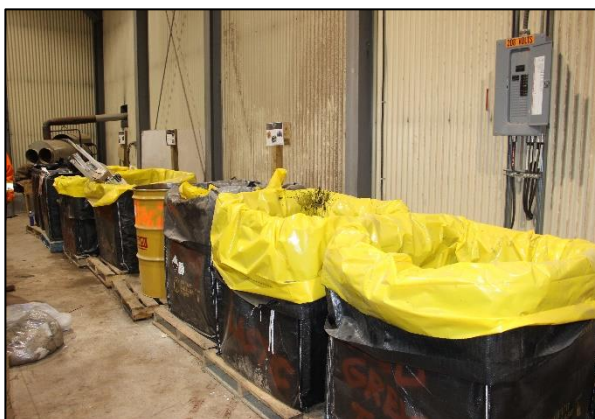
Photo 20: Répartition des déchets

Le dépôt de l'incinérateur du site minier Mary River est bien entretenu. Les déchets sont répartis dans des bacs étiquetés pour soit être incinérés ([Photo 20](#)) (par ex., les déchets de nourriture et de papiers) soit être éliminés à l'extérieur du site (batteries, peinture, chiffons imprégnés d'huile, graisse de cuisine). Mais à l'intérieur du dépôt, de plus grands bacs ont été aperçus, débordant de déchets dont le volume excédait la capacité des bacs incapables d'accueillir des déchets supplémentaires ([Photo 21](#)). Les agents de surveillance de la CNER ont recommandé au personnel de la Baffinland de corriger le problème en ajoutant des bacs supplémentaires.

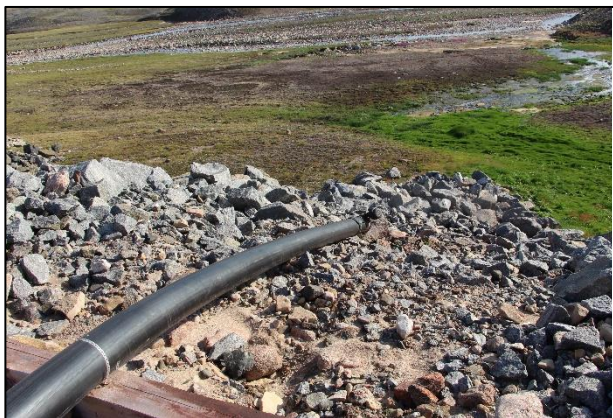
Au cours de la visite, les agents de la CNER ont remarqué que le terrain autour de l'un des tuyaux d'évacuation était perré et stable ([Photo 24](#)), alors que certains problèmes d'érosion se posaient

Photo 24: Terrain stable

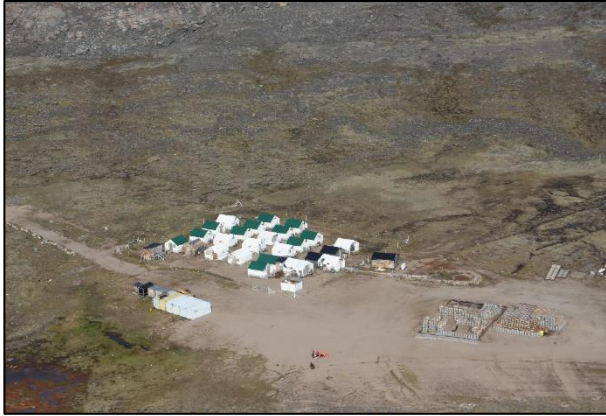
Photo 26: Camp de la mine de l'inlet Steensby, août 2019

Étant sur le site, les agents de surveillance la CNER sont allés visiter le camp de l'inlet Steensby ([Photo 26](#)) afin d'observer les éventuels changements apportés depuis la dernière visite en 2016. Le camp est largement déclassé et n'est utilisé que comme espace de stockage de carburant pour les actuels programmes de surveillance et les activités d'exploration de la Baffinland à Ege Bay (Dossier de la CNER no. 18EN026). Pendant la visite, les agents de surveillance ont constaté que plusieurs conteneurs maritimes avaient été enlevés depuis leur dernier passage ([Photo 27](#)); mais les bâtiments sont fortement détériorés et des débris ont été éparpillés/emportés à travers la toundra ([Photo 28 et Photo 29](#)). Il semble en outre que des produits chimiques et des sacs de poubelle ont été laissés dans des lieux abrités ou dans des conteneurs maritimes. Ils pourraient devenir dangereux pour les espèces sauvages.

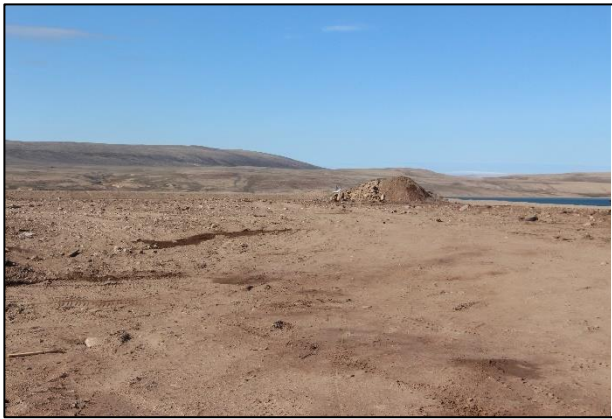
lors de la saison 2019 et la plupart des revêtements synthétiques ont été enlevés ([Photo 33](#)); il reste quand même de petits progrès à réaliser quant au nettoyage des petits morceaux de revêtements enterrés. ([Photo 34](#)).

Le personnel a constaté que les sacs de sel entreposés en 2018 sur l'aire de dépôt temporaire située près de l'aire d'épandage, avaient été enlevés. D'excellents progrès donc quant à l'organisation et au nettoyage total de l'aire d'épandage.

Photo 33: Aire d'épandage nettoyée au port Milne

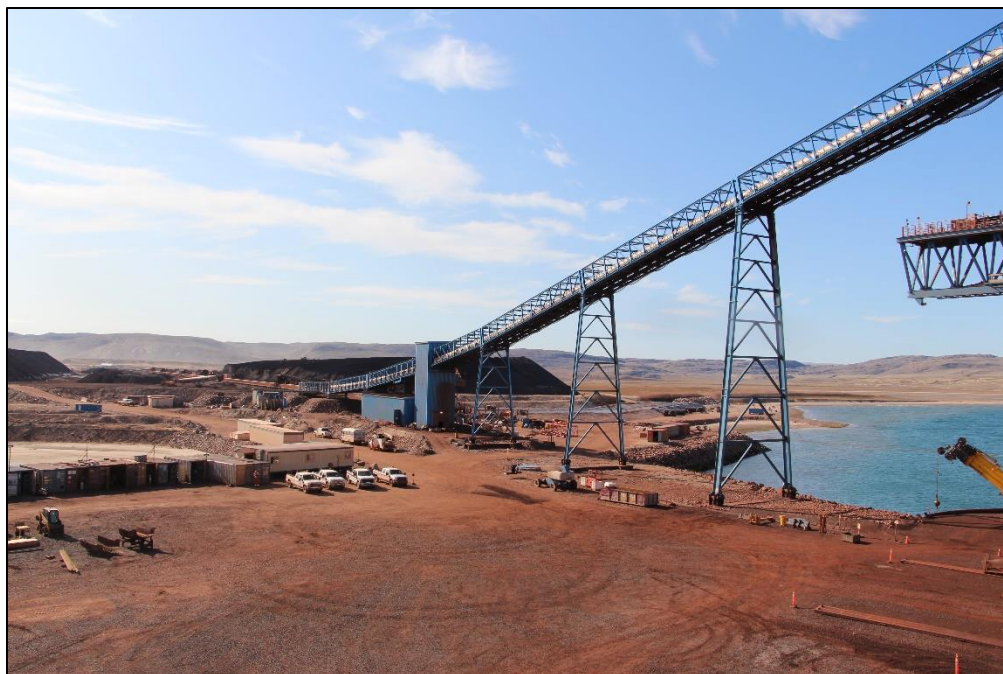
Les agents de la CNER ont également fait le tour du quai minéralier, du chargeur de navires et de la halde de minerai. Dans l'ensemble, le quai minéralier et le chargeur de navire étaient très propres et bien ordonnés ([Photo 35](#)). Un peu de poussière se posait visiblement sur les navires en cours de chargement à cause du déversoir entrant directement dans le compartiment d'entreposage du navire ([Photo 36](#)). Les agents de surveillance ont constaté que la halde avait été nivelée, modelée et séparée aux fins de chargement du navire ([Photo 37](#)). Ils ont également remarqué que les haldes de minerai vues en août (été) et en mars (hiver) 2019 étaient nettement plus larges que dans le passé, à cause sans doute de l'approbation en 2018 de la proposition d'augmentation de la production. Pendant qu'ils étaient sur le site, plusieurs minéraliers, des remorqueurs ainsi que le MSV Botnika ancrés à différents endroits du bras de mer Milne, attendaient pour faciliter les activités de chargement des navires. ([Photo 38](#)).

Photo 35: Quai minéralier et tapis transporteur pour le chargement des navires

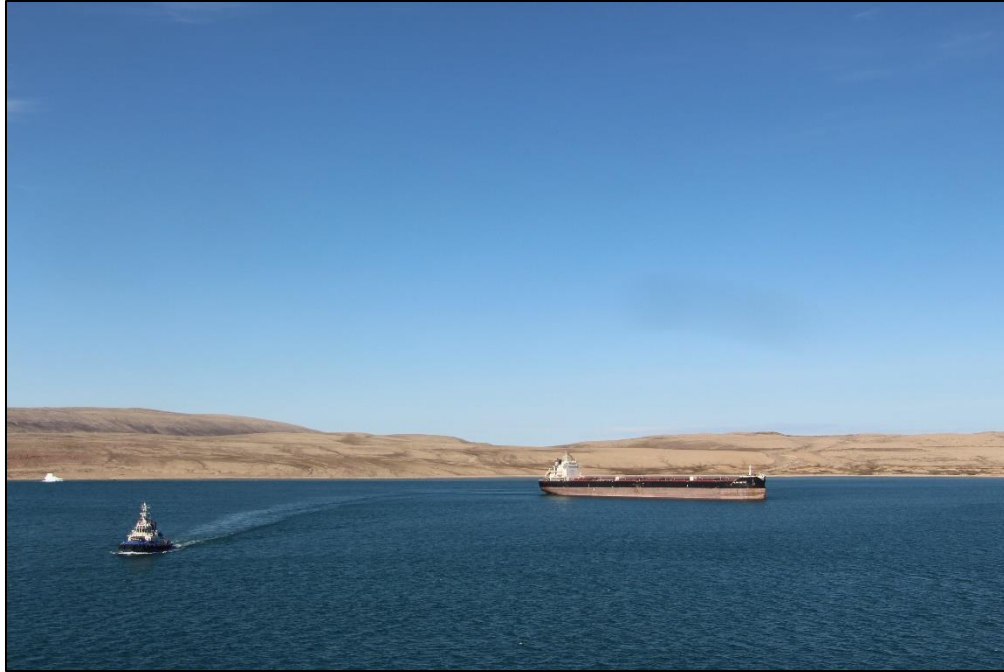
Photo 38: Navires attendant des instructions dans le bras de mer Milne

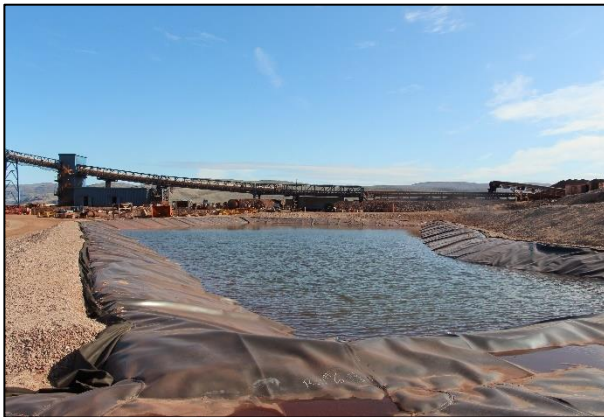
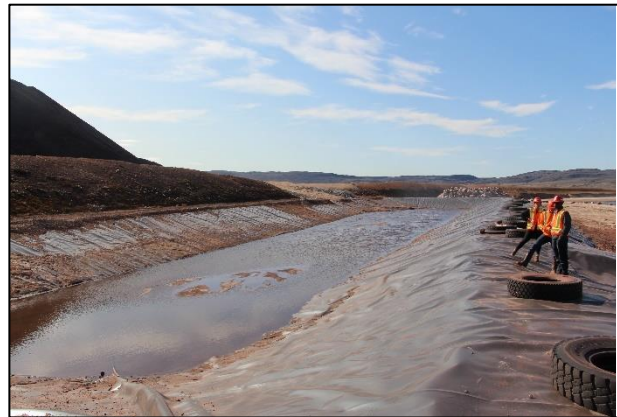
Les agents de la CNER ont visité les deux bassins de décantation dans le port du bras de mer Milne. Ils ont constaté que ces bassins et l'usine adjacente de traitement des eaux semblaient fonctionner dans de bonnes conditions et étaient bien entretenus. Les déchets (matériaux mis au rebus) qui, lors de la visite d'hiver 2019 (mars) se trouvaient près du bassin de décantation, ont été enlevés. Plus rien n'obstrue cette zone désormais. ([Photo 39](#) et [Photo 40](#)).

Photo 39: Bassin de décantation Est au port Milne

Photo 40: Bassin de décantation Ouest (à droite) au port Milne

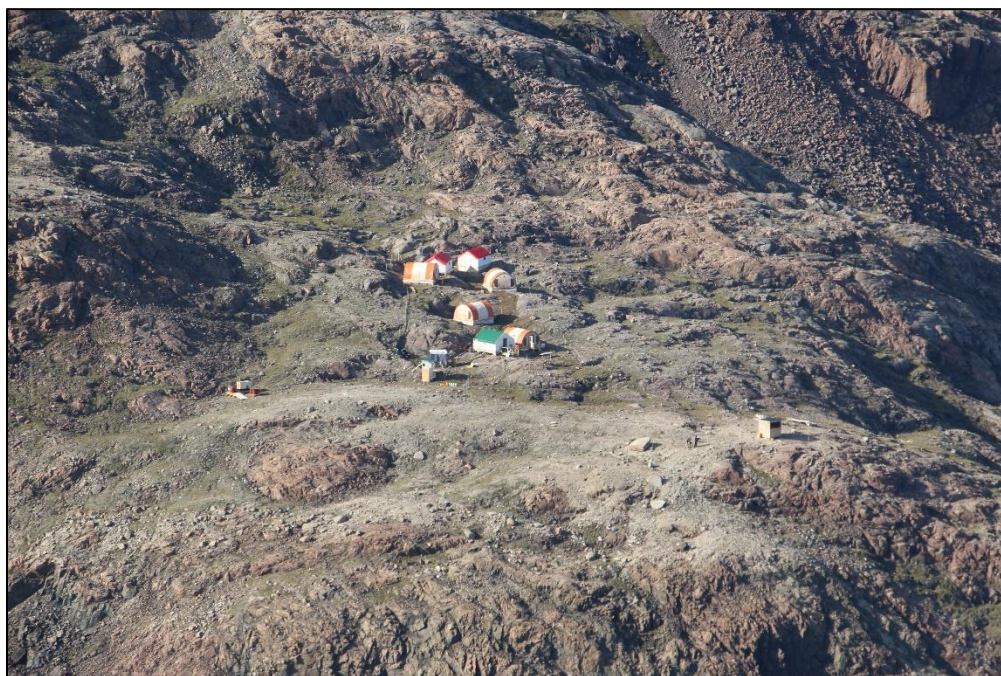
Photo 41: Camp de Bruce Head

C'est en hélicoptère que les deux agents de la CNER se sont rendus au camp de Bruce Head ([Photo 41](#)) afin d'observer les changements survenus depuis la dernière visite de l'été 2016. La Baffinland a indiqué en 2018 que la plateforme d'observation avait été détruite au cours d'une tempête hivernale et qu'elle avait été remplacée, au même endroit, par une cabine d'observation. ([Photo 42](#)). Autres changements, le camp de Bruce Head a été déplacé du haut de la colline vers la partie inférieure adjacente à la plateforme d'observation. Le personnel de la Baffinland a déclaré que dès que le transport maritime 2019 serait terminé, la cabine serait remplacée par une plateforme d'observation permanente construite avec des conteneurs maritimes recyclés. Dans l'ensemble, la plateforme temporaire et les nouveaux logements du camp étaient en bonne condition. Les agents de la CNER ont également vu des membres d'une équipe observer les narvals ([Photo 43](#)), au titre des efforts de la Baffinland concernant la surveillance annuelle des narvals.

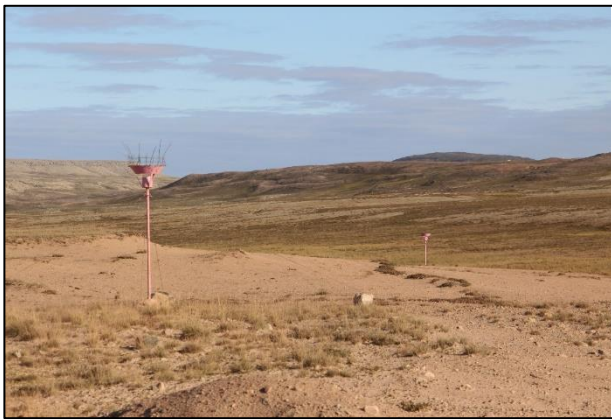
Conformément aux modalités et conditions 10 et 58 du Certificat de projet no.005 de la CNER, les agents de surveillance ont effectué un suivi des plans de surveillance et de gestion de la poussière. Au cours du trajet sur le chemin d'approvisionnement, ils ont remarqué plusieurs stations de surveillance des chutes de la poussière ([Photo 44](#)). Ils ont également constaté que le trafic routier (camions de transports et pick-up) provoquait énormément de poussière sur le chemin d'approvisionnement et sur la route de transport vers le gisement no.1. Pendant la visite, les agents de la CNER n'ont vu aucun dépoussiérant être utilisé sur le réseau routier de la Baffinland.

Le problème des émissions de poussière est, depuis 2014, un problème récurrent sur le site de Mary River. Des efforts ont été effectués pour réduire le volume de poussière générée (par ex., des caches ajoutés au concasseur) mais ils n'ont connu qu'un succès limité, surtout en ce qui a trait au chemin d'approvisionnement et à la route de transport vers le gisement no.1 et la zone de haldes à l'inlet Milne ([Photo 45](#)). Les agents de la CNER ont reconnu les efforts entrepris par la Baffinland pour régler ces problèmes ; mais il reste encore beaucoup à faire en ce qui a trait à la gestion de la poussière.

Photo 44: Stations de surveillance des chutes de poussière à différentes distances hors du chemin d'approvisionnement

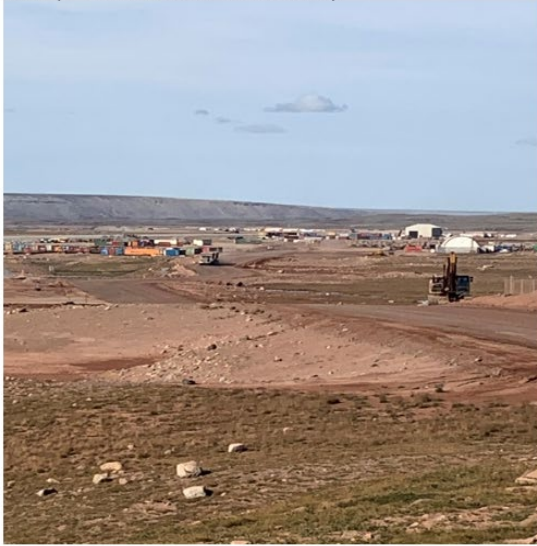
Long range visual-TREATED- Minimal dust off OHT (24 hours after treatment)

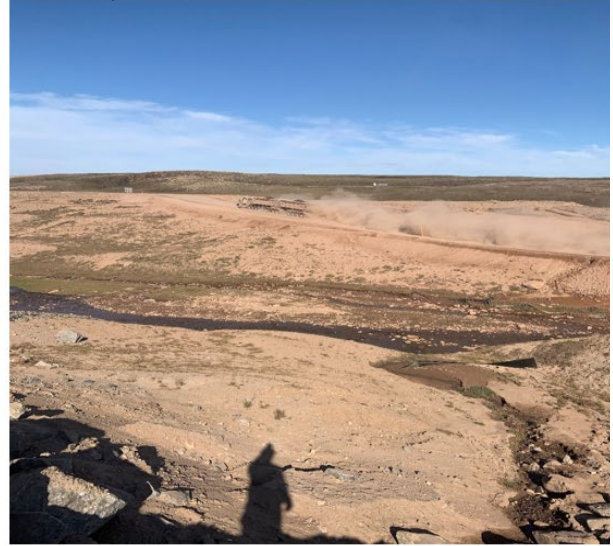
Long range Visual- UNTREATED- Visual dust off OHT at KM100 dip northbound
