Rapport de la visite de 2019 du site du *projet de mine d'or Meadowbank*. (no.de dossier 03MN107 de la CNER) et de la visite du site du *projet de fosse Whale Tail* (no.de dossier 16MN056 de la CNER) d'Agnico Eagle Mines Ltd, effectuées aux fins de surveillance par la Commission du Nunavut chargée de l'examen des répercussions.

Projet de mine d'or Meadowbank et projet de fosse Whale Tail

Du 22 au 24 août 2019

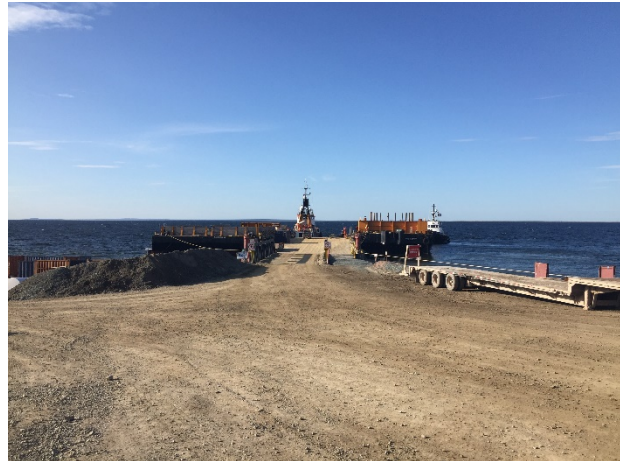
**Photo 3: Barge aux installations de Baker Lake**

- a) Le conteneur maritime d'éco-urgence à l'installation de chargement de la barge, renfermait des flèches de grue, des pelles, des tampons absorbants et divers équipements d'intervention en cas de déversement (voir [photo 2](#)). Au moment de la visite, une barge se trouvait à l'installation de transbordement de Baker Lake; l'équipement de délestage et le centre de triage étaient particulièrement occupés par le déchargement des approvisionnements de la barge (voir les [photo 3](#) à [5](#)).
- b) La piste de VTT secondaire, traversant le parc de stockage en vrac du carburant/centre de triage était accessible aux membres de la collectivité, leur permettant ainsi de rejoindre leurs cabines le long du rivage (voir [photo 6](#)).
- c) Un lièvre arctique a été observé au centre de triage, dans le parc de stockage du carburant (voir [photo 7](#)).

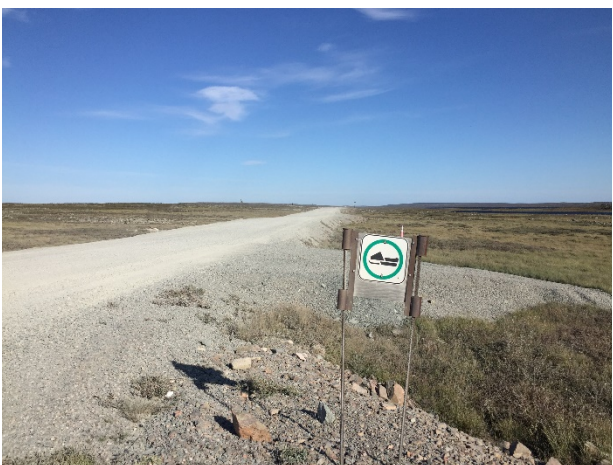
Photo 8: Traverse pour motoneige près du km 10

- a) Plusieurs espèces sauvages ont été observées le long de la RATT, notamment des oies, des grues, un lièvre arctique, un faucon pèlerin et un siksik (spermophile). Le personnel d'Agnico Eagle a déclaré avoir, à l'occasion, observé des caribous, des bœufs musqués et de loups le long de la RAT.
- b) Aucune signalisation de pentes raides ou de roches sur le côté des traverses pour motoneiges. (voir [photo 8](#)).
- c) Le 22 août, en nous rendant vers Meadowank par la RATT, nous avons constaté une très intense circulation routière, principalement des camions de transport allant vers et venant des installations de Baker Lake (voir [photo 9](#)) ; mais la route était beaucoup moins empruntée par les habitants de Baker Lake. À notre retour vers Baker Lake le 24 août, c'étaient davantage les membres de la communauté qui y circulaient.

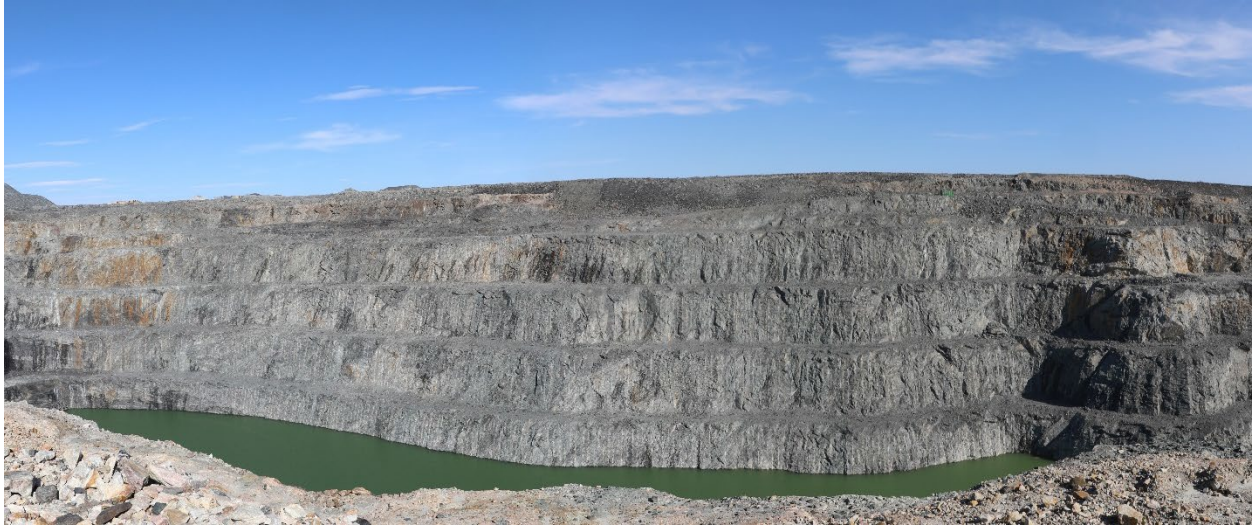
**Photo 11: Fosse Portage A**

- a) Forage actif à la fosse Portage (voir [photos 11 et 12](#)), alors que l'exploitation manière avait été arrêtée plus tôt dans l'année à la fosse Vault Pit (voir [photos 13 et 14](#)) et aux fosses Phaser et BB (voir [photo 15 et 16](#)). À la fosse Goose l'extraction s'est terminée au début 2015 et le puits s'est lentement et naturellement rempli d'eau (voir [photo 17](#))
- b) La couche glaciaire constatée l'an passé sur les parois de la fosse Vault (voir [photo 13](#)) était toujours présente cette année.
- c) Pendant la visite, les agents ont vu des résidus être rejetés dans la fosse Goose (voir [photo 18](#)), qui était l'une des deux fosses de dépôt en fonction à ce moment-là.

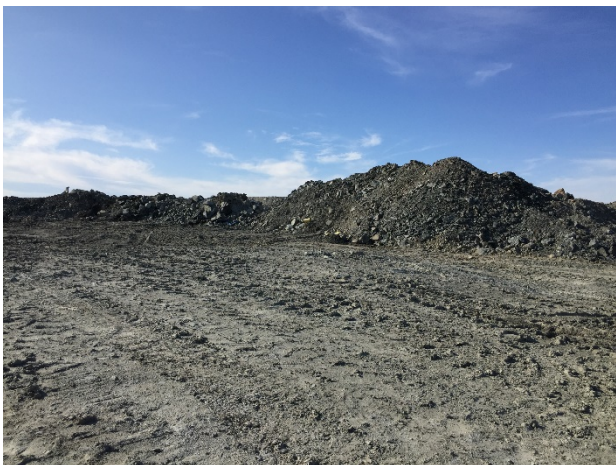
**Photo 20: Aire d'épandage au site minier Meadowbank**

- e) Pendant la visite, les agents ont constaté que la deuxième aire d'épandage construite en 2017 continuait à fonctionner avec l'ajout de nutriments sur place (boues d'épuration) pour faciliter la biodégradation des sols contaminés aux hydrocarbures (voir [photo 20](#)). L'aire d'épandage initiale, créée en 2013 et située près de la cellule sud de l'installation d'entreposage des résidus, a été inondée en 2017 avec le dépôt de stériles.

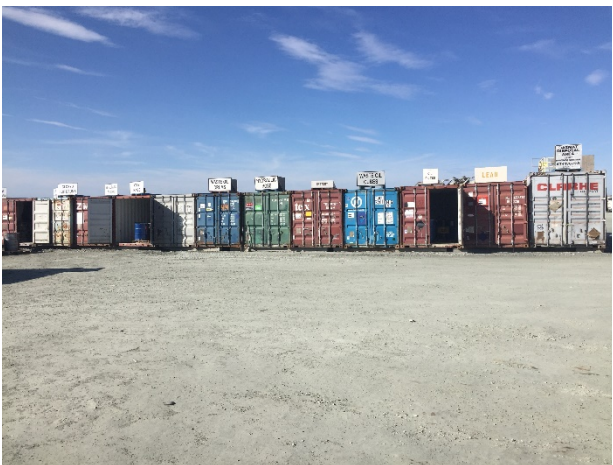
**Photo 21: Conteneurs maritimes pour le tri des déchets et pour l'entreposage au site minier Meadowbank**

- f) Tel que constaté lors des visites précédentes de la CNER et pendant la visite de 2019, Agnico Eagle continue à trier tous les déchets dangereux et combustibles et à les stocker dans des conteneurs maritimes immatriculés avant de les incinérer ou de les envoyer hors site dans des installations appropriées et approuvées d'élimination des déchets (voir [photo 21](#)).
- g) Agnico Eagle a déclaré que ses employés inspectaient régulièrement le site d'épandage pour en détourner les espèces sauvages éventuellement présentes et veiller à l'exactitude du tri afin d'empêcher que des déchets à incinérer ou des ordures métalliques y soient déposés. (voir [photo 22](#)).

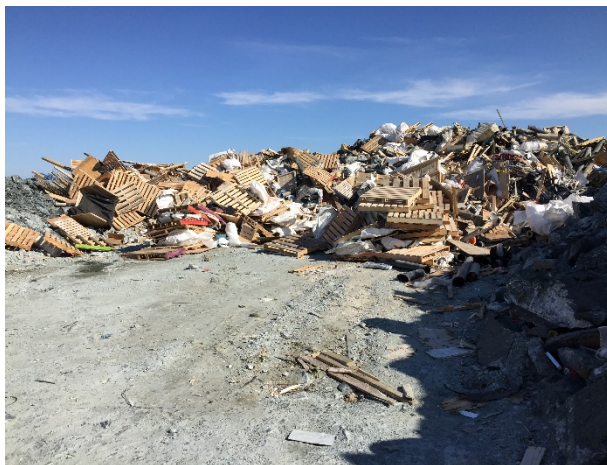
**Photo 22: Aire d'enfouissement au site minier Meadowbank**

En vertu de la modalité et condition 25, le promoteur doit appliquer des mesures de dissuasion pour empêcher les carnivores et/ou les rapaces de s'aventurer sur le site d'enfouissement et sur les autres aires de stockage des déchets. Pendant la visite du site, le personnel d'Agnico Eagle a déclaré que des espèces sauvages (notamment des bœufs musqués, des caribous, des loups et des oiseaux) avaient été observés le long de la RATT. Depuis 2017, des rapaces (le faucon pèlerin), a fait son nid dans divers sites de carrière le long de la RATT, notamment à la carrière 22, qui avait été utilisée comme aire temporaire de stockage des sols contaminés aux hydrocarbures en attendant que le site d'épandage soit créé. Les plans établis pour la remise en état de ce site ont été retardés à cause de la nidification active des faucons pèlerins. Par conséquent, à cause de l'absence de moyens de dissuasion sur ce site et sur les autres zones du site Meadowbank, le

promoteur ne répond pas totalement aux exigences de la modalité/condition 25 du certificat de projet modifié no.004.

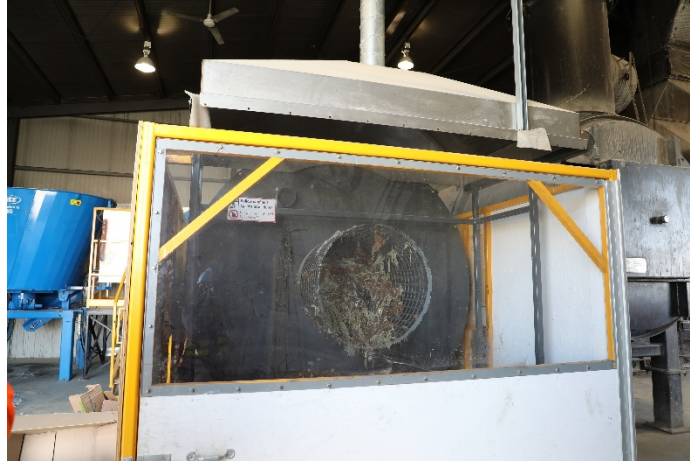
**Photo 23: Composteur dans le bâtiment d'incinération**

- h) En 2019, Agnico Eagle a installé un composteur près du bâtiment d'incinération; le compost est ensuite versé sur l'aire d'épandage (voir [photo photo 23](#)). Ce service a été instauré pour réduire la quantité de déchets brûlés dans l'incinérateur.

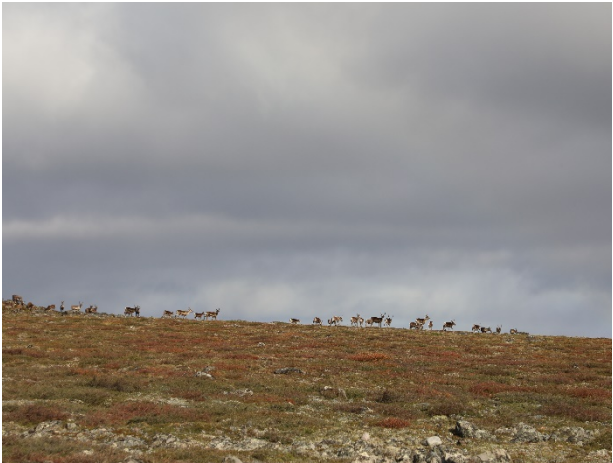
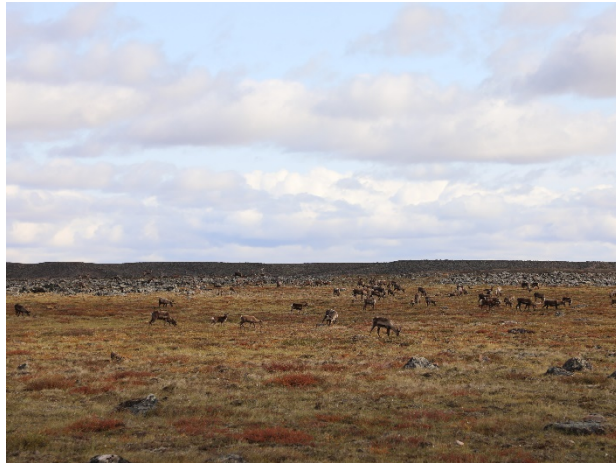
- a) Pendant la visite du site, la circulation était interdite sur la route de transport vers le site Whale Tail, sauf pour les véhicules essentiels. En effet, une harde de caribous en migration avait été aperçue entre les kms 150 et 175 et la majorité des animaux cheminait sur le côté

est de la route. Les agents de la CNER se sont joints au superviseur en environnement pour visiter le site le long de la route de transport. Arrivé à Whale Tail, le superviseur a dû diriger la surveillance les caribous sur la route. (voir [photos 34 et 35](#)).

**Photo 34: Harde de caribous le long de la route de transport**

**Photo 35: Caribous le long de la route de transport**

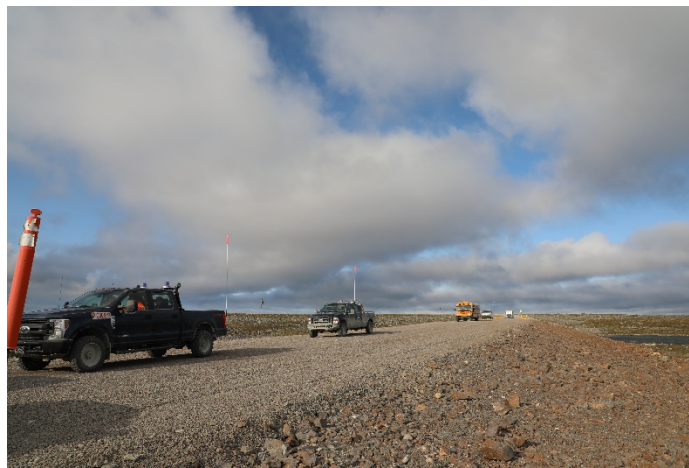
**Photo 36: Convoi sur la route de transport Amaruq**

- b) Pendant le déplacement sur la route, les agents ont croisé un convoi de véhicules essentiels voyageant de la mine Whale Tail jusqu'à la mine Meadowbank. Escorté par le service de l'environnement, ce convoi était composé de trois (3) camions (un du Service de l'environnement et les deux(2) autres renvoyés à Meadowbank) d'un autobus transportant les employés retournant chez eux après le changement du quart de travail) ainsi que d'un camion-restaurant. (voir [photo 36](#)).

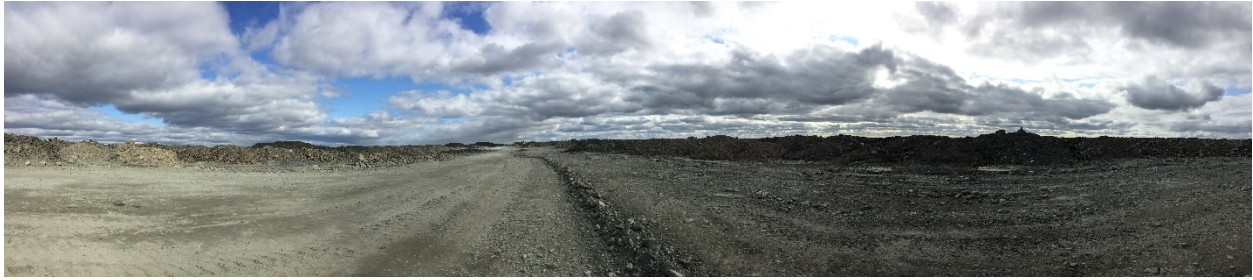
**Photo 40: Vue d'ensemble du site de la mine Whale Tail**

- a) Très grande activité au site Whale Tail avec forage au bassin nord et une mine devenant pleinement opérationnelle. (voir [photos 40](#) à [44](#)).

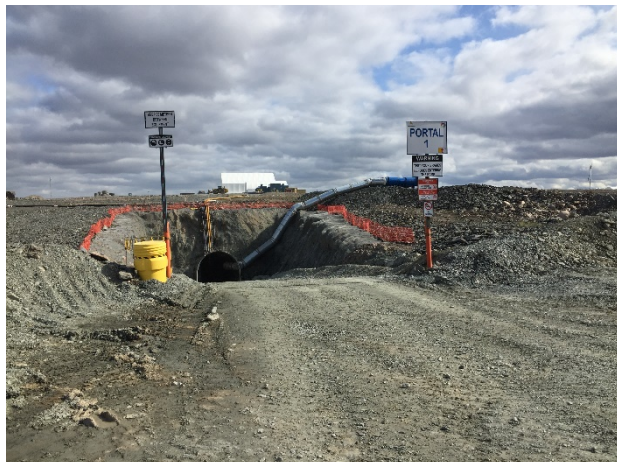
**Photo 45: Entrée de la fosse souterraine**

- b) Ouvrages d'exploration en cours avec des camions transportant, via l'entrée de la mine, les roches et le minerai d'extraction souterraine. (voir [photos 45](#) et [46](#)).

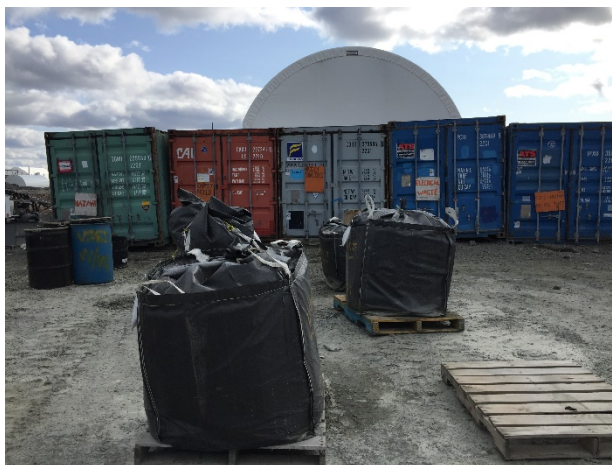
**Photo 47: Conteneurs maritimes pour le tri et l'entreposage des déchets sur le site Whale Tail**

- c) Il a été constaté, pendant la visite de 2019, qu'Agnico Eagle avait commencé à trier tous les déchets dangereux et combustibles et à les stocker dans des conteneurs maritimes répertoriés avant de les incinérer sur le site Meadowbank ou de les envoyer hors site dans des installations appropriées et approuvées d'élimination des déchets (voir [photo 21](#)).
