Titre du rapport:	Rapport de la Commission du Nunavut chargée de l'examen des répercussions sur la visite faite en 2019 au site du <i>projet de mine d'or Meliadine</i> de Mines Agnico Eagle Limitée (n° de dossier CNER 11MN034)
Projet :	Projet de mine d'or Meliadine
Emplacement du projet :	Région de Kivalliq, au Nunavut
Régime foncier :	Terres inuites
Propriétaire du projet :	Mines Agnico Eagle Limitée Site minier Meliadine Rankin Inlet (Nunavut) X0C 0G0
Coordonnées du promoteur :	Dan Gorton, coordonnateur de l'environnement
Téléphone :	(819) 759-3555, poste 4603996
Visite effectuée par :	Sophia Granchinho, gestionnaire, évaluation environnementale Téléphone : (867) 857-4829; courriel : sgranchinho@nirb.ca Erin Reimer, conseillère technique I Téléphone : (867) 857-4566; ereimer@nirb.ca
Date de la visite du site :	Le 20 août 2019
Dernière visite du site :	Le 17 août 2018
Rapport préparé par :	Sophia Granchinho, gestionnaire, évaluation environnementale

Le rapport présente les conclusions tirées à la suite de la visite du site du projet de mine d'or Meliadine par la CNER qui a eu lieu le 20 août 2019, ainsi qu'un résumé des commentaires et des préoccupations reçus de la part de membr

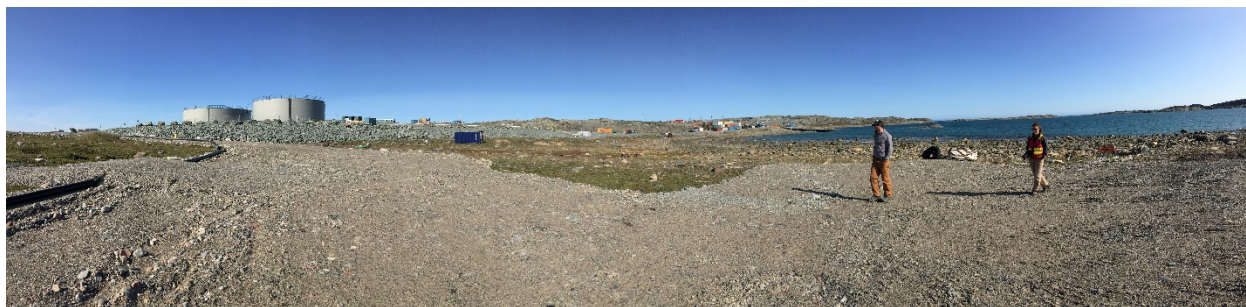
Photo 2 : Aperçu du site Itivia

- a) Les porte-conteneurs associés au projet Meliadine s'ancrent juste à l'intérieur ou juste à l'extérieur de la baie Melvin et la cargaison sèche est transportée à la rive à l'aide de barges, puis est délestée au moyen de la rampe de gravier au port Itivia. Cette rampe est aussi actuellement utilisée par le hameau de Rankin Inlet au cours du transport maritime annuel (voir la [photo 2](#)) :

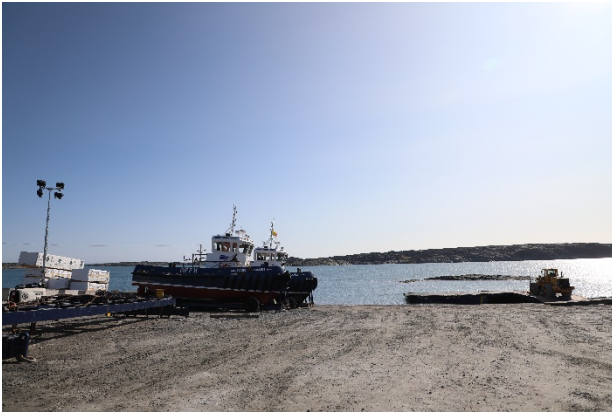
Photo 3 : Débarcadère de barges partagé par Agnico Eagle et la collectivité

- b) Le site Itivia était occupé; on s'y afférait à déplacer de l'équipement et des conteneurs maritimes et à préparer les lieux pour l'arrivée d'une autre barge à décharger (voir la [photo 3](#) et la [photo 4](#)).

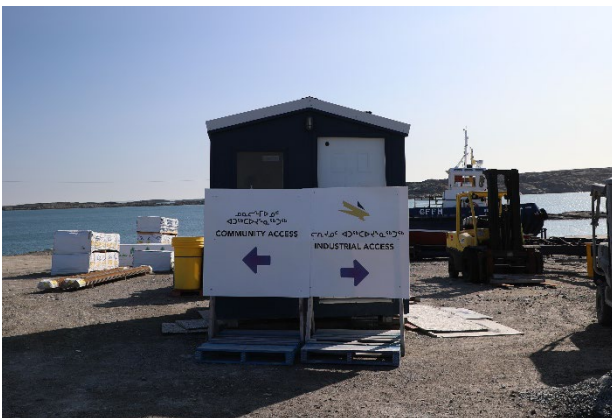
Photo 5 : Panneau d'affichage à la zone de conteneurs Itivia indiquant les zones publique et privée

- c) On a observé que le panneau sur le mur dans la zone a été mis à jour et indique clairement à la collectivité l'accès public au quai au débarcadère de barges d'Agnico Eagle (voir la [photo 5](#)).
- d) Le réservoir de déversement d'eau saline a été installé au site Itivia et semble être en bon état (voir la [photo 6](#)).
- e) On a aussi inspecté la traverse de motoneiges dans la zone Itivia d'Agnico Eagle et celle-ci semble être en bon état.
- f) En général, la zone semble être bien entretenue; toutefois, on a observé des débris un peu partout sur le site Itivia.

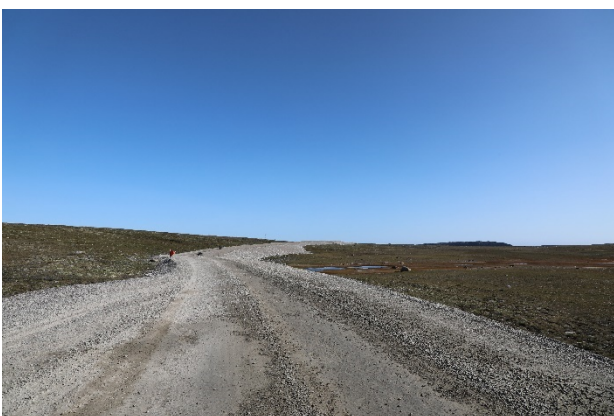
Photo 7 : Route de contournement

- a) La route de contournement est munie de panneaux clairs qui indiquent que la route est privée, en anglais et en inuktitut (voir la [photo 7](#) et la [photo 8](#)).
- b) À la traverse de motoneiges, il n'y avait pas de panneaux indiquant la présence de pentes raides ou de roches en bordure de la RAPTT (voir la [photo 9](#)).

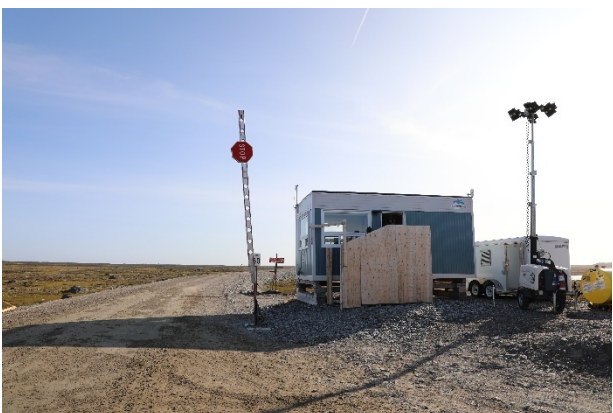
Photo 10 : Guérite la plus rapprochée de la localité de Rankin Inlet

et des véhicules tout terrain (VTT) qui vont et viennent (voir la [photo 10](#)). Seuls les VTT privés sont autorisés sur la RAPTT et ceux-ci doivent signer à l'entrée et à la sortie, et doivent indiquer où ils se rendent et quelle distance ils ont l'intention de parcourir le long de la RAPTT pour des raisons de sécurité. Aucun autre véhicule privé n'est autorisé sur la RAPTT actuellement. On a fait les observations suivantes le long de la RAPTT :

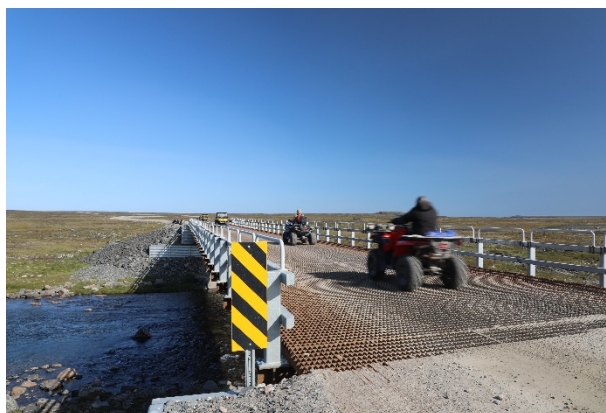
Photo 11 : VTT se déplaçant sur la RAPTT

- a) En se déplaçant le long de la RAPTT en direction de Meliadine, on a observé que la route est largement utilisée par les membres de la collectivité de Rankin Inlet (voir la [photo 11](#)) en plus de la circulation à destination et en provenance d'Itivia (voir la [photo 12](#)).
- b) Le personnel de la CNER a demandé une mise à jour du plan de construction d'un sentier de raccordement pour VTT et motoneiges pendant la visite du site et le personnel d'Agnico Eagle a indiqué que ce sentier pourrait ne pas être construit, mais que des discussions sont en cours avec l'organisation de chasseurs et de trappeurs.
- c) Le personnel de la CNER a noté que des conteneurs en cas d'urgence environnementale se trouvaient à tous les ponts ou à proximité de ceux-ci (voir la [photo 13](#) et la [photo 14](#)).

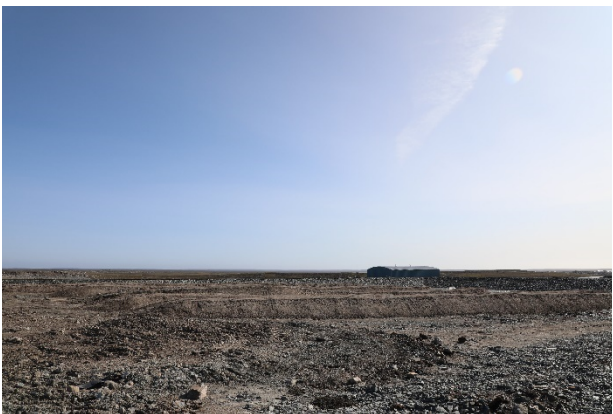
Photo 15 : Zone d'épandage agricole A

- a) Agnico Eagle a construit une zone d'épandage agricole (que l'on appelle la zone d'épandage agricole A) au site minier Meliadine en 2018 et celle-ci était en service pendant la visite du CNER au site. Agnico Eagle a commencé le traitement du sol contaminé aux hydrocarbures avec des nutriments comme cela est fait au site de la mine d'or Meadowbank (03MN107) puisque la société n'a pas connu autant de succès avec l'assainissement qu'elle en a eu au site Meadowbank. Le personnel de la CNER a été informé que cette zone d'épandage agricole fonctionnait à plein rendement (originellement conçue pour une durée de vie de 10 ans) en raison du déversement qui a eu lieu en février 2018 à l'un des parcs de stockage du carburant (réservoir de carburant du groupe électrogène) et d'une hausse générale du nombre de déversements au cours des deux dernières années. Ainsi, Agnico Eagle a construit une zone d'épandage agricole temporaire à côté de la zone d'épandage agricole A pour gérer le débordement de sol contaminé aux hydrocarbures (voir la [photo 15](#) et la [photo 16](#)).

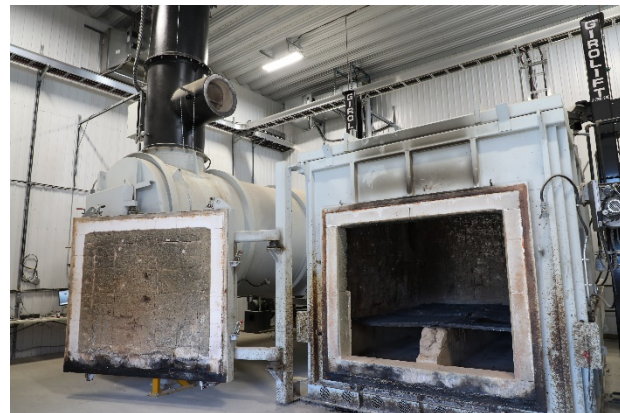
Photo 19 : Incinérateur de Meliadine

- c) Le personnel de la CNER a noté que l'incinérateur ne semblait pas répondre à la demande puisque des déchets étaient accumulés à l'intérieur du bâtiment d'incinération, et a appris que l'incinérateur ne fonctionnait pas adéquatement et n'atteignait pas les températures appropriées pour la combustion et l'incinération des déchets. Agnico Eagle tente de régler le problème. Agnico Eagle a aussi des problèmes parce que le bâtiment qui abrite l'incinérateur surchauffe pendant l'incinération et que les employés doivent ouvrir les portes. Pour empêcher la faune d'entrer dans le bâtiment d'incinération, une barrière temporaire a été installée (voir la [photo 18](#) et la [photo 20](#)).

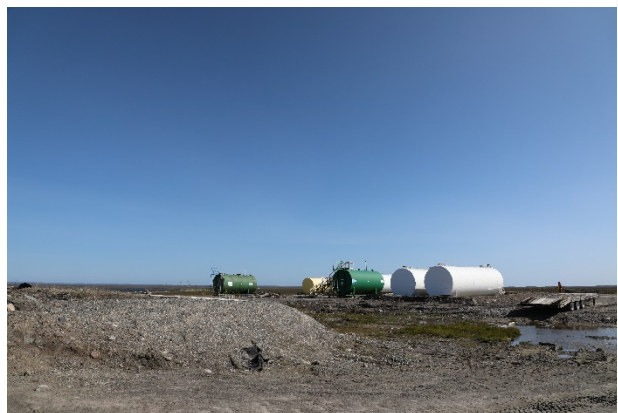
Photo 27 : Parc de stockage de carburant temporaire au site d'exploration

- f) La visite du site comprenait aussi le parc de réservoirs de stockage de carburant temporaire et la zone d'épandage agricole temporaire au site d'exploration pour donner suite à la visite du site en 2017. Agnico Eagle a fait remarquer que les deux emplacements seraient désaffectés à l'été 2018. Pendant la visite du site, les travaux de désaffectation au parc de stockage du carburant temporaire et à la zone d'épandage agricole temporaire n'étaient pas entamés, et le personnel d'Agnico Eagle a indiqué que l'assainissement du site n'avait pas commencé (voir la [photo 27](#)).

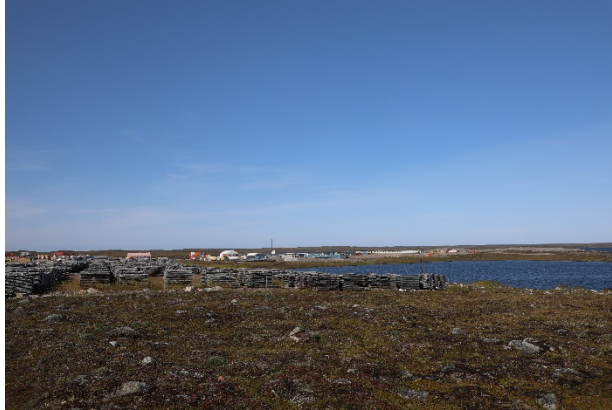
Photo 29 : Camp d'exploration minière à Meliadine

- g) Les espèces sauvages observées pendant la visite du site comprennent les oies (naines, blanches et du Canada), huards, spermophiles arctiques, corbeaux, lièvres arctiques et cygnes siffleurs.
- h) Pendant la visite du site, le personnel de la CNER a appris que le camp d'exploration de 200 personnes était encore utilisé, mais qu'il était en train d'être lentement désaffecté (voir la [photo 29](#)).

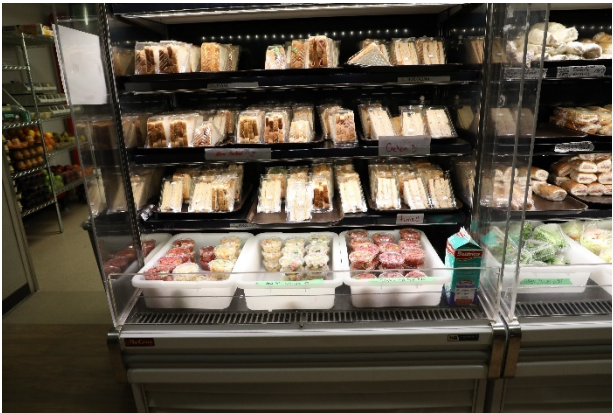
Photo 30 : Sandwiches et salades dans des contenants en plastique à la cafétéria

- g) Le personnel de la CNER a eu l'occasion de dîner à la cafétéria de Meliadine et a noté que toute la nourriture était préemballée dans des contenants de plastique individuels, notamment des salades, des sandwiches et des tranches de pizza. Le personnel de la CNER a mentionné des préoccupations avec cette façon de procéder parce qu'elle pourrait entraîner de grandes quantités de déchets de plastique. Le personnel d'Agnico Eagle a indiqué être en train de travailler pour réduire les déchets dans l'ensemble du site (voir la [photo 30](#) et la [photo 31](#)).

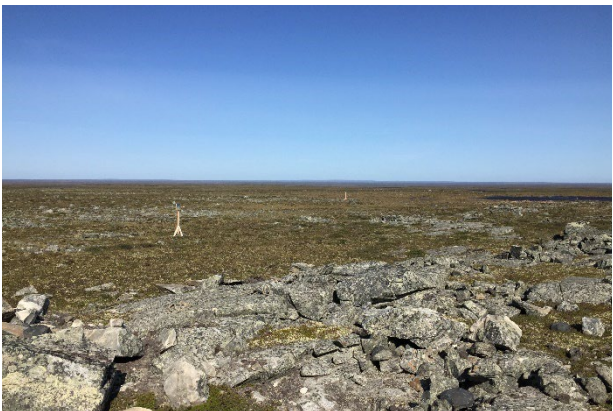
Photo 35 : Station d'échantillonnage de la poussière le long de la RAPTT

Le personnel d'Agnico Eagle a indiqué qu'il continue à appliquer le dépoussiérant TETRA Flake (chlorure de calcium) le long de la RAPTT et que des mesures d'élimination de la poussière continuent d'être mises en œuvre à plusieurs stations le long de la RAPTT (voir la [photo 35](#)). En réponse aux questions du personnel de la CNER, Agnico Eagle a indiqué que l'essai de nouveaux dépoussiérants sur une partie de la RAPTT en 2018 n'a pas été efficace et que le plan consiste à continuer à utiliser du chlorure de calcium comme dépoussiérant.

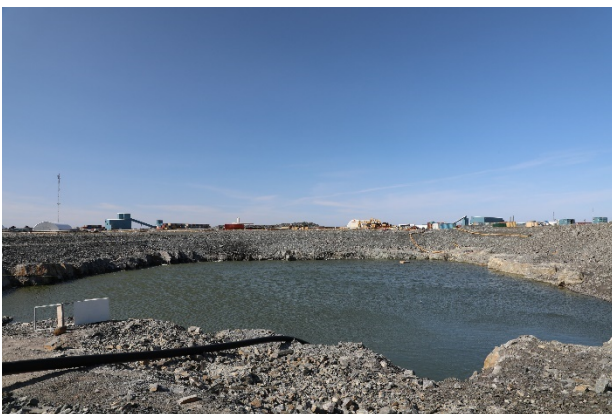
Photo 37 : Bassin d'eau saline qui stocke l'eau saline des activités souterraines au projet de mine d'or Meliadine

Au bassin de gestion de l'eau saline, le personnel de la CNER a observé le pompage de l'eau saline sous la terre jusqu'à un des bassins de rétention de la zone-P. Au bassin de collecte 5, les trois (3) évaporateurs n'étaient pas en service pour traiter l'eau puisque l'eau saline est réutilisée pour le forage ou est transportée par camion à l'installation de rejet de l'eau saline à Itivia pour être finalement rejetée dans l'environnement marin (voir la [photo 37](#) et la [photo 38](#)).
