Rapport de la Commission du Nunavut
chargée de l'examen des répercussions
sur la mise à jour faite en 2020 au site
Projet de mine d'or de Meliadine
Mines Agnico Eagle Limitée
n° de dossier CNER 11MN034

Titre du rapport :	Rapport de la Commission du Nunavut chargée de l'examen des répercussions sur la mise à jour faite en 2020 au site du <i>Projet de mine d'or de Meliadine</i> des Mines Agnico Eagle Limitée (n° de dossier CNER 11MN034)
Projet :	Projet de mine d'or Meliadine
Emplacement du projet :	Région du Kivalliq, au Nunavut
Régime foncier :	Terres inuites
Propriétaire des projets :	Mines Agnico Eagle Limitée Site minier Meliadine Rankin Inlet (Nunavut) X0C 0G0
Coordonnées du promoteur :	Sara Savoie, conseillère en conformité Dan Gorton, coordonnateur environnemental
Téléphone :	819-759-3555, poste 4603996
Rapport préparé par :	Emily Koide, conseillère technique I Erin Reimer, conseillère technique I
Photographies par :	Avec l'autorisation des Mines Agnico Eagle Limitée. Personnel de la CNER : Emily Koide et Kelli Gillard
Photographies de la page couverture :	1) Route d'accès praticable en tout temps 2) Conduite de rejet de l'eau saline 3) Station de surveillance des retombées d

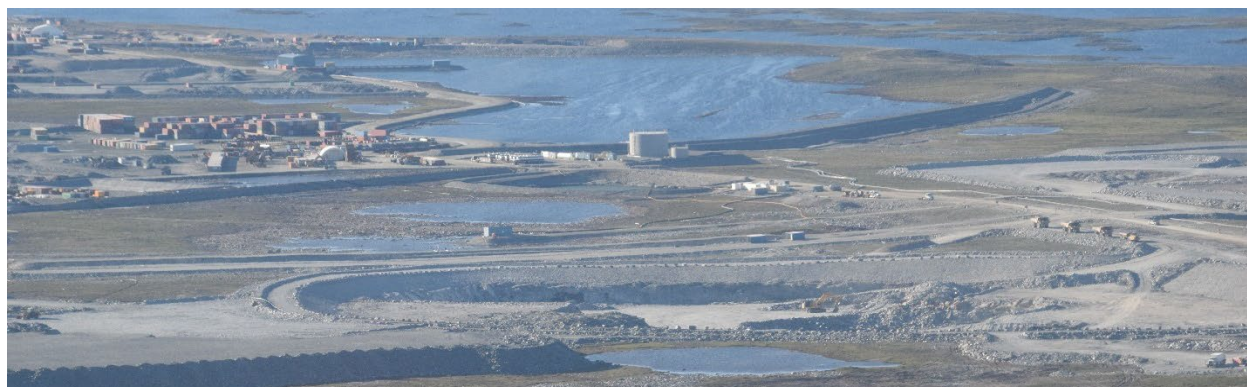
Photo 1 : Aperçu du site minier Meliadine

Voir la [photo 1](#) qui montre le site minier Meliadine. La [figure 1](#) et la [figure 2](#) présentent le plan d'ensemble du site minier Meliadine et des installations de triage à Rankin Inlet.

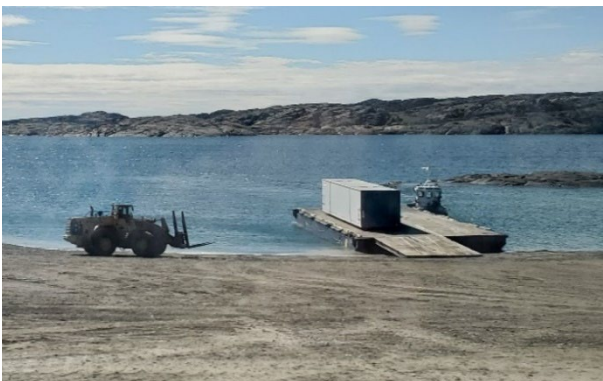
Photo 3 : Débarcadère de barges communautaire

- b) Itivia est partagé entre la communauté et la mine d'or de Meliadine, l'aire de dépôt de la mine étant séparée de l'aire de dépôt de la communauté ([Photo 3](#) et [Photo 4](#)).

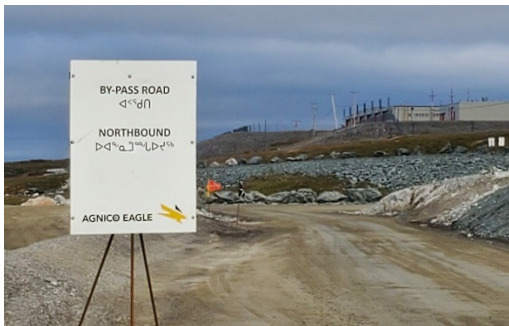
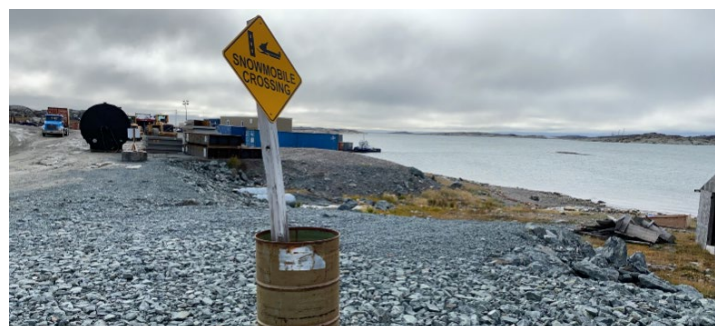
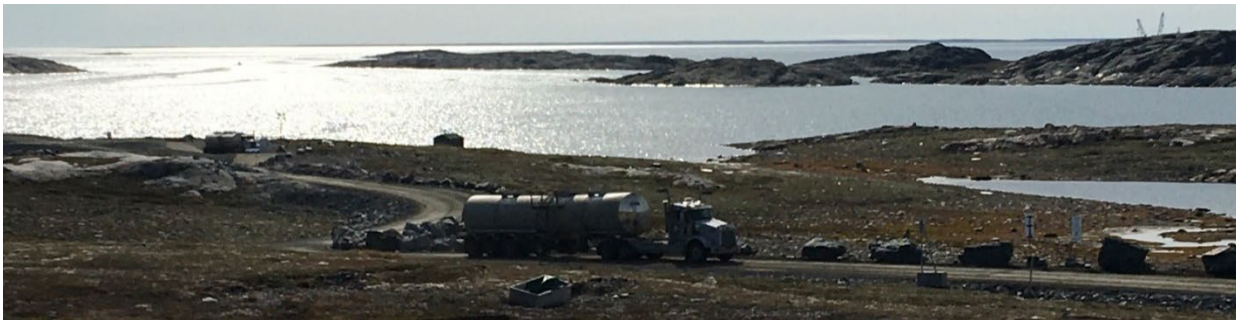
- a) La route de contournement est munie de panneaux de signalisation clairs en anglais et en inuktitut (Photo 7).
- b) Une traverse de motoneiges est marquée pour permettre l'accès à la baie Itivia (Photo 8).
- c) Le personnel de la CNER a observé des camions d'eau saline le long de la route de contournement (Photo 9).

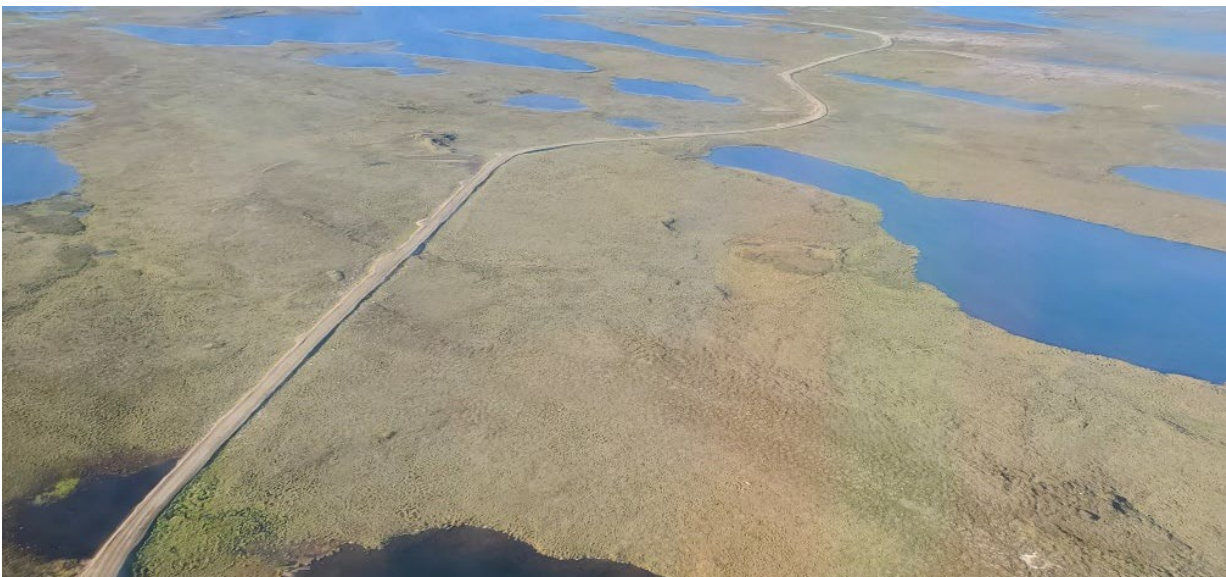
Photo 10 : RAPTT

- a) La RAPTT, une route de 25 kilomètres, relie le site minier principal à la route de contournement ([Photo 10](#)).
- b) La guérite près de la collectivité de Rankin Inlet sert à tenir un registre de toute la circulation liée à la mine et des véhicules tout-terrain (VTT). Un panneau a été placé sur la guérite pour avertir les membres de la collectivité que le site minier est actuellement isolé en raison des restrictions de la santé publique. Agnico Eagle a déclaré qu'un protocole d'exploitation différée est en place qui exige que tout travailleur qui se déplace au sud de la guérite figure sur une liste de travailleurs approuvés et demande aux travailleurs d'éviter toute interaction avec les membres de la collectivité ([Photo 11](#), [Photo 12](#)).

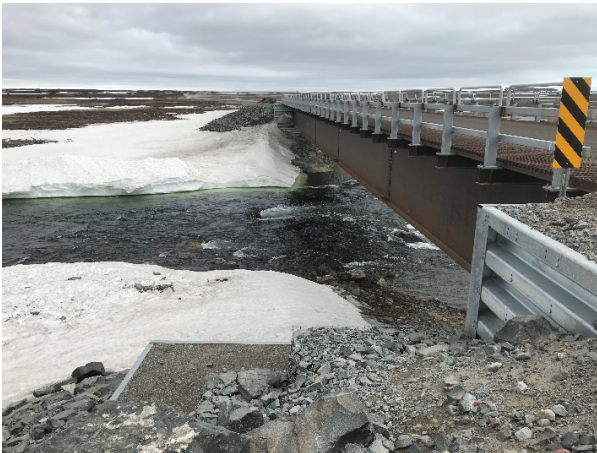
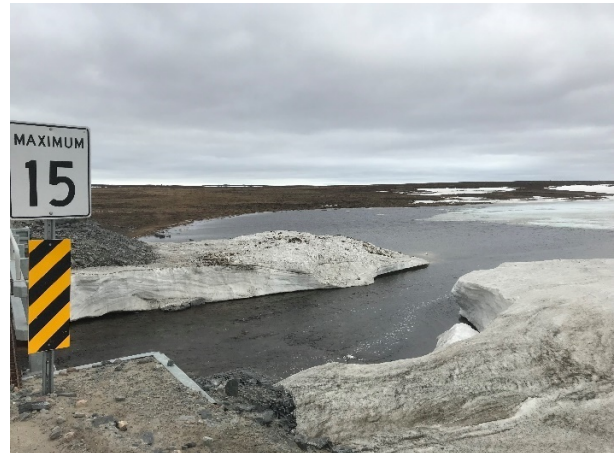
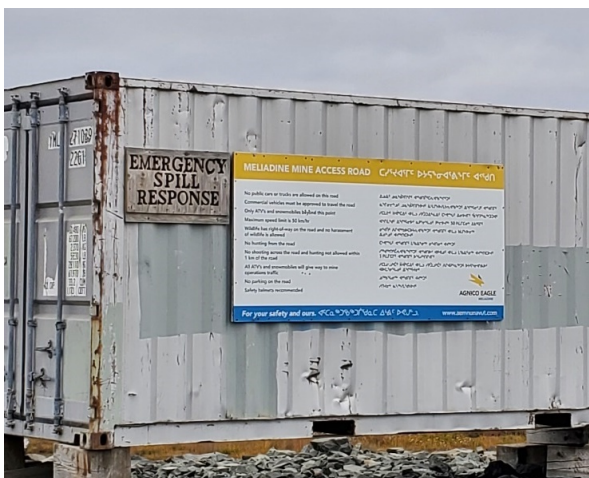
- c) Des panneaux de signalisation indiquent les traversées de ponts et les limites de vitesse sur le pont ([Photo 13](#), [Photo 14](#)).
- d) Des conteneurs maritimes dotés d'équipement d'intervention en cas de déversement sont situés à toutes les traversées de ponts ([Photo 15](#)).

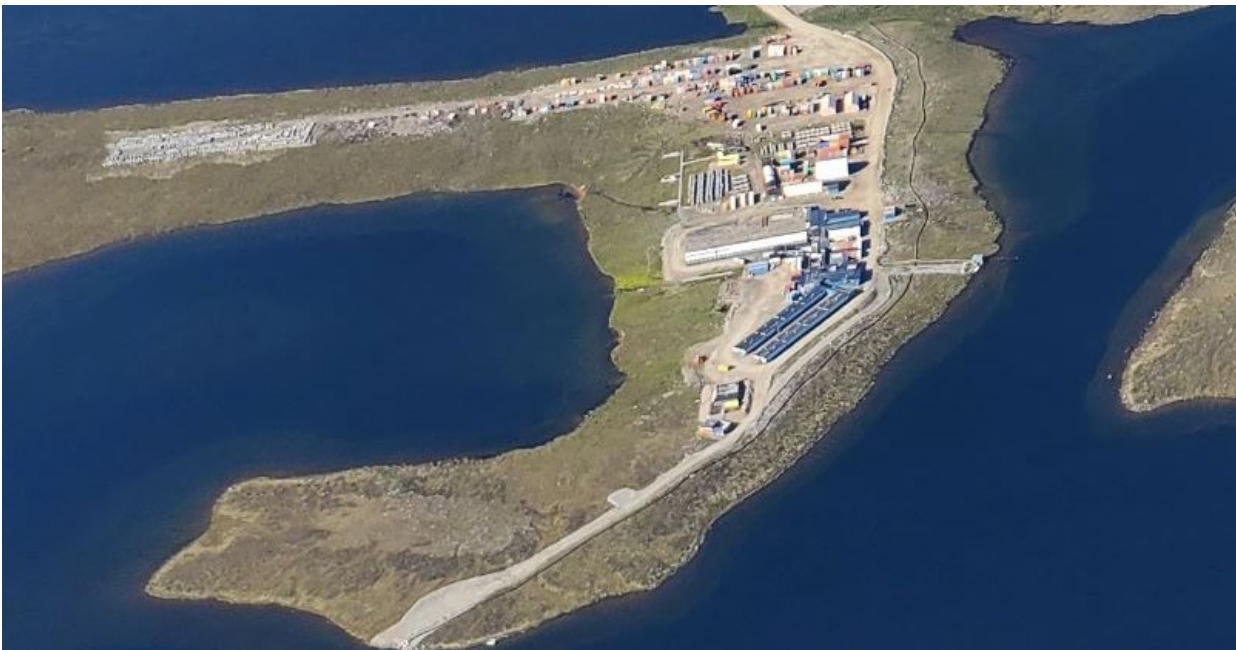
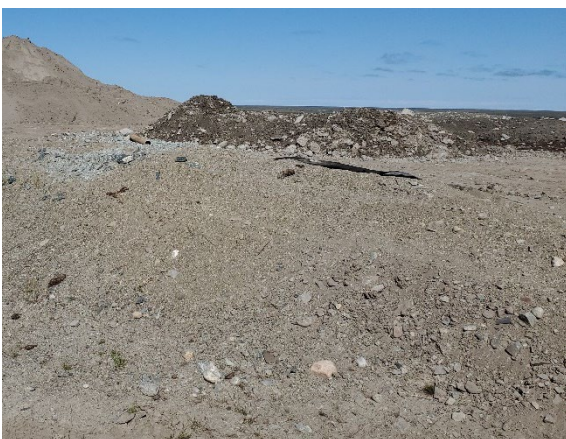
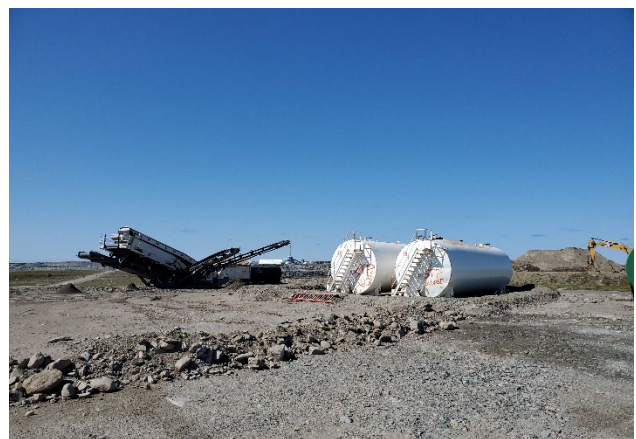
- a) Agnico Eagle fait remarquer que le camp d'exploration est toujours utilisé avec une capacité pour 144 personnes (Photo 17).
- b) Le criblage (tri des matériaux à grains grossiers) sur la zone d'épandage agricole du camp d'exploration a eu lieu pendant l'été 2020 (Photo 18).
- c) Une petite berme a été construite autour des réservoirs de carburant contenant des boues d'épuration comme enceinte de confinement secondaire. Agnico Eagle a indiqué qu'elle évalue actuellement l'expédition de réservoirs de carburant vides vers l'extérieur du site (Photo 19).

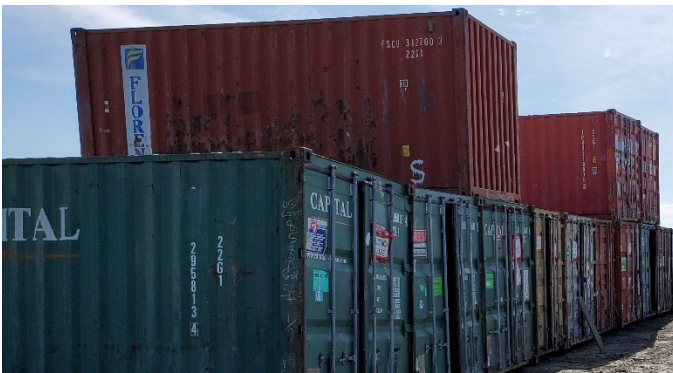
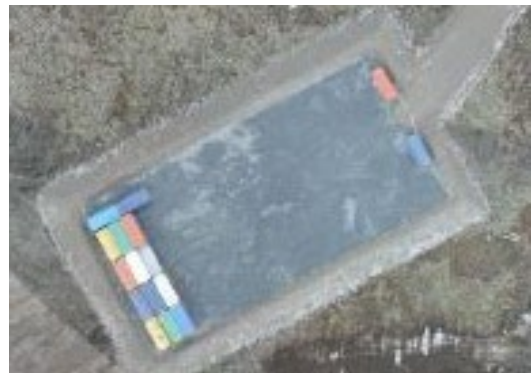
- j) En 2019, le personnel de la CNER a été informé que la décharge avait atteint sa pleine capacité.³ En 2020, Agnico Eagle a mis en œuvre une campagne pour améliorer la séparation du bois (Photo 30). Le bois et l'acier ont été retirés de la décharge pour améliorer la compaction. Un arriéré de sept (7) conteneurs maritimes de déchets alimentaires a également été expédié hors du site.
- k) Agnico Eagle a indiqué qu'une campagne a également été lancée pour améliorer la séparation des matières dangereuses grâce à la mise en œuvre d'un système d'approbation de conteneurs maritimes. Le promoteur assure la surveillance pour garantir que les portes de ces conteneurs maritimes sont maintenues fermées et sont inspectées régulièrement (Photo 32).
- l) Une plateforme de stockage du cyanure a été construite (Photo 33).
- m) Aucun dispositif de dissuasion de la faune n'est placé à la décharge.

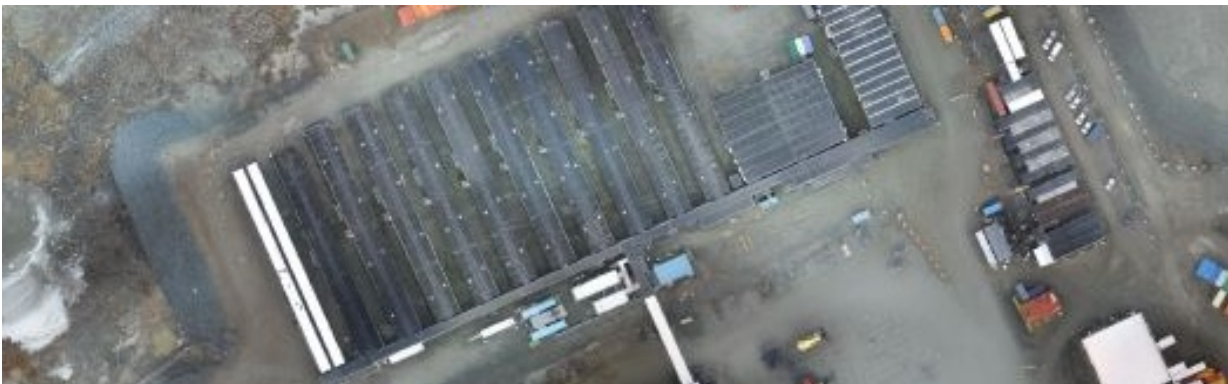
Photo 36 : Camp

p) Deux (2) ailes d'hébergement ont été ajoutées au camp Meliadine (Photo 36).

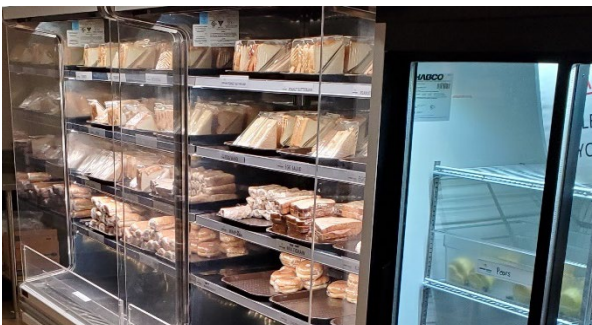
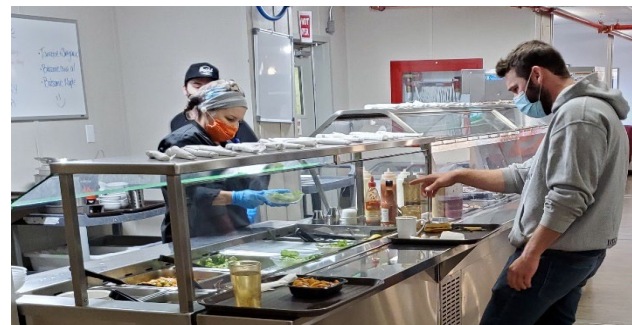
q) En 2019, le personnel de la CNER a suggéré de réduire l'utilisation des conteneurs alimentaires en plastique à usage unique afin de réduire les déchets⁴. En 2020, Agnico Eagle a indiqué que bien que certains aliments soient encore servis dans du plastique à usage unique, pour permettre aux mineurs souterrains de prendre leur dîner, un comptoir à salades a été installé pour les travailleurs à l'air libre (Photo 37, Photo 38). L'utilisation de gobelets en carton a été provisoirement rétablie pour des raisons de santé publique liées à la COVID-19.

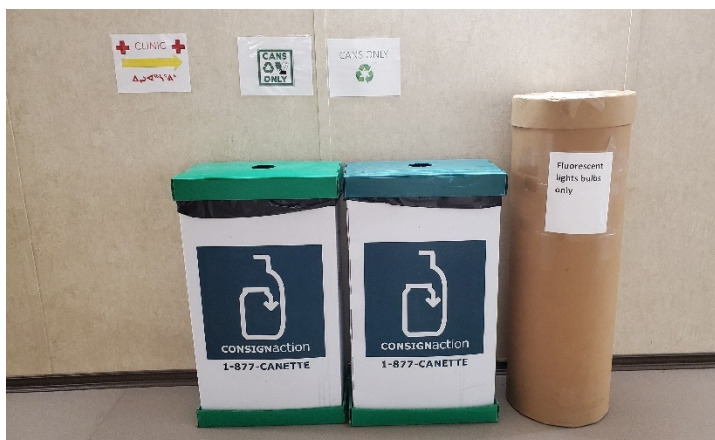
Photo 39 : Séparation des déchets à l'intérieur

- r) Agnico Eagle a indiqué la mise en place de nouveaux panneaux de signalisation pour la séparation des déchets à l'intérieur (Photo 39).

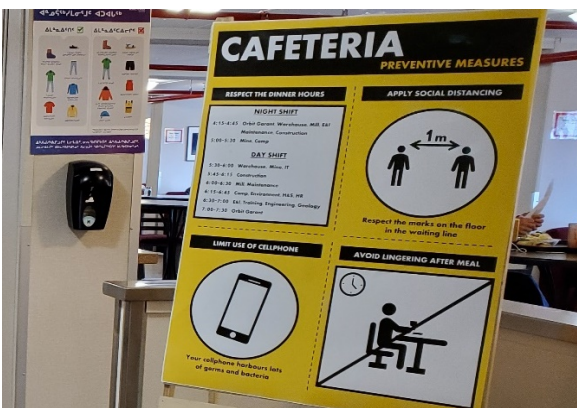
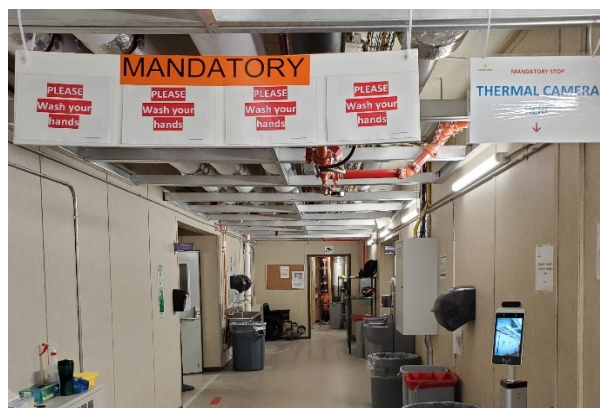
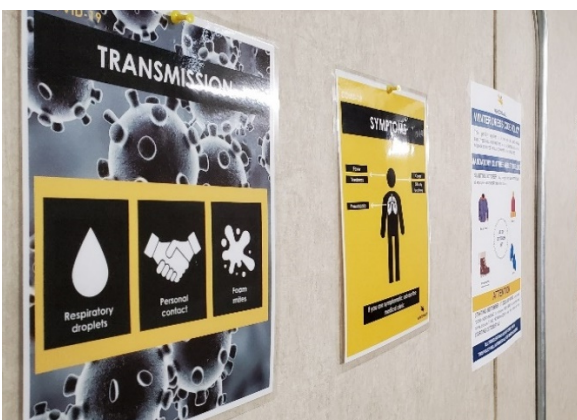
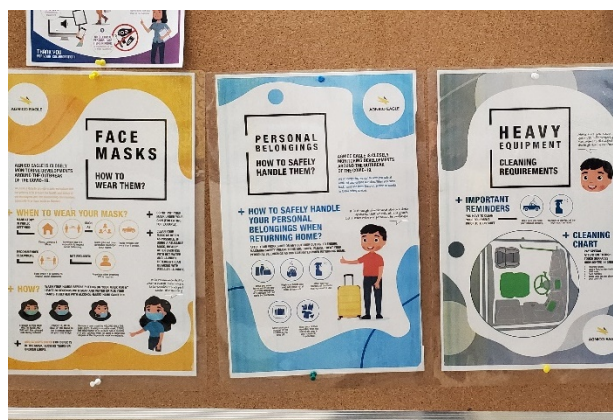
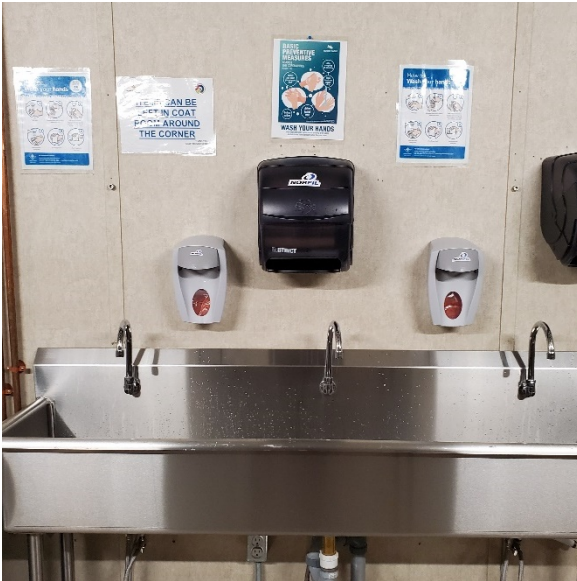
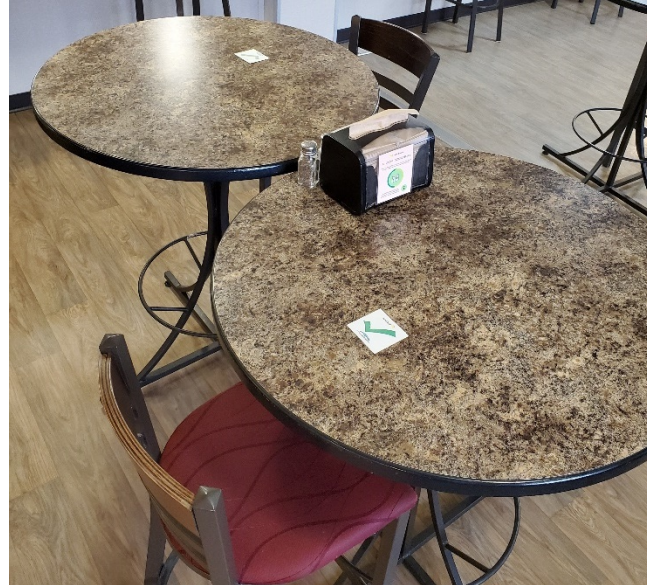
- s) Agnico Eagle a informé la CNER que les mises à jour liées à santé publique pour la COVID-19 ont été mises en œuvre sur le site. Des panneaux de signalisation sont présents dans l'ensemble du camp (Photo 40, Photo 41, Photo 42, et Photo 43), des pratiques de distanciation physique sont appliquées à la cafétéria (Photo 45) et une nouvelle station de lavage des mains a été installée (Photo 44), le gymnase a une capacité limitée et les zones souvent touchées sont nettoyées deux fois par jour.

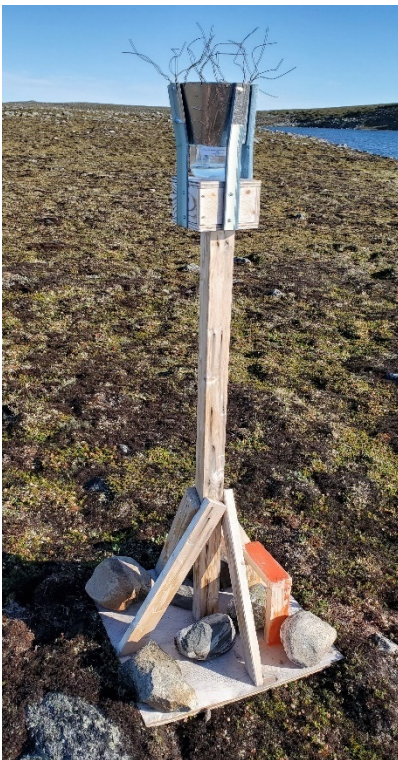
Photo 46 : Station de surveillance des retombées de poussières

- a) Agnico Eagle a informé la CNER que des stations supplémentaires de surveillance des retombées de poussières ont été ajoutées le long de la RAPTT ([Photo 46](#)).
- b) Les unités Partisol utilisées pour mesurer la poussière totale en suspension n'ont pas fonctionné pendant la majorité de 2019 et 2020, et n'ont pas encore été installées.
- c) Le chlorure de calcium a été utilisé comme dépoussiérant de la RAPTT et au site ([Photo 47](#)).

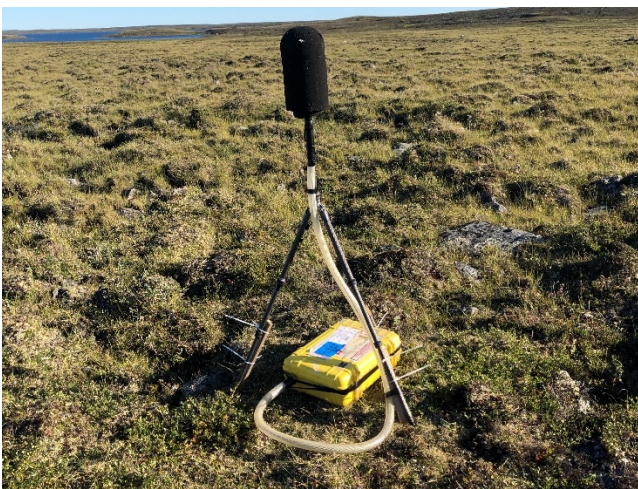
Photo 48 : Station de surveillance du bruit

- d) Trois (3) stations de surveillance du bruit sont installées sur le site minier et sur la RAPTT ([Photo 48](#)).

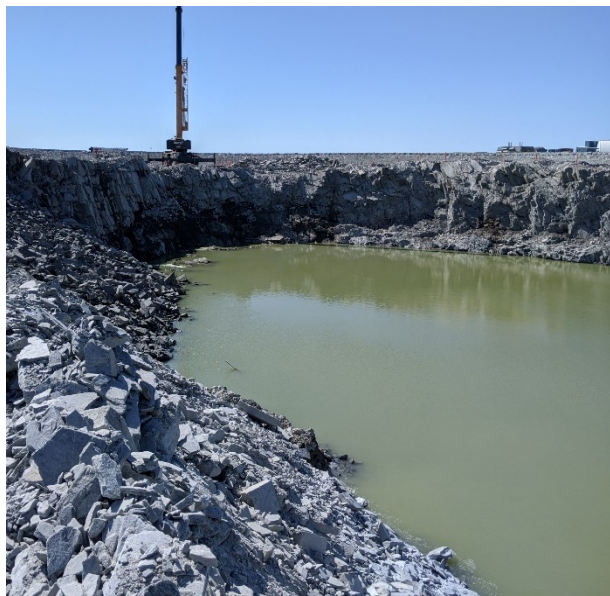
Photo 49 : SP-2

- e) Les eaux souterraines sont stockées dans les bassins d'eau saline ([Photo 49](#) et [Photo 50](#)).
- f) En 2020, l'eau saline en excès a été transportée par camion du site minier au port d'Itivia où elle a été transférée à un réservoir d'eau saline et les rejets par la conduite ont été redoublés vers un diffuseur dans la baie Melvin ([Photo 51](#) et [Photo 52](#)).

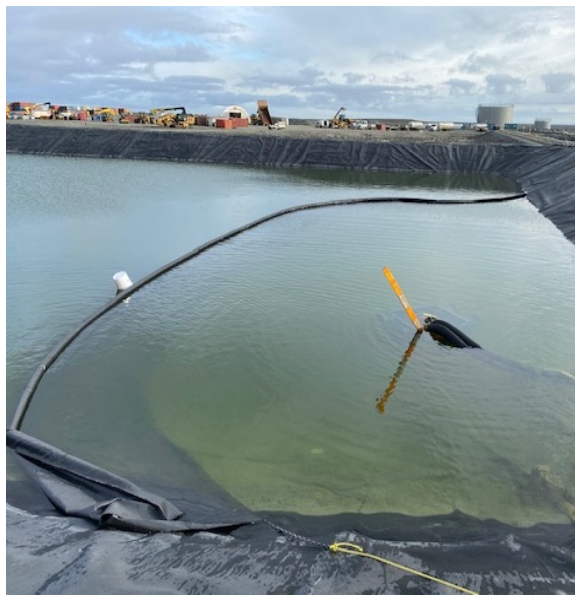
Photo 50 : Rideau de turbidité à SP-3

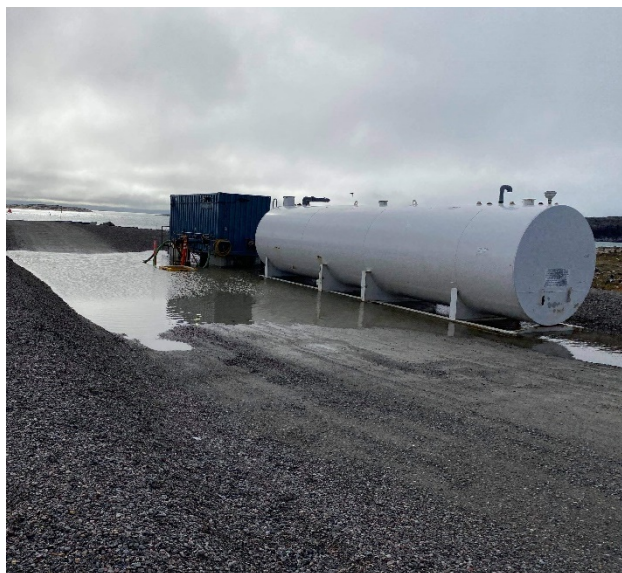
Photo 51 : Station de déchargement des camions et réservoir d'eau saline

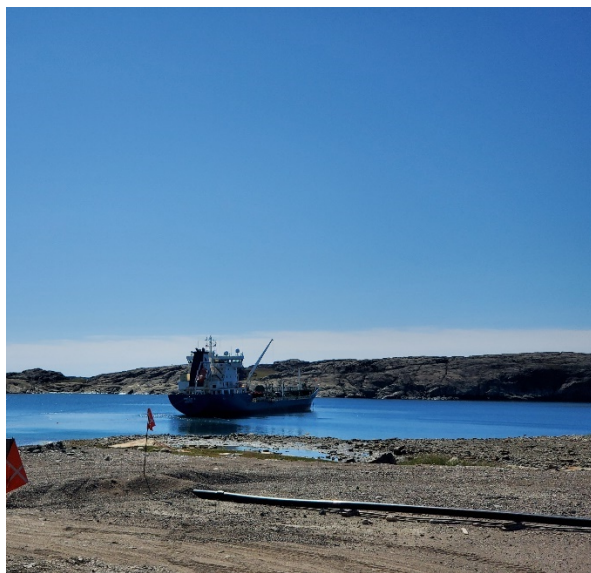
Photo 52 : Conduite de rejet de l'eau saline

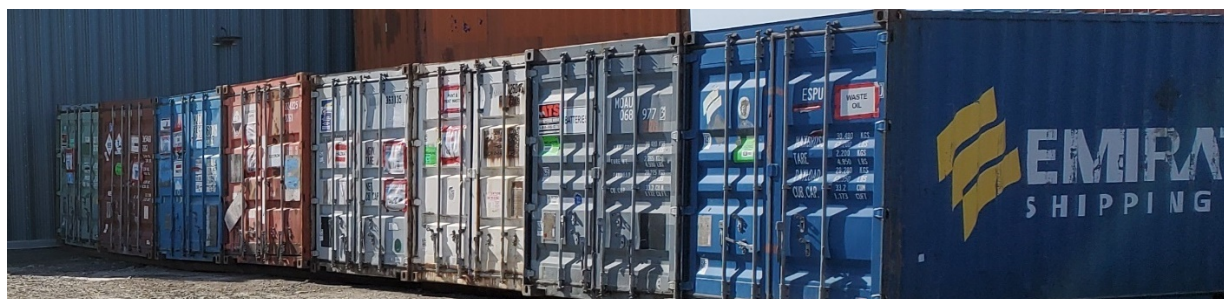
Photo 57 : Gestion des déchets

- i) Dans son *Rapport annuel de 2019*⁵, Agnico Eagle a déclaré le décès de 15 renards, ce qui indique que le site minier Meliadine continue d'être un attractif pour les prédateurs et les charognards. Comme indiqué ci-dessus, la gestion des déchets sur le site s'est améliorée (Photo 57). Agnico Eagle a indiqué qu'elle a mis en œuvre des nettoyages à l'échelle du site les dimanches pour aider à la gestion des débris sur le site. Toutefois, il n'y a toujours pas de clôture ou de dispositif de dissuasion de la faune à la décharge. La CNER est consciente que

les entrepreneurs de BearWise n'ont pas pu se rendre sur le site car la COVID-19 a limité les déplacements du personnel au Nunavut.
