Commission du Nunavut chargée de l'examen des répercussions
Rapport de mise à jour du site
du Projet de mine d'or Meliadine
d'Agnico Eagle Mines Limited
No. de dossier 11MN034 de la CNER

octobre 2021

Projet: Projet de mine d'or Meliadine **Emplacement du projet:** Région de Kivalliq, Nunavut

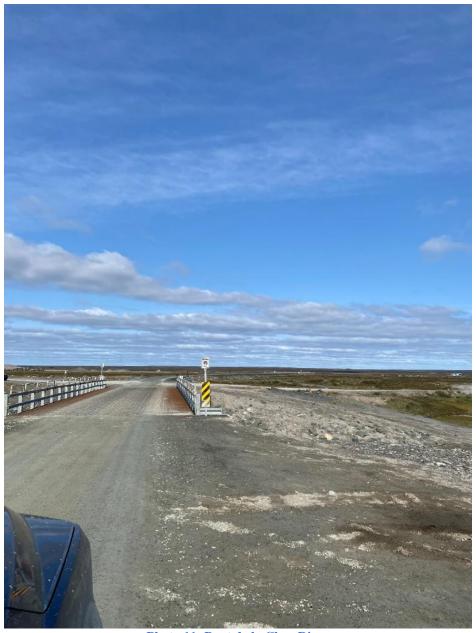
Photo 11: Pont de la Char River

- L'entretien des ponts a été effectué en août 2021.
- Les ponts sont inspectés régulièrement.

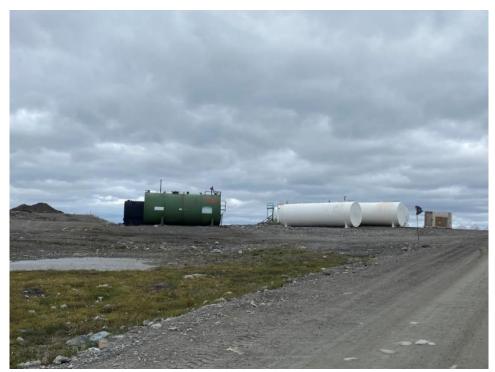
Photo 21: Réservoirs de carburant au camp d'exploration

- À l'été 2021, Agnico Eagle a entrepris un nettoyage du site autour du camp d'exploration (Photo 20).
- Agnico Eagle envisage d'expédier les réservoirs de carburant vides à l'extérieur du site. Ces réservoirs contenaient des boues d'épuration. Ils étaient entourés d'une petite berme de gravier, construite comme enceinte de confinement secondaire en cas de fuite ou de déversement (Photo 21).
- Les rangs de sol contaminé dans l'aire d'épandage Agricole ont été retournés (Photo 22).

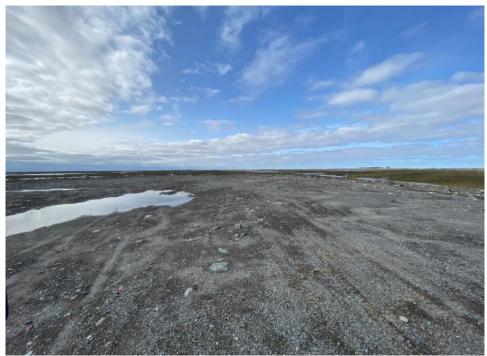
Photo 29: Carrière B7-1 remise en état

Agnico Eagle a souligné que la remise en état des carrières et eskers a été terminée en 2019.
 (Photo 29 et Photo 30).

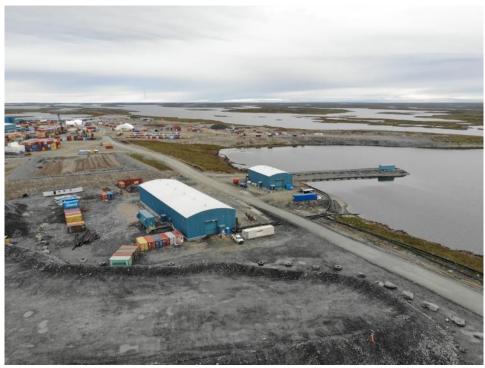
Photo 36: Centrale de traitement des eaux

• En 2020-2021, Agnico Eagle a bâti cette centrale de traitement des eaux afin de centraliser le traitement des eaux de contact dans un seul édifice (PPhoto 36).

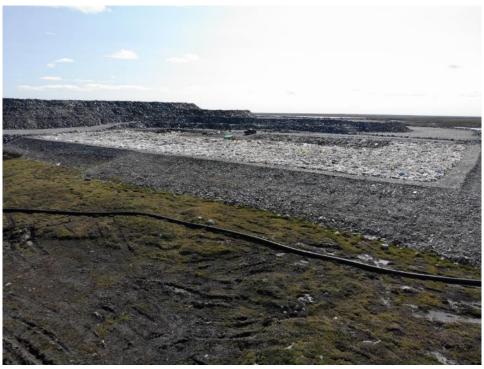
Photo 42: Décharge

- Un séparateur d'hydrocarbures a été installé sur le site de l'aire d'épandage agricole A pour traiter l'eau accumulée des albraques (Photo 41).
- Une étude sur le volume de la décharge a été terminée le 10 août 2021. À l'heure actuelle, la décharge a un volume de 13 587.7 mètres cubes (Photo 42).

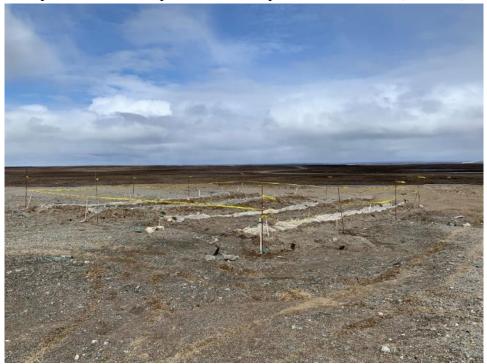
Photo 51: Parcelle de revégétalisation

Des représentants de l'université de la Saskatchewan ont pu venir sur le site à la mi-juin
 2021 pour surveiller les parcelles et entreprendre des travaux (Photo 51)

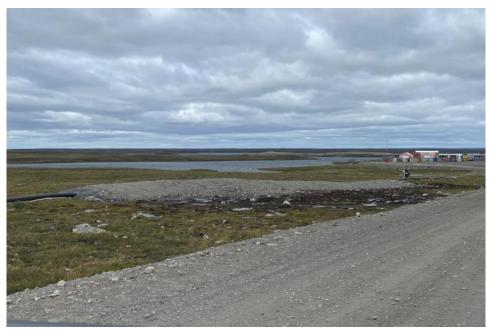
Photo 52: Traverse pour espèces sauvages sur le site

- Une traverse de ligne d'eau a été installée sur le site en juin 2021 (<u>Photo 52</u>). Il n'existe aucune traverse de ce genre sur la RAPTT car la pente de remblai est suffisamment progressive pour ne pas empêcher le passage.
- Des effigies de harfangs des neiges, des tourniquets réflecteurs, des ballons, des échalas, des cerfs-volants et des canons à propane ont été utilisés à plusieurs endroits en 2021 pour empêcher les oiseaux de nidifier dans des lieux cruciaux de l'exploitation (Photo 53).

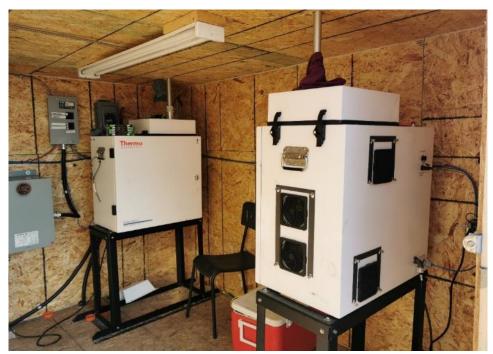
Photo 56: Surveillance de la qualité de l'air

Des unités de surveillance de la qualité de l'air ont été réinstallées par le fournisseur en octobre 2020 (Photo 56). Agnico Eagle a obtenu un ensemble de pièces de rechange, tel que recommandé, et des techniciens en environnement Air effectuent de la surveillance de routine selon un horaire établi.

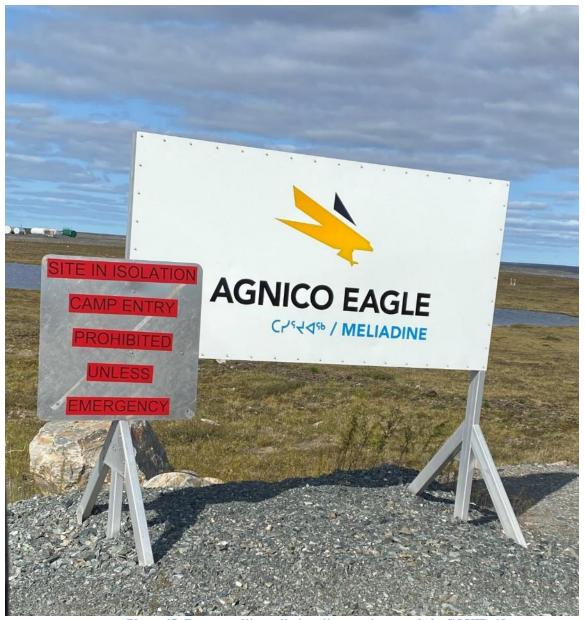
Photo 65: Panneau d'interdiction d'entrer à cause de la COVID-19

• La mine d'or Meliadine Gold Mine est encore placée en quarantaine, soumise à une politique d'interdiction de contact et à un protocole d'isolement opérationnel (Photo 65).
