Novembre 2020

Titre du rapport:	Mise à jour sur le site du <i>projet de Mary River</i> de la Baffinland Iron Mines Corporation, réalisée à l'été 2020 par la Commission du Nunavut chargée de l'examen des répercussions, dans le cadre de son programme de surveillance. (Dossier no. 08MN053 de la CNER)
Project:	Projet de Mary River
Project Location:	Région de Qikiqtani (Nord de l'île de Baffin), Nunavut
Titre de propriété:	Terres inuites
Propriétaire du projet :	Baffinland Iron Mines Corporation 2275 chemin Upper Middle Est, Bureau 300 Oakville, ON L6H 0C3
Contact pour le promoteur:	Megan Lord-Hoyle, vice-présidente, Développement durable
Téléphone:	(416) 364-8820, poste 5050
Agents de surveillance:	Cory Barker, conseiller technique I Solomon Amuno, conseiller technique II
Rapport préparé par:	Cory Barker, conseiller technique I
Telephone:	(867) 983-4607; cbarker@nirb.ca (867) 983 4603; samuno@nirb.ca
Séance d'information publique:	24 août 2020

Visite précédente:	Du 6 au 9 février, 2020
Photos:	Baffinland Iron Mines, Juin à septembre 2020
Photos couverture:	Narval à Bruce Head, plate-forme d'observation à Bruce Head, gisement no.1, source d'emprunt du chemin Tote et port de Milne

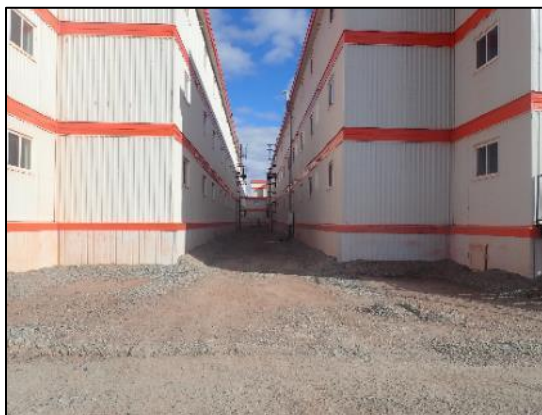
Selon la modalité et condition (M/C) 64 du certificat de projet no.005, le promoteur doit instaurer et maintenir des protocoles de gestion des déchets pour minimiser les interactions des carnivores sur le site. Comme le prouve la [photo 4](#), des plinthes en métal ont été installées à cette fin autour de la base du complexe d'hébergement.

Photo 4: Plinthes en métal autour de la base du complexe d'hébergement Sailivik

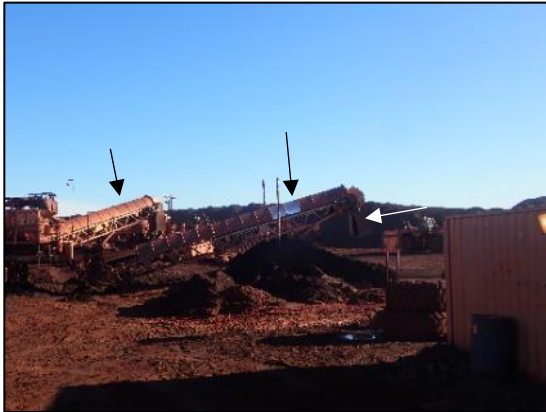
Photo 15: Caches et soufflets sur la courroie du convoyeur du concasseur

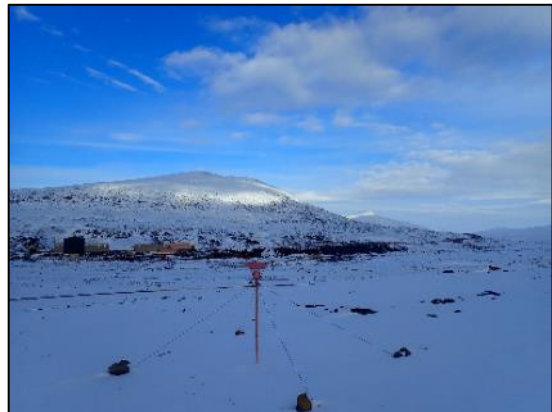
Photo 18: Poste de surveillance des retombées de poussière près de l'usine de concassage, 15 septembre 2020

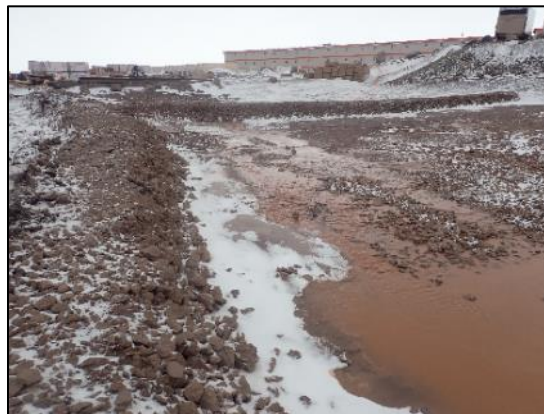
Selon les modalités et conditions (M/C) 26 et 43, le promoteur doit concevoir et appliquer des protocoles pour prévenir, réduire et contrôler l'érosion du site. Les photos [19](#), [20](#), [35](#), [36](#) et [47](#)

Photo 20: Barrage de retenue près du complexe d'hébergement Sailivik

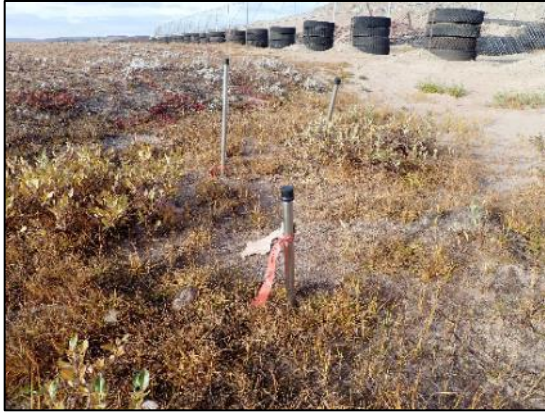
Selon la M/C 23 du certificat de projet no.005, le promoteur doit concevoir et mettre en vigueur un programme de surveillance de l'eau souterraine avec un plan connexe. Les photos [27](#) et [28](#) illustrent la collecte de données et l'entretien des puits d'eau souterraine dans diverses zones du projet.

Photo 27: Puits de surveillance de l'eau souterraine au site d'enfouissement

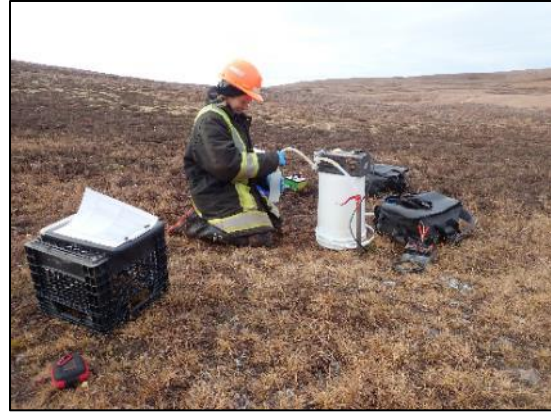
Photo 28: Échantillonnage au puits de surveillance de l'eau souterraine

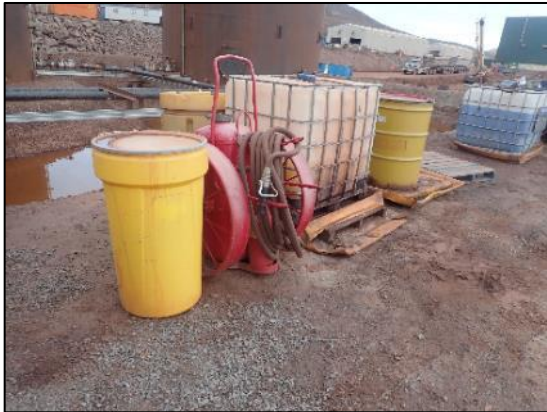
Au titre de la M/C 92 du certificat de projet no.005, le promoteur doit avoir de l'équipement d'intervention à sa portée, en cas de déversement de carburant. Les photos [31](#) et [32](#) prouvent que cet équipement est entreposé dans le parc de stockage du site de la mine et prêt à être utilisé en cas de déversement.

Photo 31: Équipement d'intervention entreposé sur l'aire de ravitaillement des véhicules

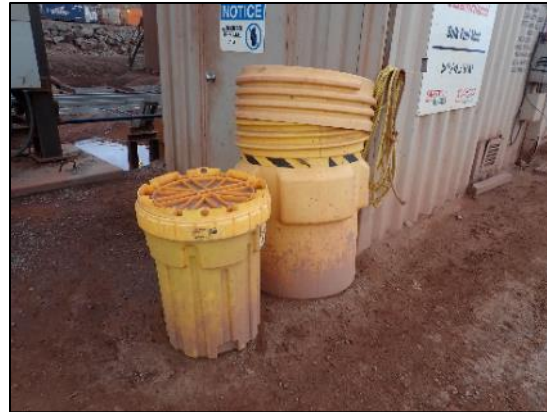
Photo 32: Équipement d'intervention supplémentaire en cas de déversement

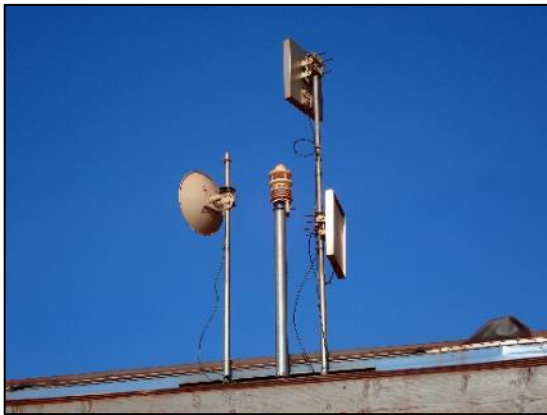
Selon la M/C 5 du certificat de projet no.005, la Baffinland doit recueillir des données météo sur le site et les rendre publiques. Le personnel de la compagnie a fourni des photos de l'équipement météo situé sur le site (Photos [37](#) et [38](#)), leur permettant de recueillir des données météo et de les publier ensuite.

Photo 37: Station météo au complexe du site de la mine

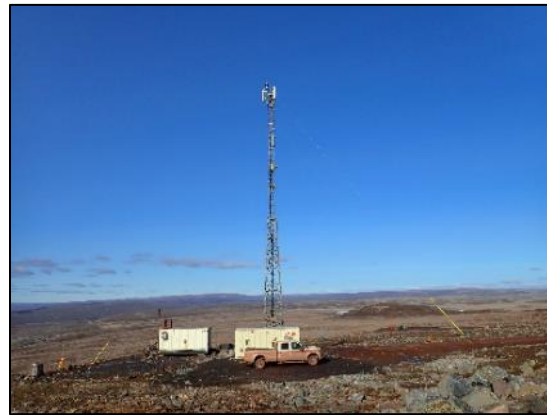
Photo 38: Station météo, gisement no.1

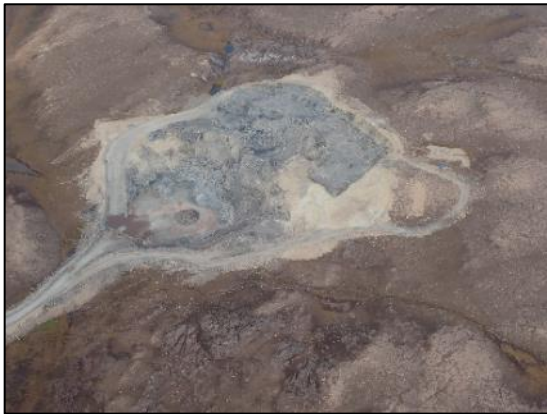
Lors de précédentes visites, les agents de la CNER ont visité les carrières et les sources d'emprunt afin de les examiner et d'en évaluer la conformité à la M/C 30 du certificat de projet no.005. Étant donné l'absence de visite du site cet été, le promoteur a fourni une vue aérienne de la carrière de la mine ([Photo 39](#)) ainsi qu'une vue d'ensemble de l'emprunt situé au km 97. (Photos [50](#) et [58](#)).

Photo 39: Vue aérienne de la carrière sur le site de la mine (QMR2)

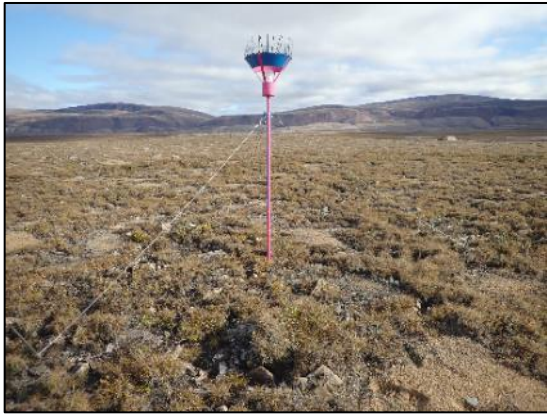
Photo 45: Poste de mesure des retombées de poussière au km 25

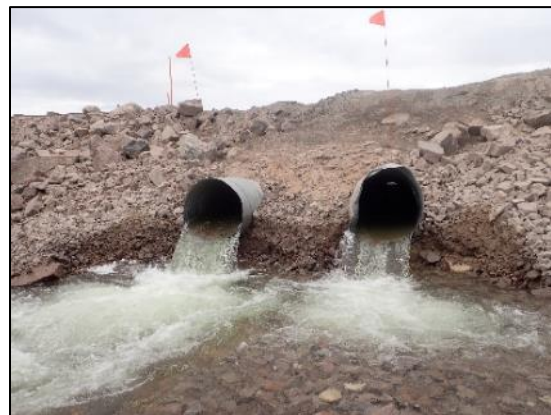
Photo 48: Vue en aval du ponceau au BG-50

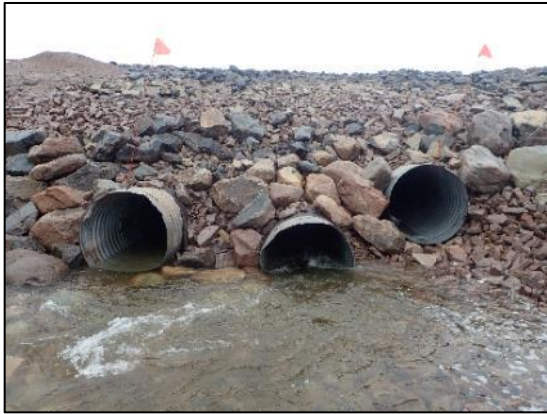
Photo 51: Vue en amont du BG-01

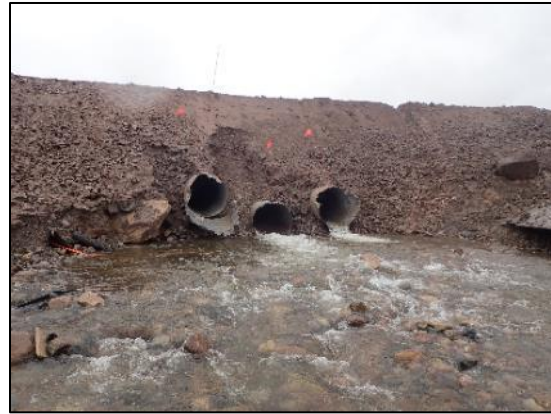
Photo 52: Vue en aval du BG-01

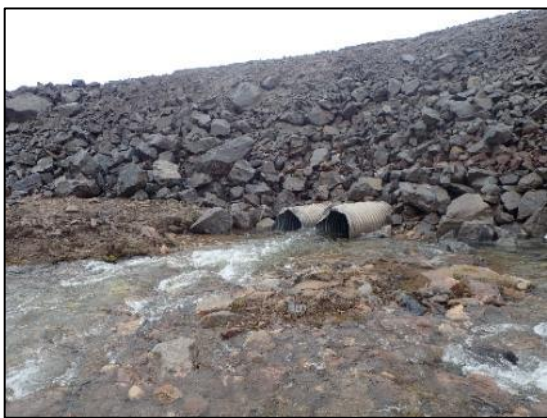
Photo 53: Vue en amont du CV-225

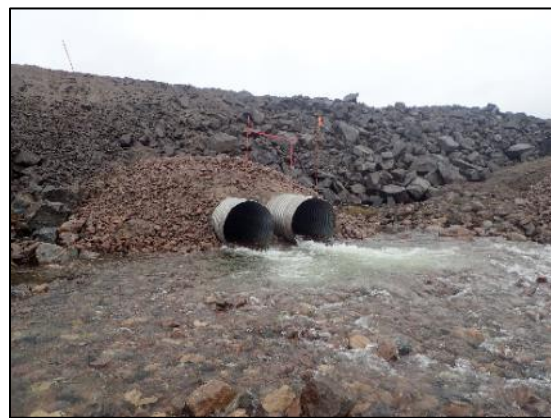
Photo 54: Vue en aval du CV-225

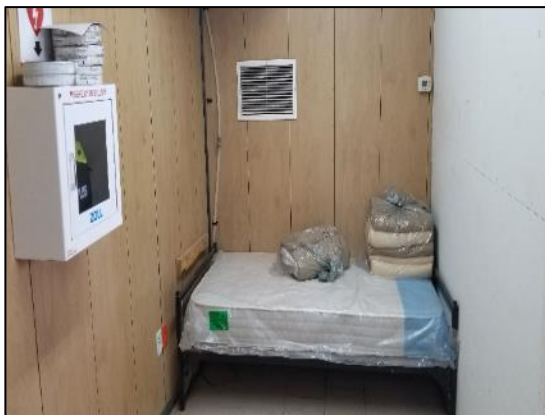
Photo 58: Intérieur du refuge au km 60

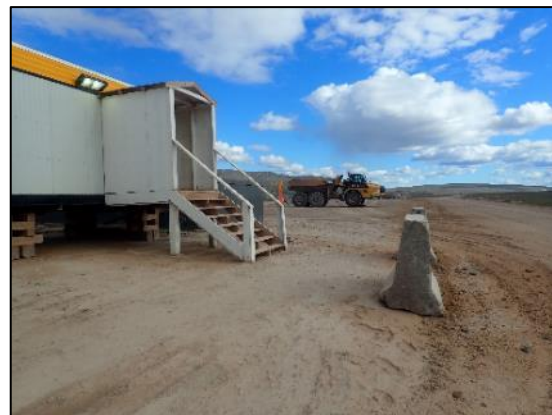
Photo 60: Extérieur du refuge au km 60

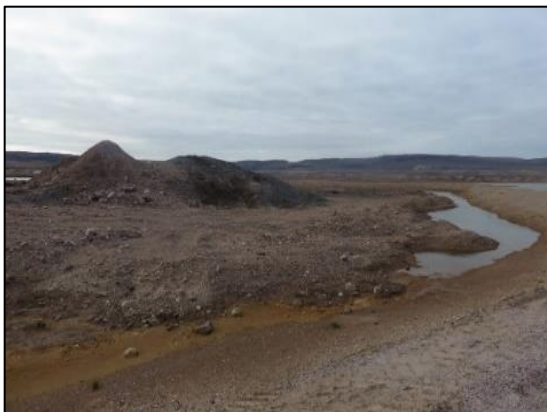
Photo 59: Dépôt de matériau de sol sur l'aire d'épandage du port de Milne

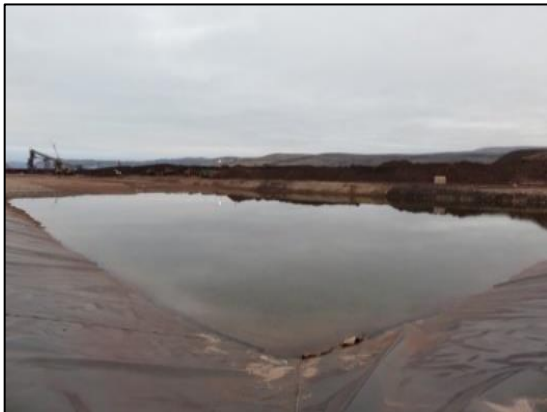
Photo 70: Bassin de décantation no.3 au port de Milne

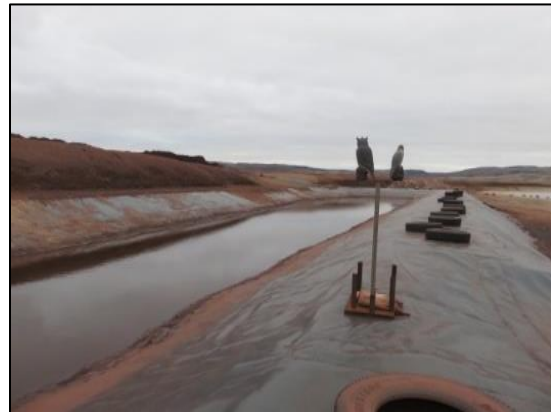
Photo 67: Bassin de décantation MP-06 au port de Milne

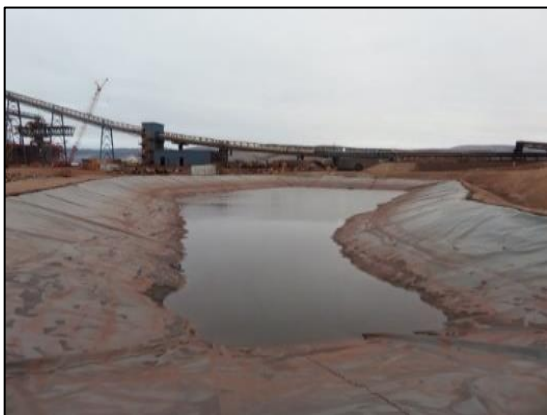
Photo 68: Bassin de décantation MP-06A à l'inlet Milne

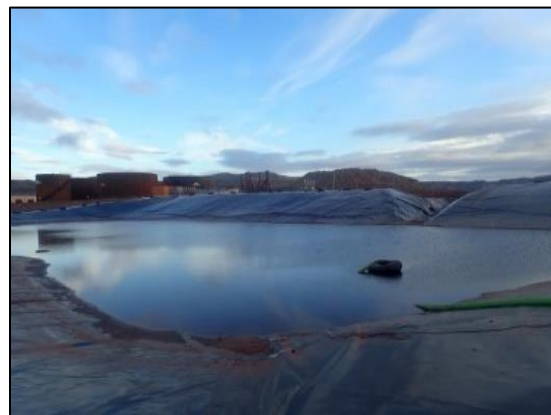
Photo 69: Bassin de décantation MP-05 au port de Milne

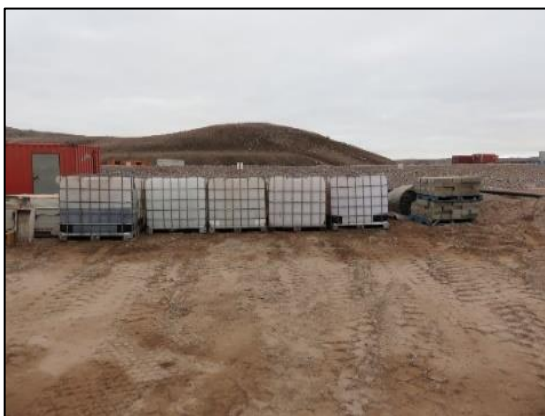
Photo 71: Aire de stockage des déchets dangereux au port de Milne

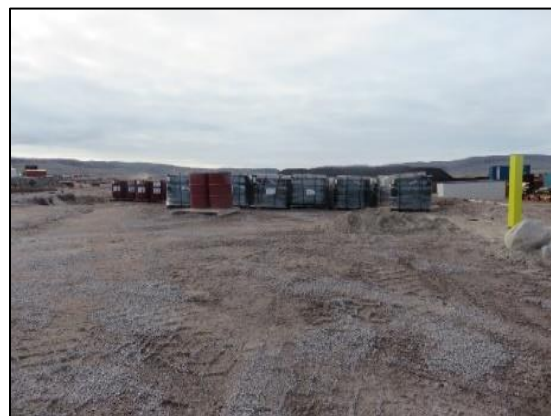
Photo 72: Aire de stockage des déchets dangereux au port de Milne

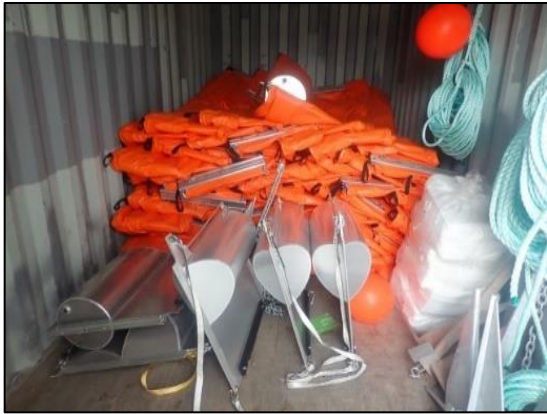
Photo 73: Équipement d'intervention en cas de déversement, entreposé dans l'un des six conteneurs maritimes au port de Milne.

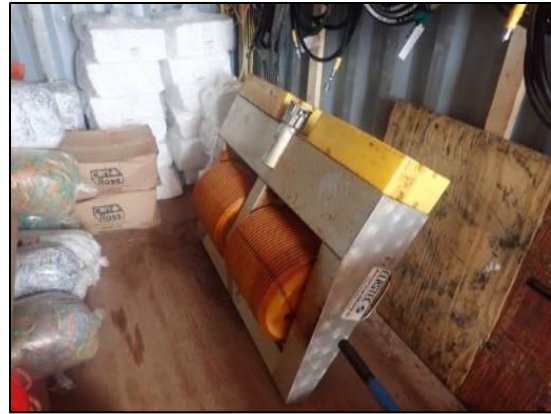
Photo 74: Équipement d'intervention en cas de déversement, entreposé dans l'un des six conteneurs maritimes au port de Milne

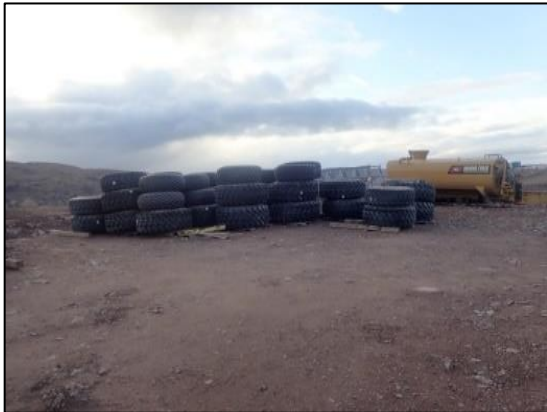
Photo 90: Pneus entreposés au km 5 en attente de renvoi

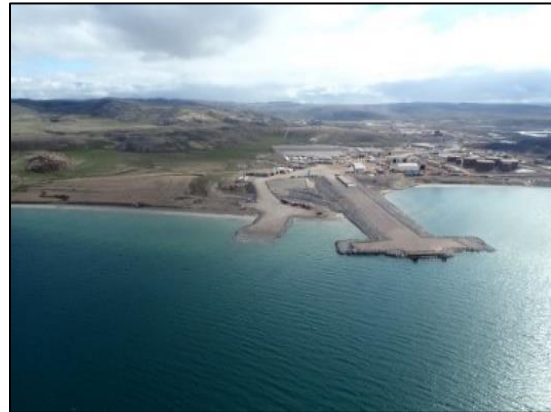
Photo 84: Quai de marchandises nouvellement construit au port de Milne

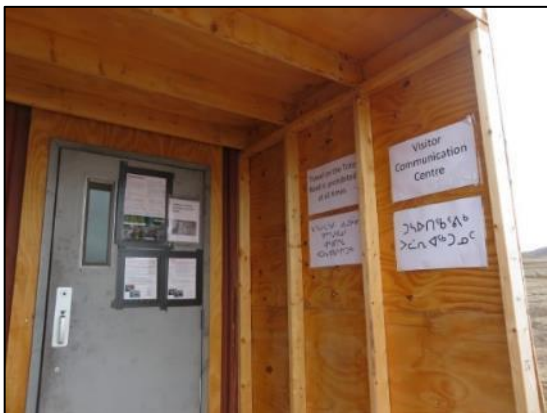
En vertu de la M/C 142 du certificat de projet no.005, le promoteur doit promouvoir les valeurs familiales et les langues locales afin de s'assurer que tous les employés puissent, sur un même pied d'égalité, accéder aux informations affichées sur le site. C'est ce que prouve la [photo 92](#), montrant un panneau de signalisation bilingue (anglais et Inuktitut) prévenant les chasseurs d'éviter le site afin de réduire la propagation de la COVID-19 au Nunavut.

Photo 85: Signalisation sur une cabine pour ACT prévenant les chasseurs d'éviter le site afin de réduire la propagation de la COVID-19

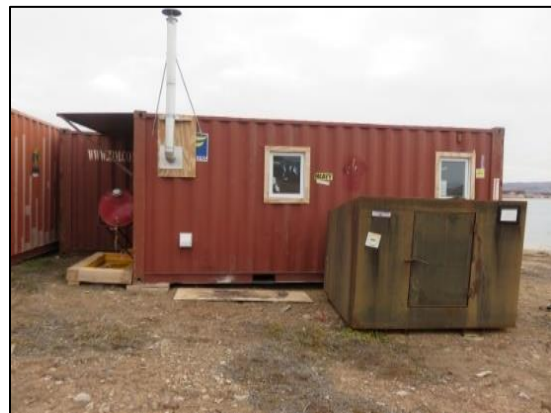
Photo 86: Nouvelle cabine pour ACT à installer sur les terres

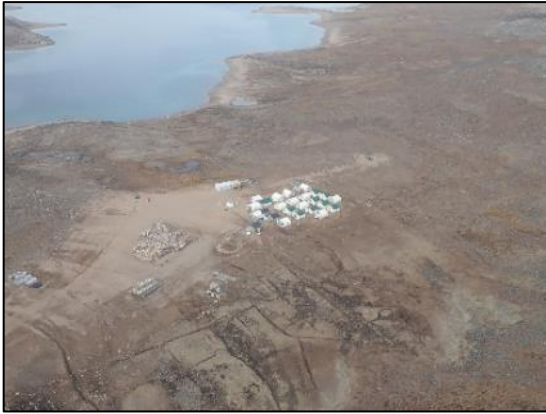
Photo 87: Vue aérienne du camp Steensby

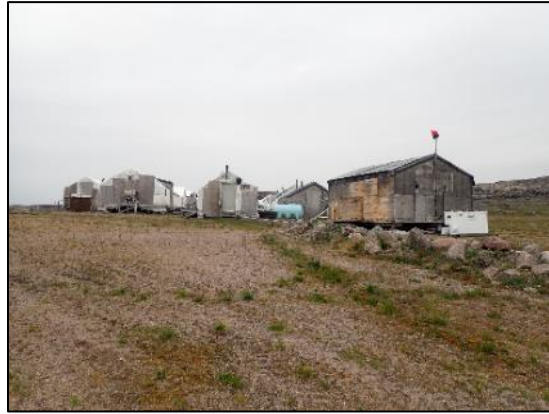
Photo 88: Complexes d'hébergement au camp Steensby

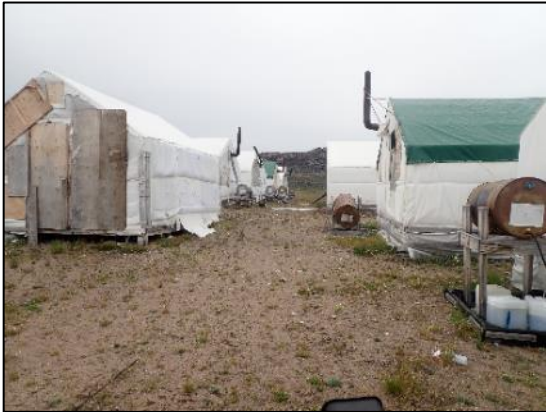
Photo 89: Complexes d'habitations réparées

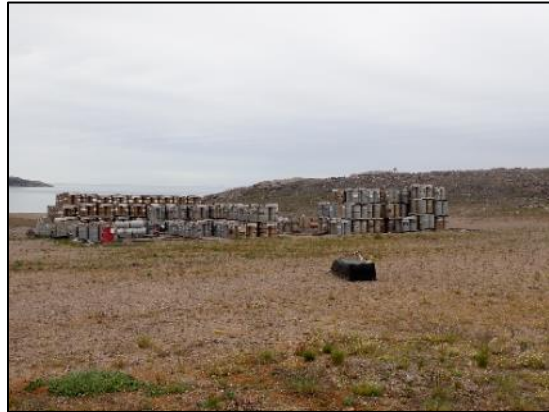
Photo 90: Stockage de carburant au camp Steensby

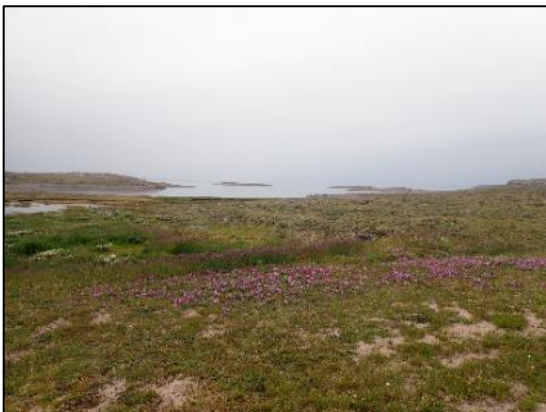
Photo 98: Toundra nettoyée jusqu'à l'est du camp Steensby

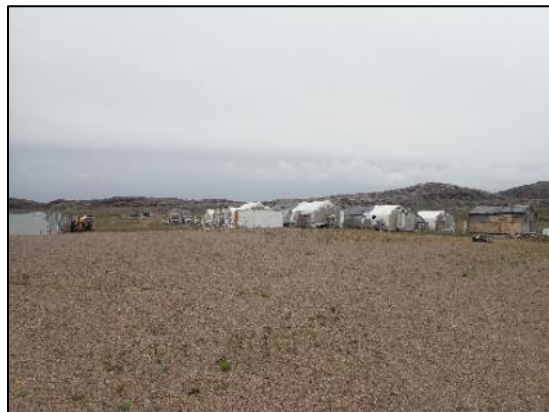
Photo 91: Toundra nettoyée jusqu'à l'ouest du camp Steensby

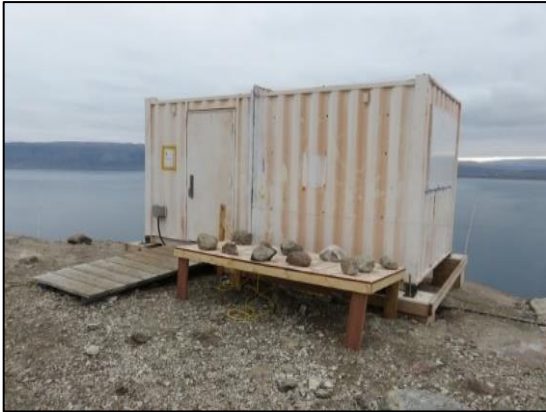
Photo 100: Plateforme d'observation nouvellement construite

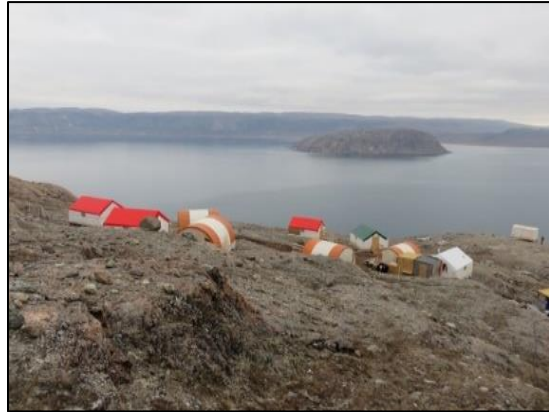
Photo 92: Camp d'hébergement Bruce Head

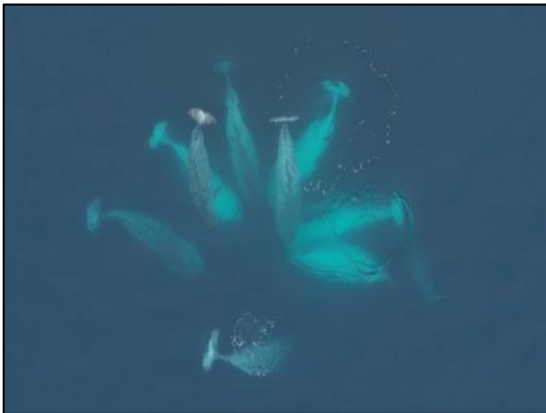
Photo 93: Vue aérienne de narvals dans l'inlet Milne

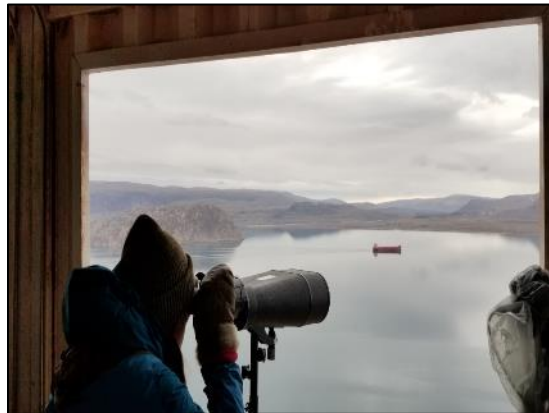
Photo 94: Chercheurs observant des narvals dans l'inlet Milne
